# MILJÖUNDERSÖKNING, RISKBEDÖMNING OCH ÅTGÄRDSFÖRSLAG PANNCENTRALEN

Sicklaön 83:33 (Nobelberget), Nacka

2017-04-05

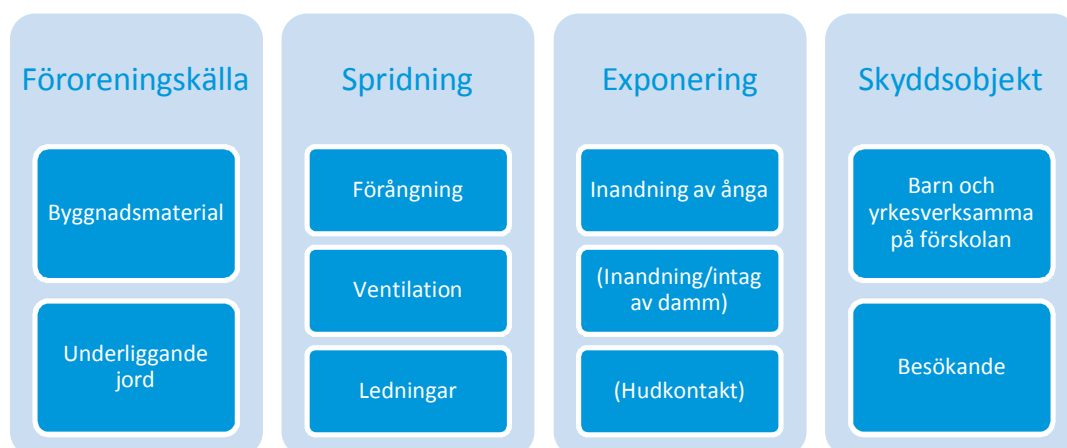
Tabell 11. Översiktlig konceptuell modell för framtida förskoleverksamhet i Panncentralen. Modellen förutsätter att nya ytskikt anläggs i byggnaden och att ventilationssystemet byts ut, varför inandning/intag av damm och hudkontakt satts inom parantes som exponeringsvägar. Befintliga ledningar kan också utgöra en föroreningskälla men dessa är inte undersökta.

I nedanstående Tabell 11 presenteras en översiktlig konceptuell modell för planerat nyttjande av Panncentralen i förskoleverksamhet efter ombyggnation, dvs. efter renovering av ytskikt och byte av ventilation och ledningar.

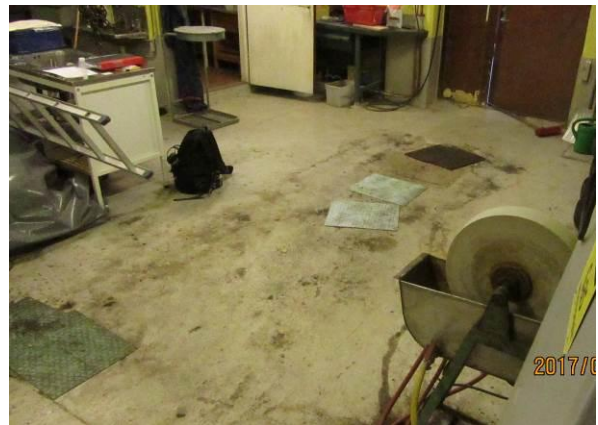
Bild 4. Verkstadens betonggolvet med synliga föroreningar

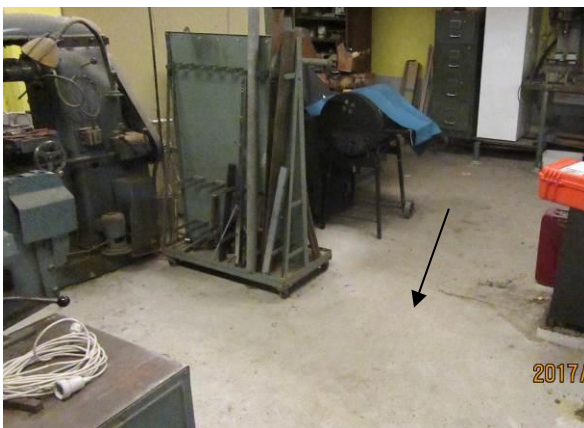
Bild 5. Verkstadens betonggolvet. Ungefär mitt på golvet är provplats 17W60B

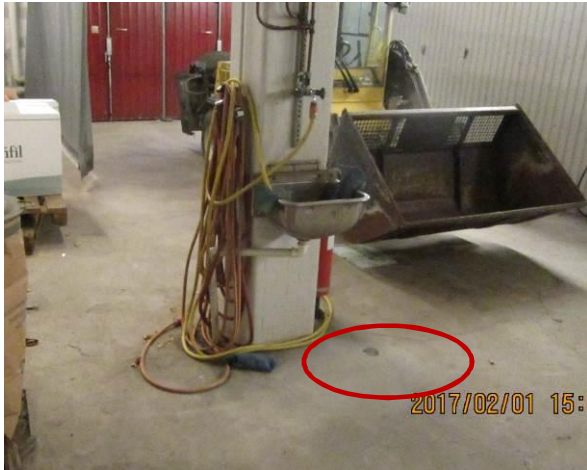
Bild 7. Tvätthall. Provtagning 17W64B ungefär i det inringade området

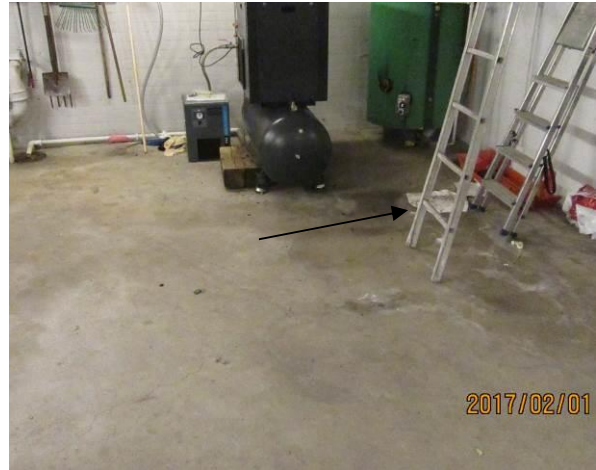
Bild 8. Tvätthall inredelen av golvet. 17W63B vid pilen, Synliga föroreningar på golvet.

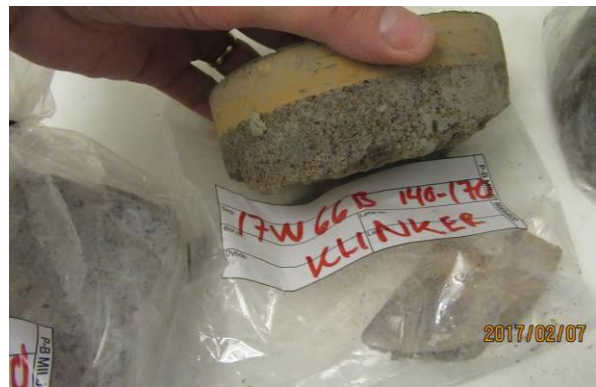
Bild 10. I panncentral är betonggolvgjutet ca 150 mm ovanpå det gamla klinkergolvet. 17W66B

I byggnaderna har pågjutning av betong på golvet skett i panncentralen sannolikt då verksamheten har ändrats från förbränning från kol/olja till träpellets. Beroende på betongkvalitet och typ av ämne varierar inträngningen av förorening. Lättbetong är ofta svår att friklassa i fuktiga miljöer där föroreningar i gasform har förekommit. I en hård betong sker inträngning av föroreningar i gasfas generellt endast ytligt. Om betongen har varit i kontakt med kemikalier, olja m.m. under en längre tid kan framförallt flyktiga föroreningar tränga igenom materialet.

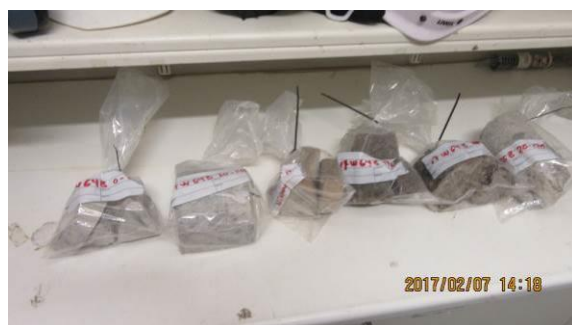
Bild 11. Även i tvätthallen är det ca 150 mm ny betg ovanpå en äldre klinker och underliggande betongplatta. Bilden visar prov 17W64B efter uppsågning.
