Groddjursutredning i Sarvträsk, Orminge, inför detaljplan

Nacka kommun

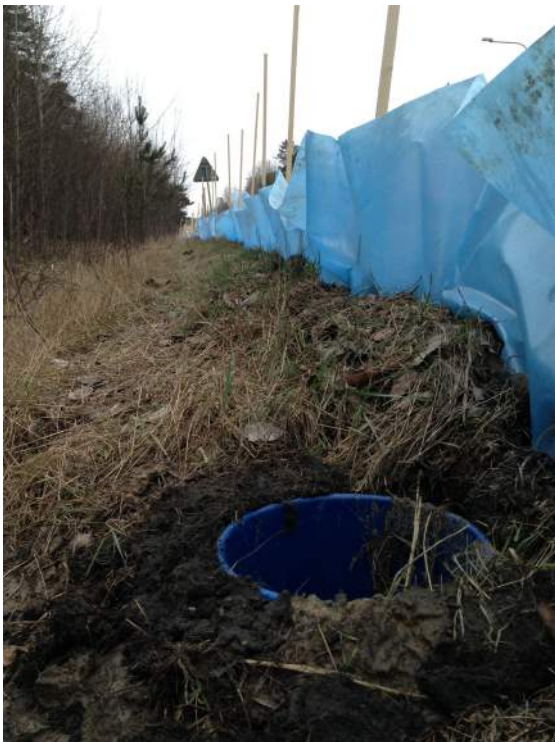
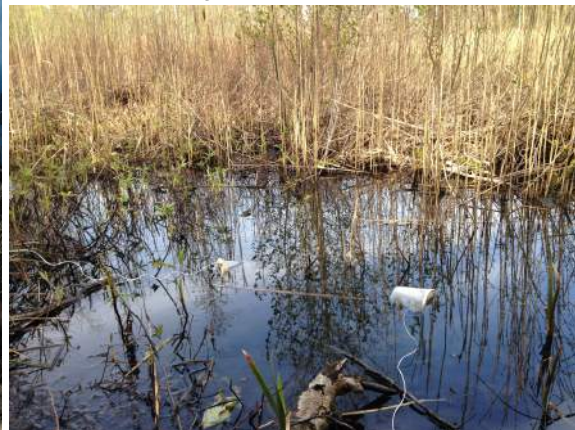
Figur 1 och 2. I vänstra bilden syns en del av driftstängslet som satt upp på östra sidan av Mensättravägen under sex dygn i april 2014. I förgrunden syns en av 15 stycken fallfällor (plasthinkar). Till höger syns två stycken flaskfällor i en vattensamling öster om Sarvträsk. Flaskfällor placerades ut i tre olika områden kring Sarvträsk (se karta 6). Foton: Johanna Lundberg.

Plaststängslet hindrade groddjuren från att ta sig ut på vägbanan. Öster om stängslet grävdes sedan 15 fallfällor ned, i form av 10-liters plasthinkar. Hinkarnas kanter låg i höjd med marknivån och låg kant i kant med plaststängslet för att leda groddjuren ner i fällorna. Hinkarna preparerades med löv som skydd för groddjuren. I några hinkar placerades en stor sten för att hindra att hinkarna skulle tryckas upp om ett kraftigt regnväder skulle inträffa.

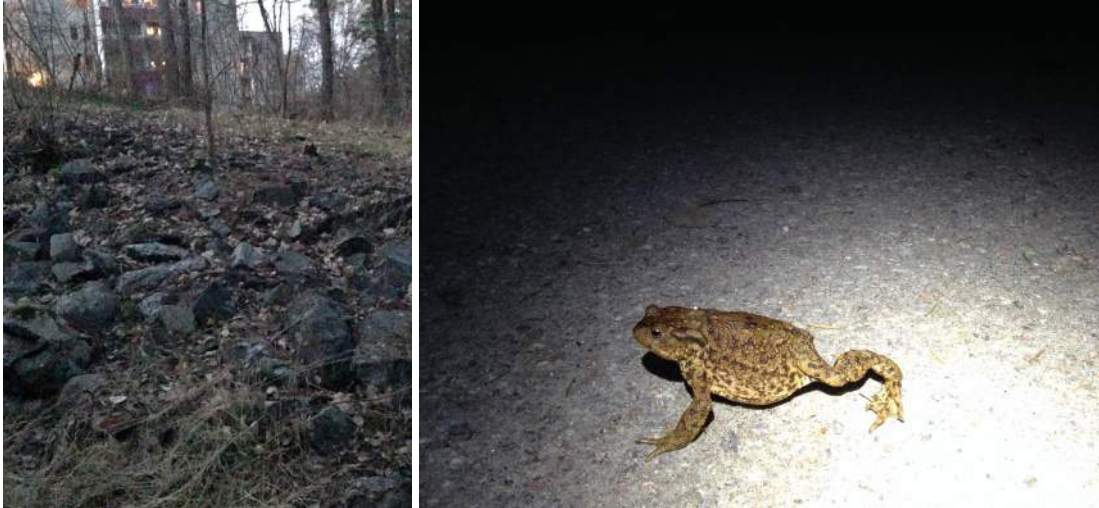
Figur 3 och 4. Vänstra bilden visar en del av en gammal stenmur söder om Sarvträsk. Detta är ett typisk potentiell övervintringslokal för groddjur, som avgränsades under biotopinventeringen. Den högra bilden är från stråkinventeringen och visar en padda som är på väg från sin övervintringsplats till Sarvträsk. Bilden är tagen strax öster om Mensättravägen. Foton: Johanna Lundberg.

Resultatet från den översiktliga biotopinventeringen finns i karta 1. I karta 2 finns förklarat vilka områden i biotopinventeringen som potentiellt är viktiga för groddjur för övervintring, födosök och lek. Resultatet indikerar att det finns många potentiella lokaler för övervintring öster om Sarvträsk. Här finns många skogsbackar med strukturer som är viktiga för groddjur för övervintring, t.ex. rötter och stenig mark med mindre block. Väster om Sarvträsk finns också dessa strukturer, i några moränbackar. Sarvträsk omges av en smal bård med fuktlövskog, som bedöms kunna ha hög insektsproduktion på sommaren, vilket kan utgöra en viktig del av födan för groddjuren. Fuktlövskog finns även kring diket söder om sjön.

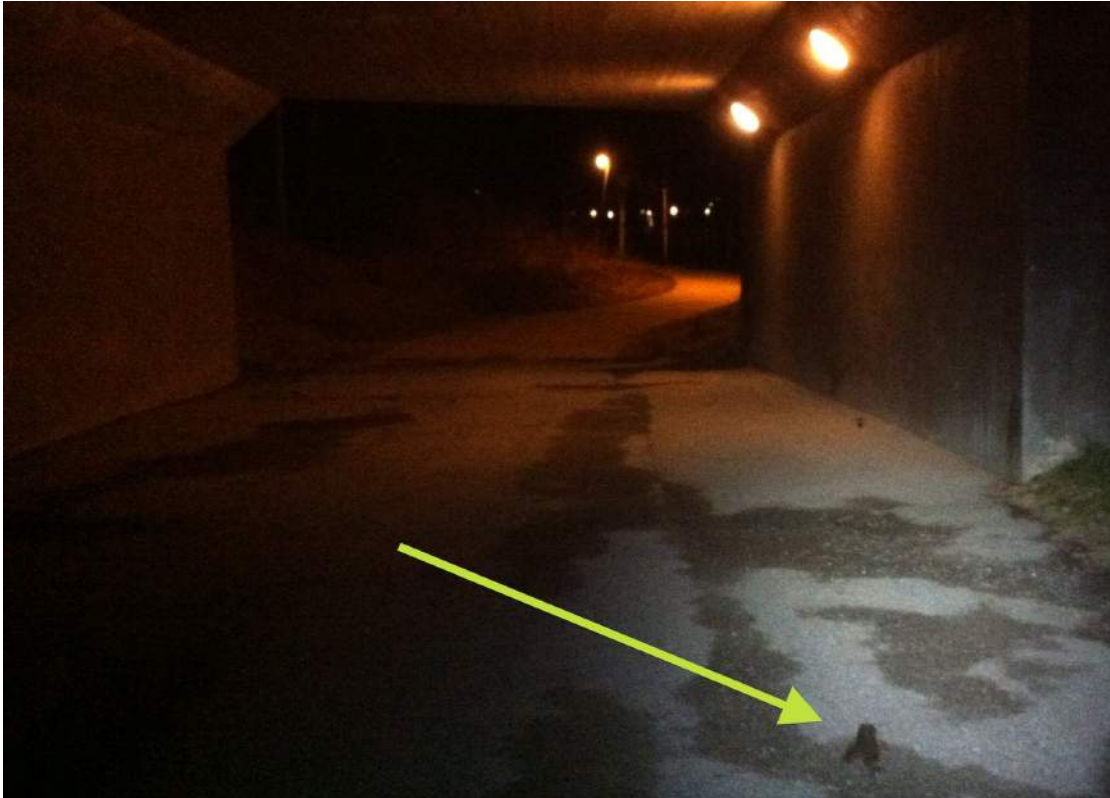
Figur 10. Den befintliga gångtunneln under Mensättravägen används uppenbarligen idag som passage för groddjur. Fotot är taget under stråkinventeringen och visar en padda (se pilen) på väg genom tunneln mot Sarvträsk. Foto: Anna Koffman.

En numer allt vanligare åtgärd för att minska dödligheten vid trafikerade vägar är att anlägga groddjurstrummor och längs körbanan, barriärer (även kallat ledarmar) som leder djuren in i trumman. Längs den kritiska delen av Mensättravägen finns idag en gångtunnel (se karta 5) som uppenbarligen fyller liknande funktion som en groddjurstrumma.

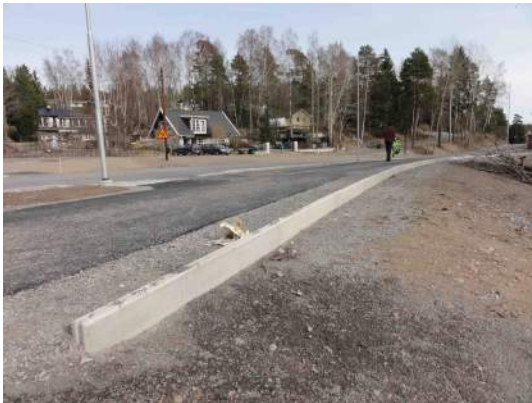
Figur 11. Nyanlagd barriär vid Nantesvägen.
Foto: Anna Koffman.

Upp- och nervända T-formade betongelement med en liten utskjutande kant upptill fungerar enligt Trafikverket bra då det ger stabilitet, förhindrar att groddjuren gräver sig under, förhindrar att vegetation etablerar sig framför fångstarmen och ger enklare skötsel. Trafikverket har tagit fram ett temablad som beskriver groddjurspassager och som kan användas för närmare vägledning (Trafikverket, 2012). Figur 11 visar nyanlagd barriär och figur 12 visar en ca 10 år gammal barriär där den årliga vegetationsröjningen blivit eftersatt, vilket kan leda till att anläggningen inte fungerar. Årlig manuell slåtter med trimmer eller dylikt behövs.

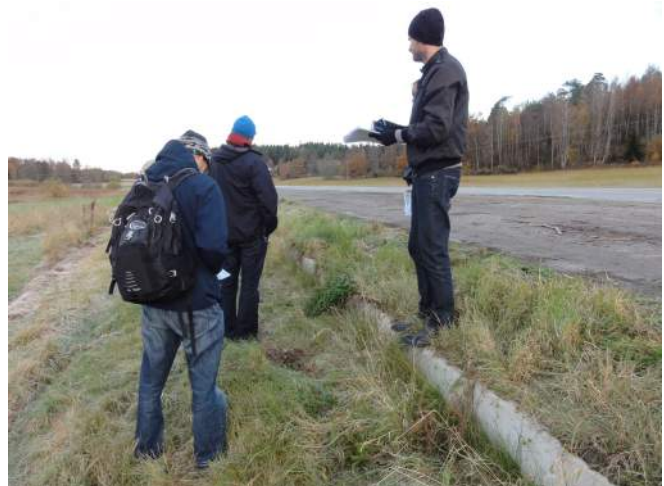
Figur 12. Ca 10 år gammal barriär vid Skårby. Här har skötseln blivit eftersatt och den uppväxta vegetationen kan medföra att groddjur klättrar upp. Foto: Anna Koffman.

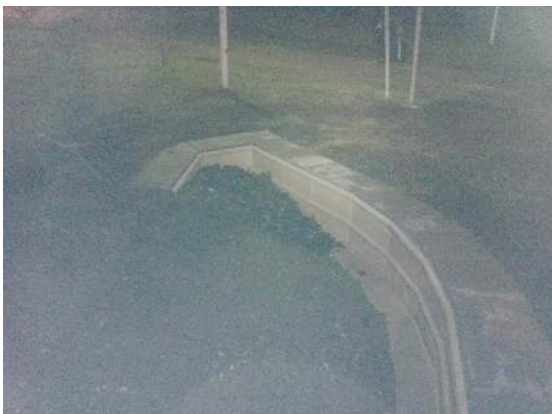
Figur 13. Barriär vid Spångavägen. Anläggningen är byggd med prefabricerade block från ACO system för amfibietunnlar. Här visas änden av barriären där en "krok" anlagts för att öka chansen att groddjuren går mot passagen istället för åt fel håll. Foto: Anna Koffman.

I karta 7 och 8 visas Callunas förslag på hur barriärerna kan placeras, i två olika ambitionsnivåer. I förslag 1 (karta 7) är ambitionsnivån lägre, men barriärerna i förslaget bedöms kunna fånga in en stor del av groddjuren som vandrar. I förslag 2 (karta 8) är ambitionsnivån högre och i detta förslag bedöms fler groddjur än i förslag 1 fångas upp. I alternativ 2 föreslås en längre sträckning norrut och här föreslås att en ny gångtunnel för människor och groddjur, alternativ groddjurstunnel, anläggs i höjd med korsningen Mensättravägen/Hasseluddsvägen. I förslaget ingår också anläggande av en färäst (se figur 14) vid utfarten från Norrholmsvägen ut på Mensättravägen. När groddjuren når färästen ramlar de ner mellan gallren och leds åt norr eller söder till en av passagerna. På så sätt hindras de från att nå vägbanan. I båda alternativen är det viktigt att ändarna på barriärerna förses med en slags återvändsgränd vid ändarna för att hindra groddjuren från att komma ut på vägbanan utan i stället vända åt det håll som passagen finns, se figur 13.

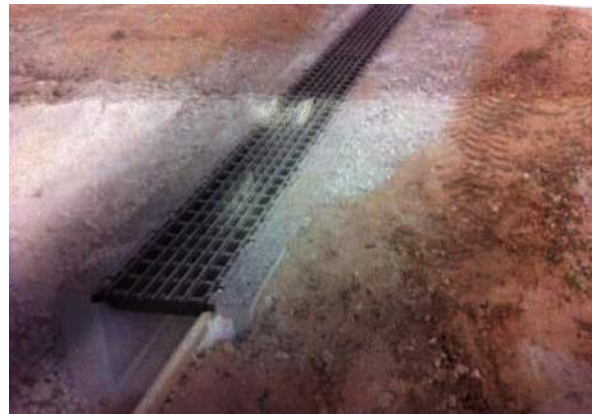
Figur 14. Färist från ACO system för amfibietunnlar. Färistar behövs vid anslutande gator, GC-vägar etc. Foto: Anna Koffman.

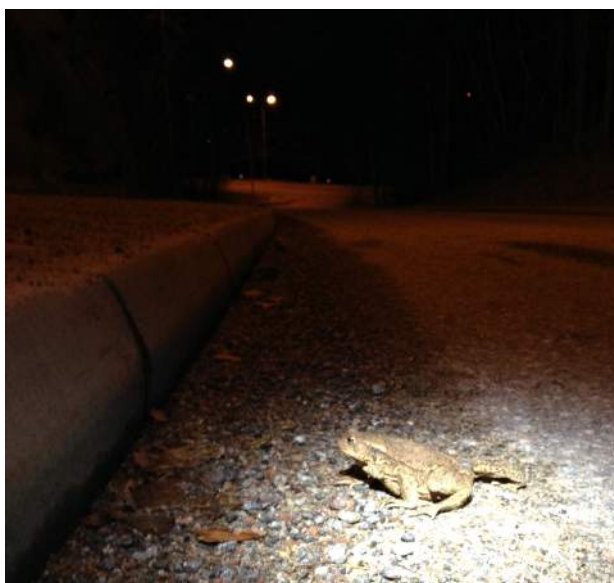
Figur 15 och 16. Fotot till vänster visar en padda som är på väg mot en hög trottoarkant och det högra fotot visar en brunn som kan utgöra en fälla för groddjur. Foton: Johanna Lundberg och Anna Koffman.

Längs Mensättravägen vid Sarvträsk finns sträckor med höga trottoarkanter som utgör potentiella vandringshinder för groddjuren (se figur 15), både vid vandringen till och från Sarvträsk. De groddjur som tar sig ut över Mensättravägen kan hindras att ta sig vidare eftersom trottoarkanterna utgör barriärer, speciellt för mindre och yngre individer. Groddjuren kan tvingas ta en lång omväg för att komma till en plats där trottoaren upphör och djuret kan passera, vilket missgynnar populationen.

I närheten av gångtunneln under Mensättravägen finns fyra brunnar som kan utgöra dödsfallor för groddjur (se figur 16). Dessa trummor kan åtgärdas genom att förse dem med småmaskigt nät. Nätet kan slammas igen varför årlig skötsel krävs.
