Utredning av sulfidberg Orminge trafikplats, Nacka kommun

Grap nr 21461

Geosigma AB

2021-11-29

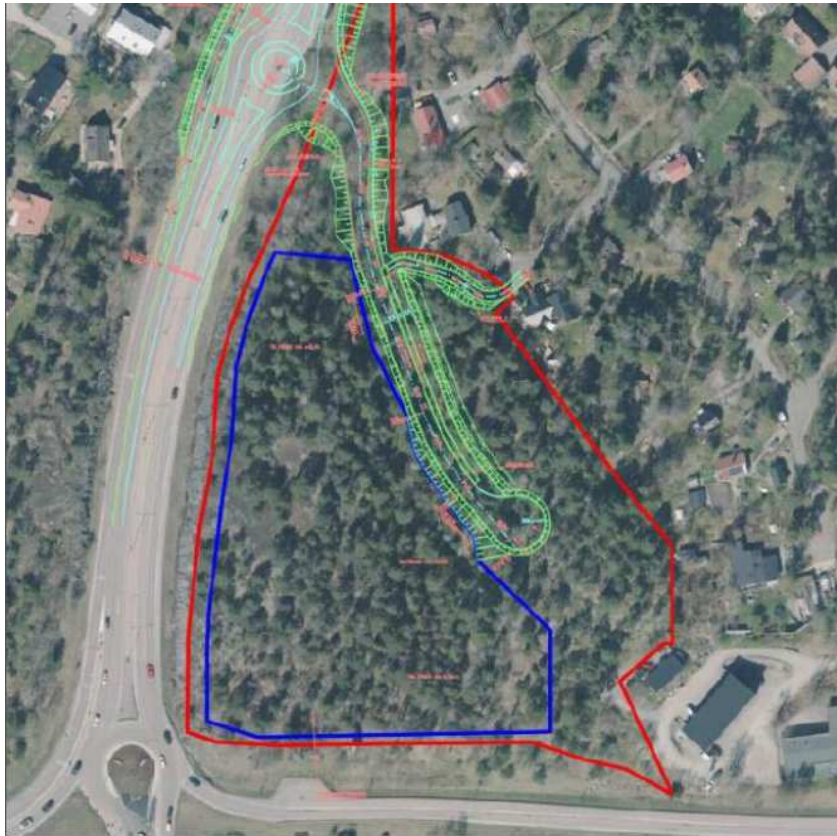
Undersökningsområdet i Orminge visas i Figur 2-1 och avgränsas av Värmdövägen 222 i söder och Ormingeleden i väster. De norra och östra delarna av området angränsar till kvarteret Nacka Lännersta.

Figur 2-1. Plan över området (Nacka kommun, 2021) som visar undersökningsområdet med blå linjer.

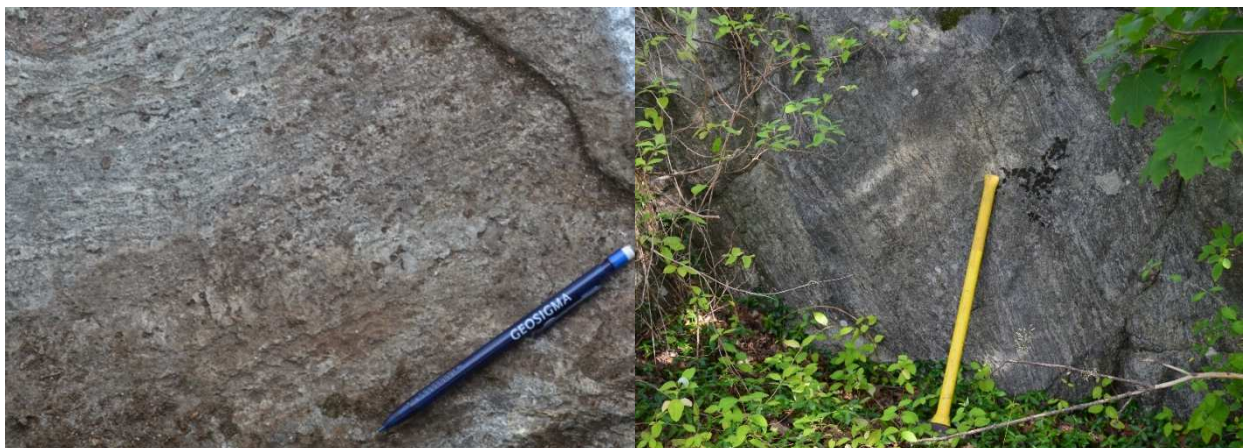
Figur 6-2. Grå, ojämncorning, ådrig sedimentär gnejs.

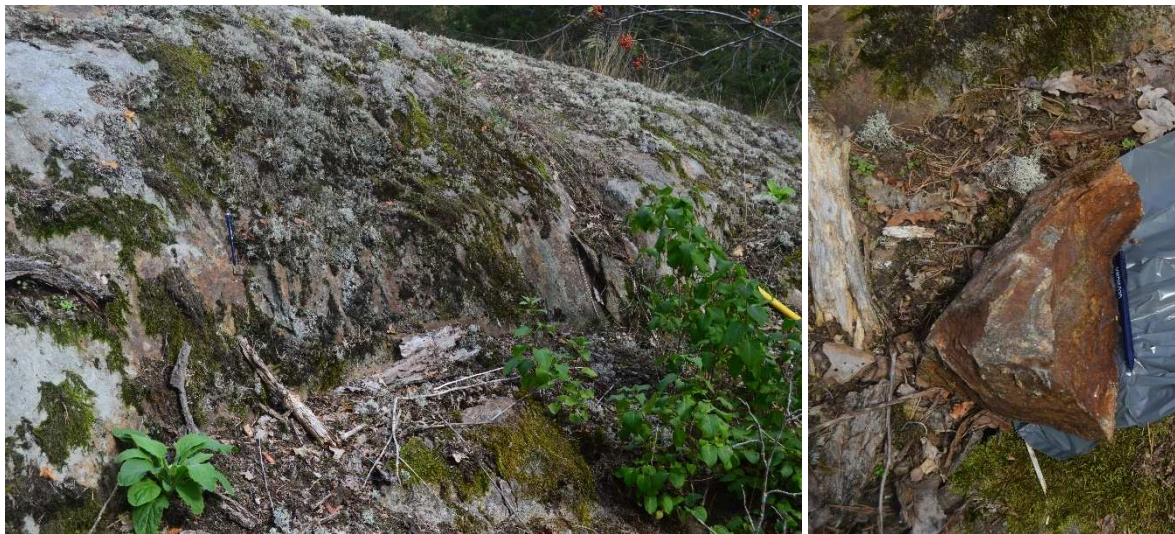
I provtagningspunkt 3 syns rostiga ytor under den moss- och lavbeklädda rundhällen. Stuffprov tagit intill visar på kraftig rostpåverkan, se Figur 6-3.

Figur 6-3. T.v. Rundhäll från områdets södra del. T.h. Stuffprov nr 3 (totalsvavelhalt på 2100 mg/kg) togs i anslutning till hällen till höger.

Provpunkt 3 visar enligt analys på hög totalsvavelhalt men på låg syrapotential (AP), dvs. ej syrabildande berg. Dock bedöms stuffprovet vara kraftigt oxiderat och det svavel som tidigare var i sulfidform har genom oxidation troligen omvandlats till sulfat. Eftersom syrapotentialen beräknas på sulfidhalten och inte totalsvavelhalten blev syrapotentialen

lägre än vad som bedöms troligt. Bedömningen är att bergmaterial inte innehåller några större mängder sulfatmineral, utan att svavlet som tidigare var i sulfidform övergått till sulfat. Därför bör istället vikt% svavel användas för beräkning av syrapotentialen för detta prov, se Tabell 6.1 och Ekvation 6. Resultatet ger ett NPR = 0,96 och ett NNP = -0,25, dvs. potentiellt syrabildande berg.

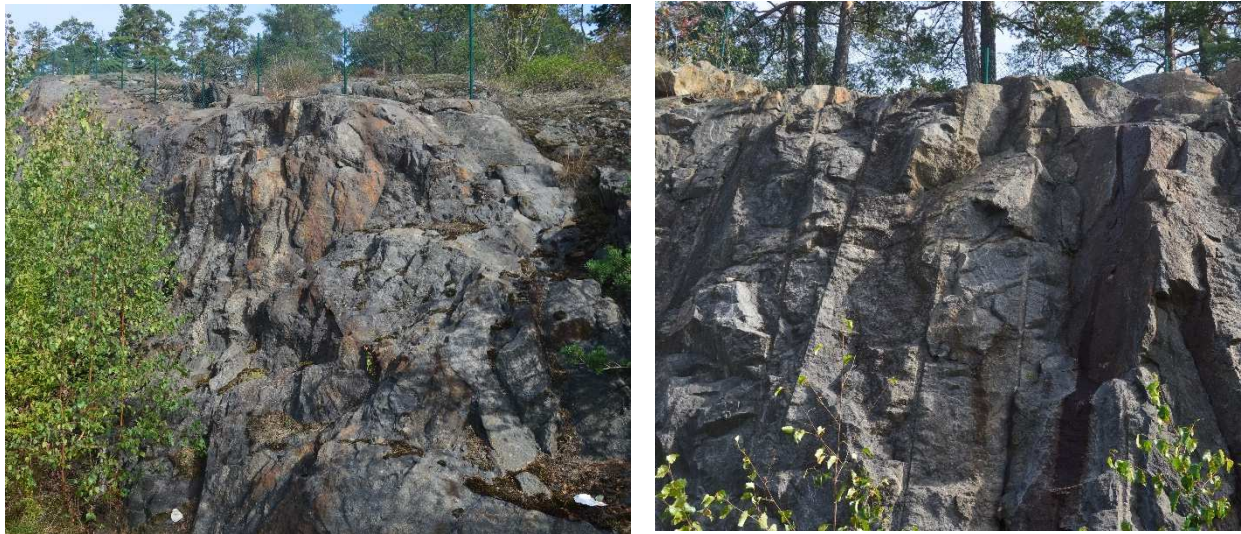
Figur 6-4 visar skärningen längs söndra delen av Ormingeleden. Sprängda ytor visar ingen eller svag rostbildning. Däremot är sprickplanen kraftigt rostpåverkade. Om en högre svavelhalt är kopplad till sprickorna skulle en hög sprickfrekvens innebära ett lågt NPR, dvs. potentiellt syrabildande berg. Graden av rostbildning i berget kan även bero på hur de sprängda ytorna har varit exponerade för vatten, vilket kan skilja sig från hur sprickplanen har exponerats.

Figur 6-4. Skärning i södra delen av Ormingeleden. Tydlig rostbildning på sprickytor.

Sprickplanen stupar brant och har en NV-SO eller NO-SV riktning, vilket samstämmer med de lokala deformationszonerna i Stockholmsområdet.

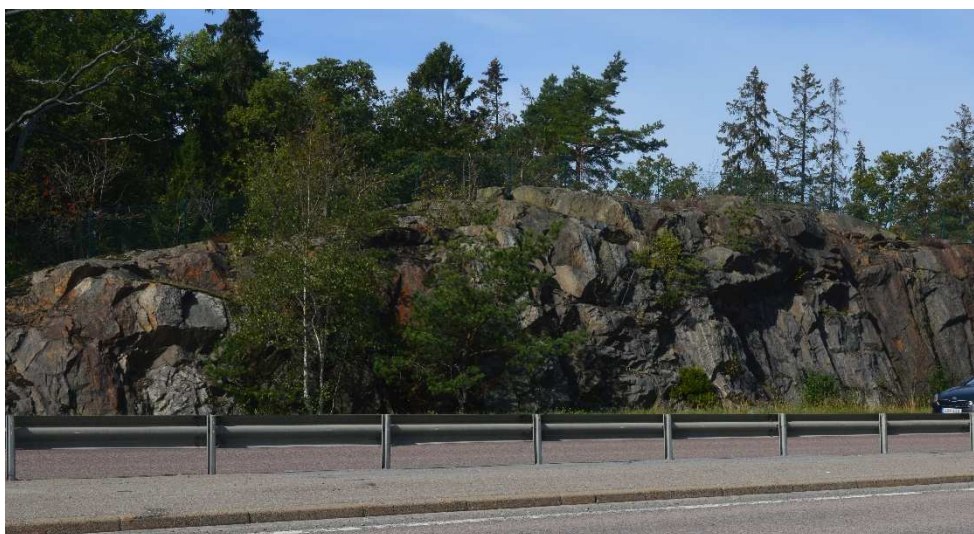
I Figur 6-5 visas skärningen på motsatt sida av ormingeleden. Denna skärning har en högre sprickfrekvens och är mycket kraftigt påverkad av rostbildning. Detta exempel visar på hur mycket sprickfrekvensen kan variera i berget. Är den höga svavelhalten kopplad till sprickorna i bergmassan, så kommer även svavelhalten att variera stort. Som beskrivet i stycket ovan kan den ökade rostbildningen i denna skärning även bero på vattenexponering.

Figur 6-5. Bild på skärningen längs Ormingeledens södergående led. Betydligt större påverkan av rostbildning.

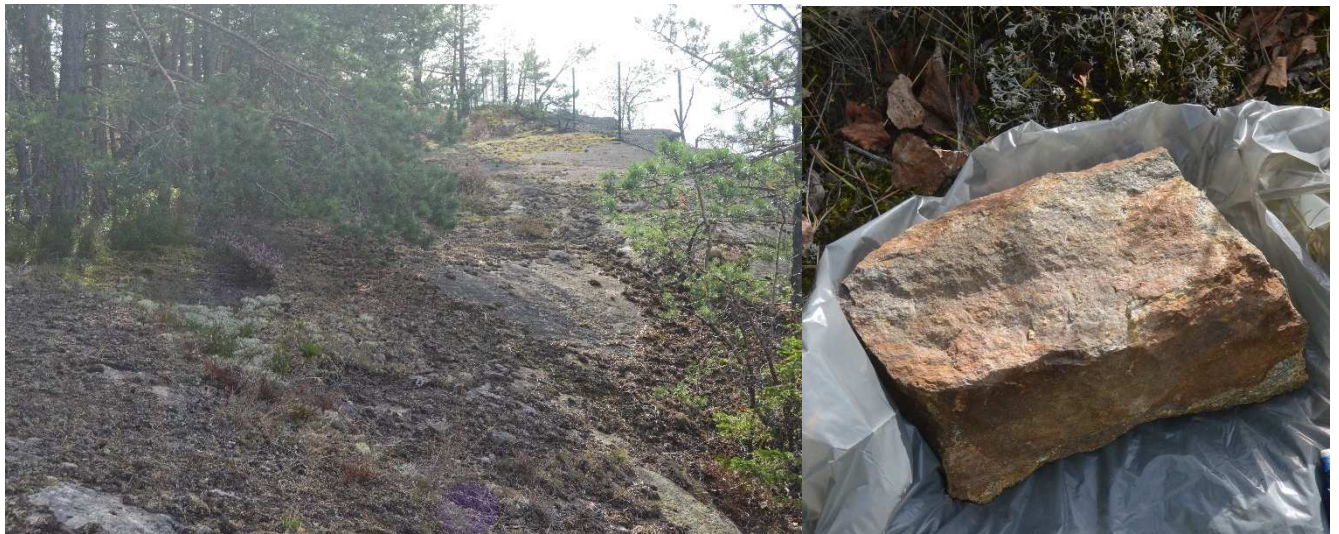
Figur 6-6 visar överytan av den rundhäll där borrhypunkt B2 är borrhypad. Här finns endast svaga tecken på rostbildning. I närheten av borrhypunkt B2 togs stuffprov nr 7 som visar på tydlig rostbildning.

Figur 6-6. T.v. Översiktsbild på rundhällar från borrhypunkt B2. T.h. Stuffprov nr 7 från området kring borrhypunkt B2. Visar tydliga tecken på rostbildning.

Analyser visar att borrhpunkt B2 består av potentiellt syrabildande berg med ett NPR = 0,32 och ett NNP = -15. Dock visar stufvprov nr 7, som togs i närheten av borrhpunkt B2, endast på en något förhöjd svavelhalt, S(TS) = 590 mg/kg.

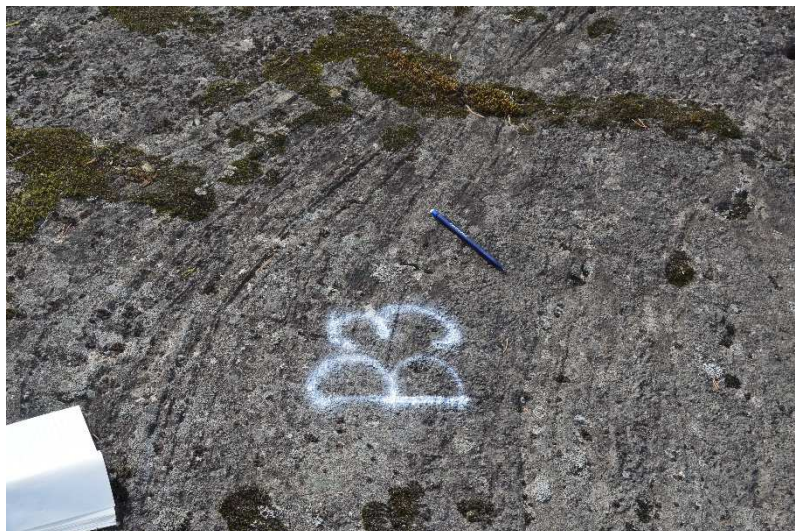
Bergytorna kring borrhypunkt B3 visade inga tydliga tecken på rostpåverkan, Figur 6-7.

Figur 6-7. Borrhypunkt nr 3 där totalsvavelhalten är 2630 mg/kg.

Borrhpunkt B3 visade på förhöjd svavelhalt, S(TS) = 2630 mg/kg.

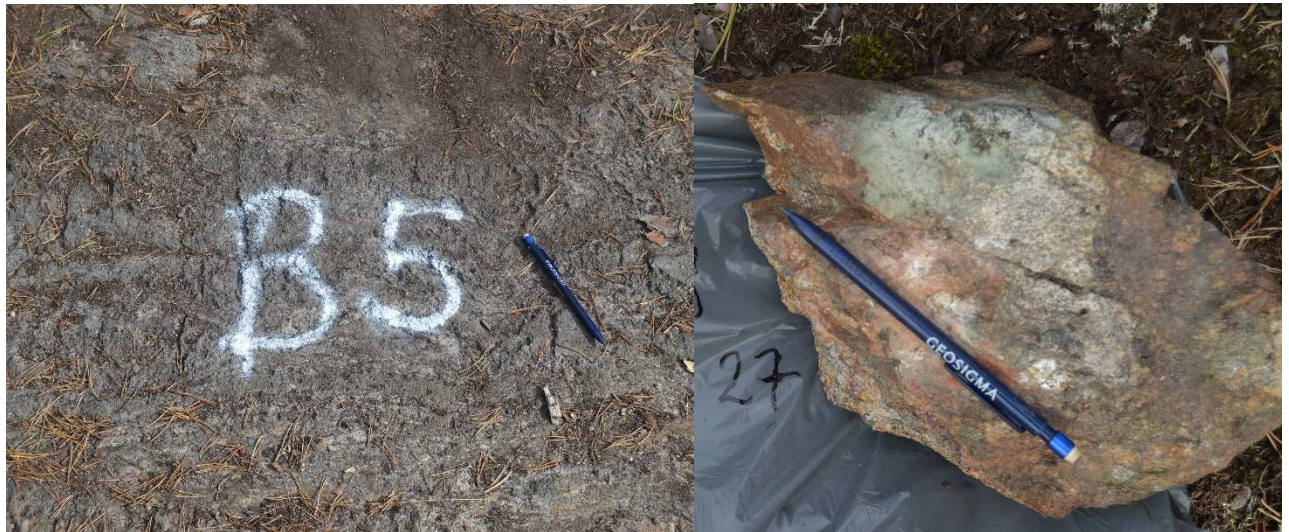
Samma observation, dvs. relativt opåverkat berg observerades även i borrhypunkt B5, se Figur 6-8. Här visar stufprovr nr 8 från ikringliggande område att berget är tydligt rostpåverkat.

Figur 6-8. T.v. Borrhypunkt B5, där endast svaga antydningar till rostbildning observerats. T.h. Stufprov nr 8 från området kring borrhypunkt B5.

Även i borrhpunkt B5 observerades höga svavelhalter som visar på ett potentiellt syrabildande berg med NPR = 0,27 och NNP = -11. Stufvprov nr 8 från ikringliggande område visar dock på låg halt av svavel.
