Akkred. nr. 1959
Kontroll
ISO/IEC 17020 (C)

Naturvärdesinventeringar (NVI) och insektsinventering för Ryssbergen och Östra Vikdalen, Nacka kommun

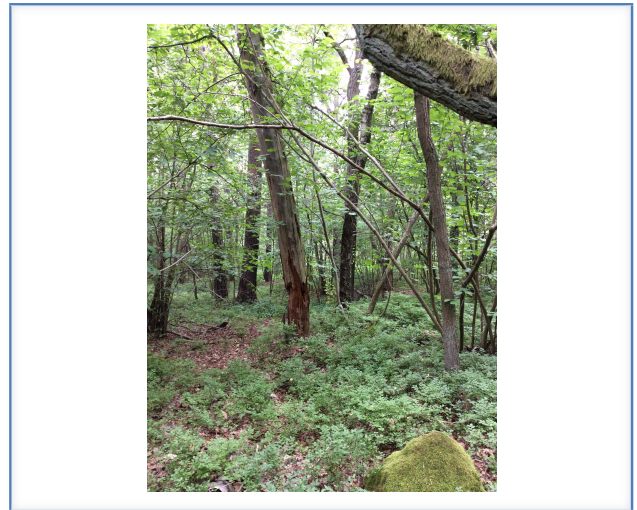
Objekt ID	11
Inventerare	Rebecka Le Moine och Hanna Nilsson samt Håkan Andersson
Naturtyp	Skog och träd
Biotop	Blandskog
Natura 2000-naturtyp	9010 Västlig taiga
Biotopvärde	Högt biotopvärde
Artvärde	Högt artvärde
Naturvärdesklass	Högsta naturvärde
Preliminär bedömning	Nej

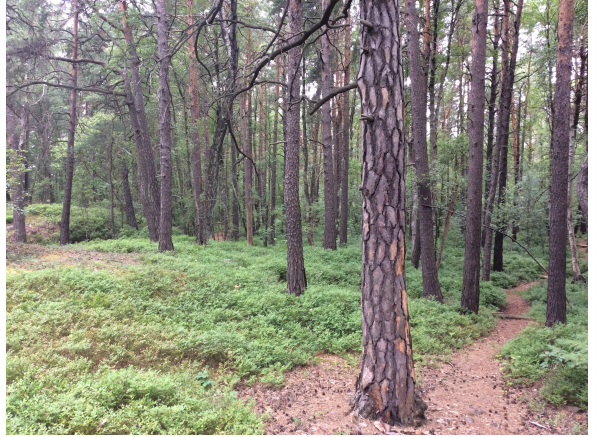
Objekt ID	15
Inventerare	Rebecka Le Moine och Hanna Nilsson samt Håkan Andersson
Naturtyp	Skog och träd
Biotop	Tallskog
Natura 2000-naturtyp	Ingen identifierad Natura 2000-naturtyp
Biotopvärde	Påtagligt biotopvärde
Artvärde	Påtagligt artvärde
Naturvärdesklass	2 Högt naturvärde
Preliminär bedömning	Nej
