Akred. nr. 1959  
Kontroll  
ISO/IEC 17020 (C)

## Naturvärdesinventeringar (NVI) och insektsinventering för Ryssbergen och Östra Vikdalen, Nacka kommun

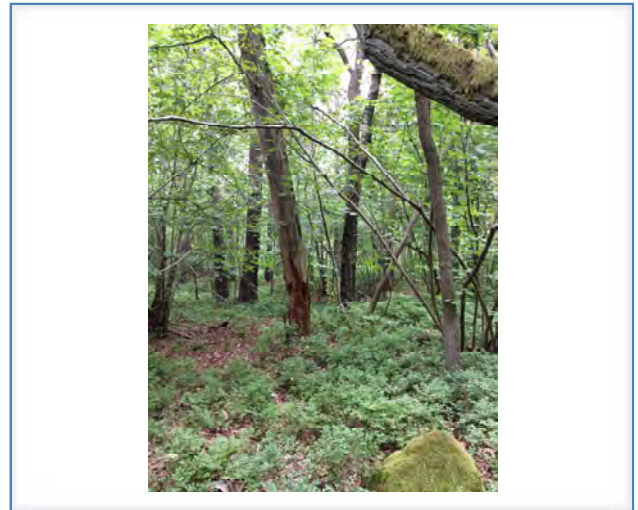
Objekt ID	11
Inventerare	Rebecka Le Moine och Hanna Nilsson samt Håkan Andersson
Naturtyp	Skog och träd
Biotop	Blandskog
Natura 2000-naturtyp	9010 Västlig taiga
Biotopvärde	Högt biotopvärde
Artvärde	Högt artvärde
Naturvärdesklass	Högsta naturvärde
Preliminär bedömning	Nej

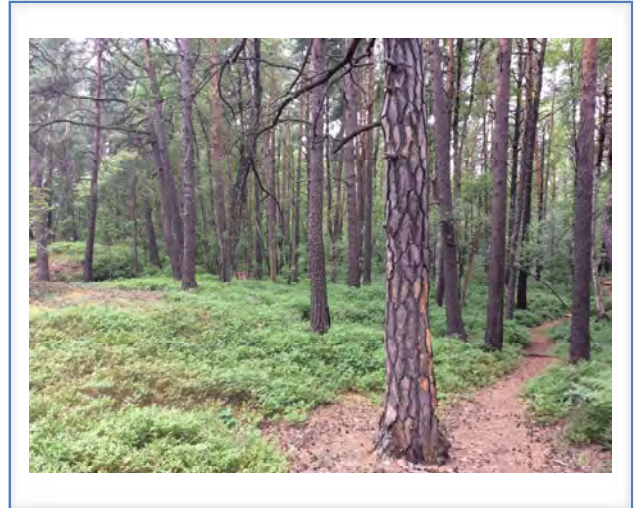
Objekt ID	15
Inventerare	Rebecka Le Moine och Hanna Nilsson samt Håkan Andersson
Naturtyp	Skog och träd
Biotop	Tallskog
Natura 2000-naturtyp	Ingen identifierad Natura 2000-naturtyp
Biotopvärde	Påtagligt biotopvärde
Artvärde	Påtagligt artvärde
Naturvärdesklass	2 Högt naturvärde
Preliminär bedömning	Nej
