ANTIKVARIISK FÖRUNDELSÖKNING

SKARPNÄS 2:3, NACKA

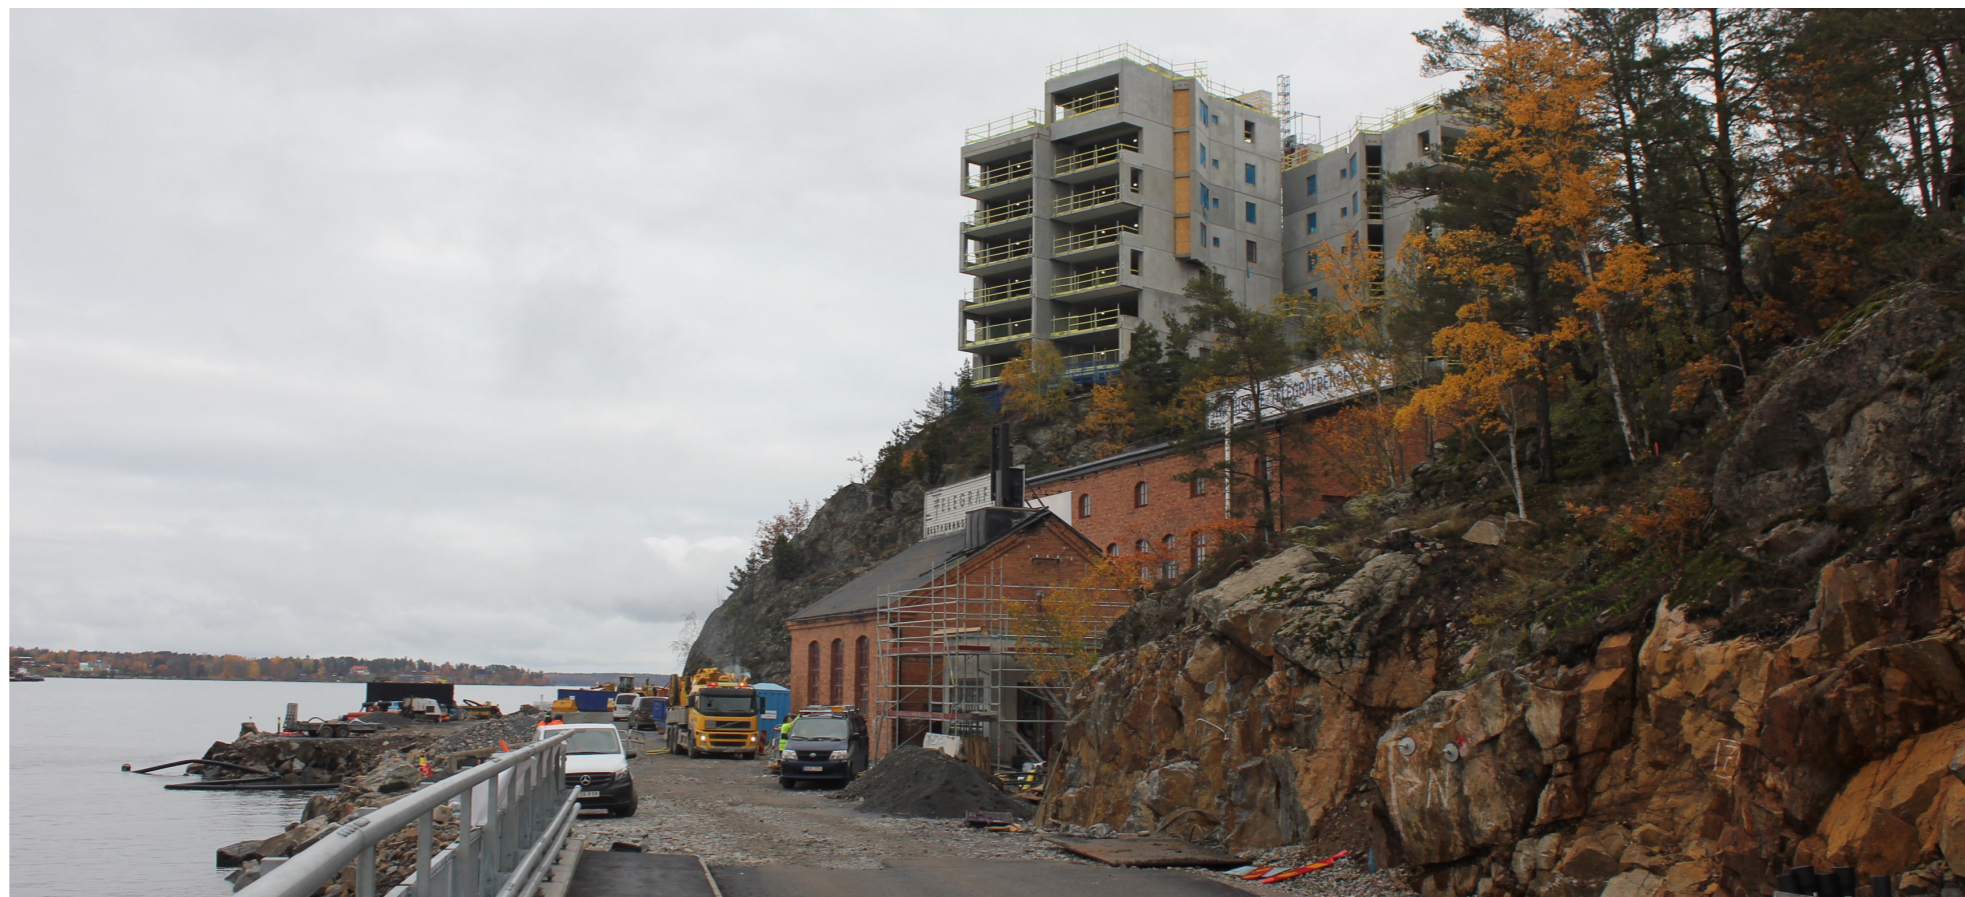
Anläggningen som den ser ut idag och det pågående bygget av nya flerbostadshus uppe på den plattå där det tidigare stod tre oljecisterner.

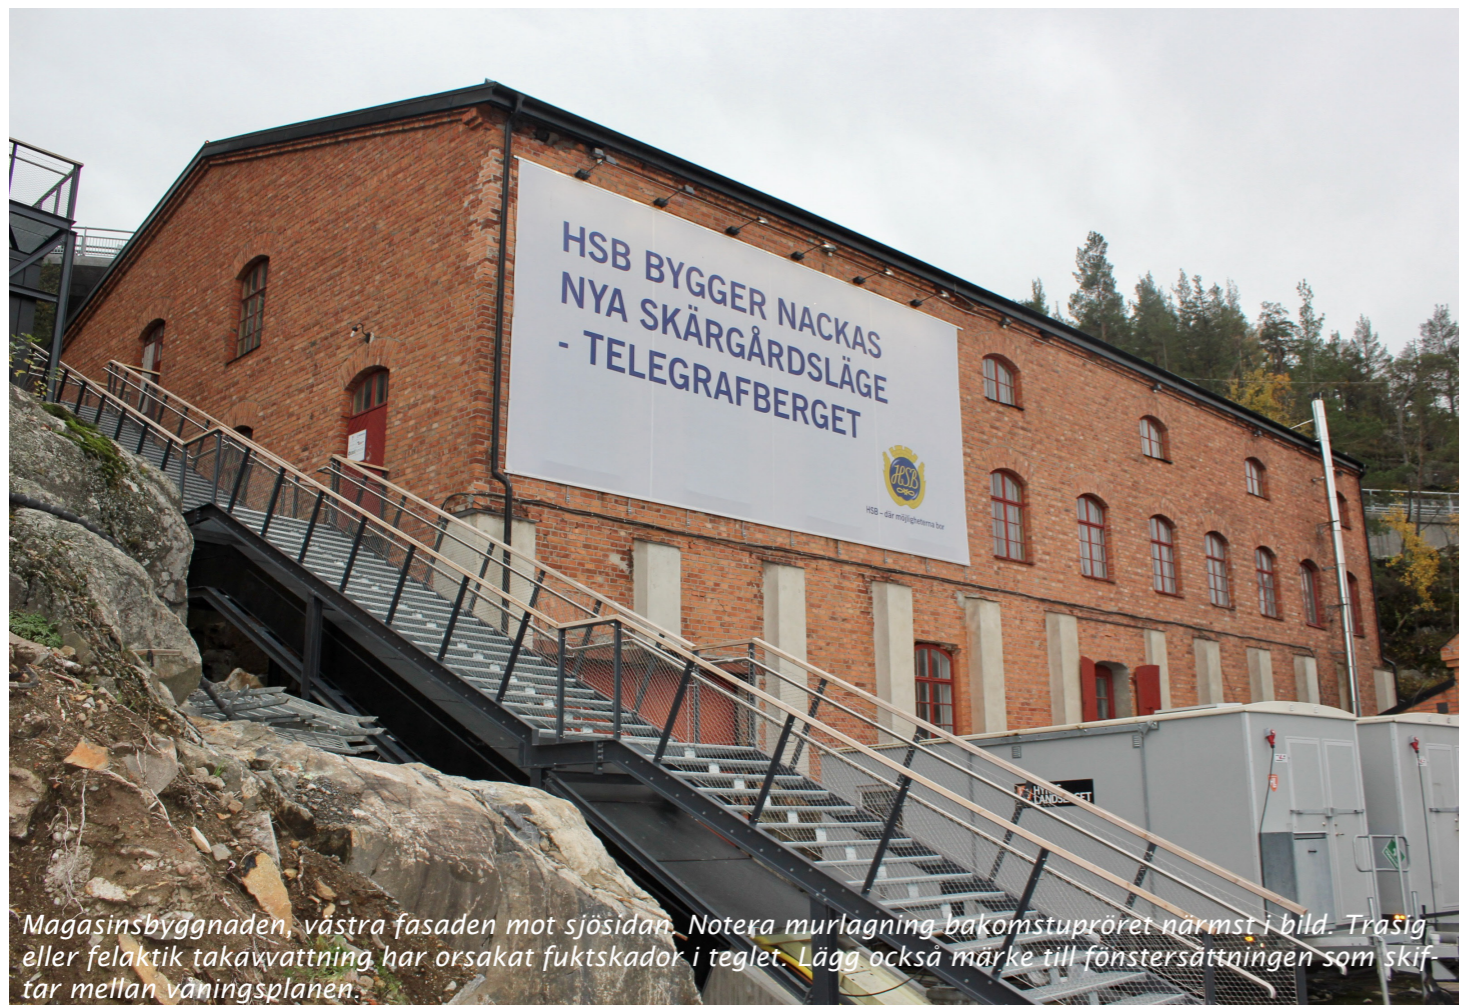
Magasinsbyggnaden, västra fasaden mot sjösidan. Notera murlagning bakomstuproret närmst i bild. Träsåg eller felaktig takavvattning har orsakat fuktskador i teglet. Läggs också märke till fönstersättningen som skiljer mellan våningsplanen.

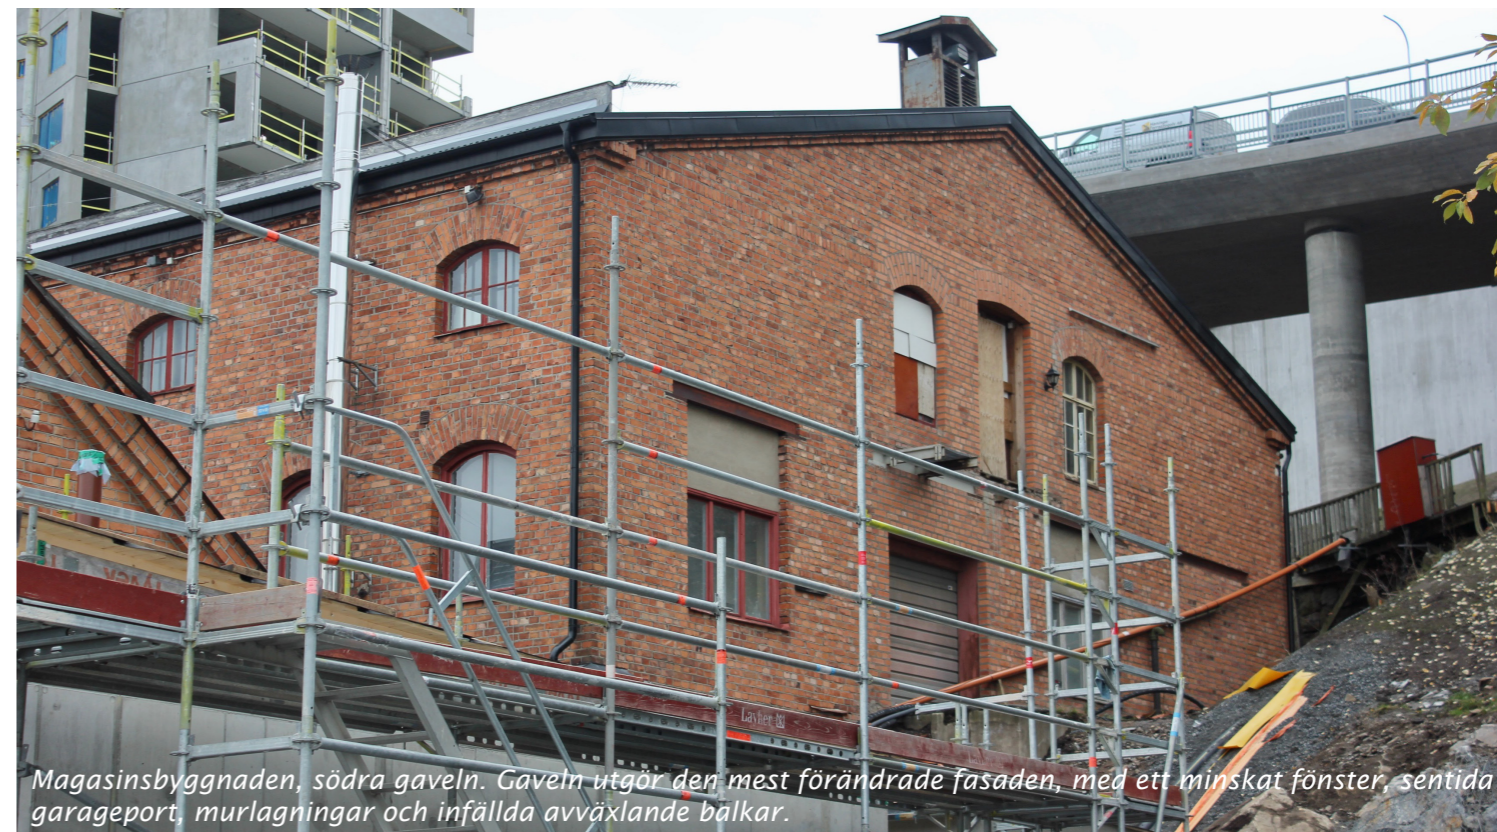
Magasinsbyggnaden, södra gaveln. Gaveln utgör den mest förändrade fasaden, med ett minskat fönster, sentida garageport, murlagningar och infällda avväxlande balkar.
