Del av Nacka Orminge 37:2 samt 38:1

Rapport nr 23-259\_III

# RAPPORT MARKMILJÖPROVTAGNING AVRAPPORTERING KÄRNPROVTAGNING BERG

## Nacka Orminge 37:2 samt 38:1

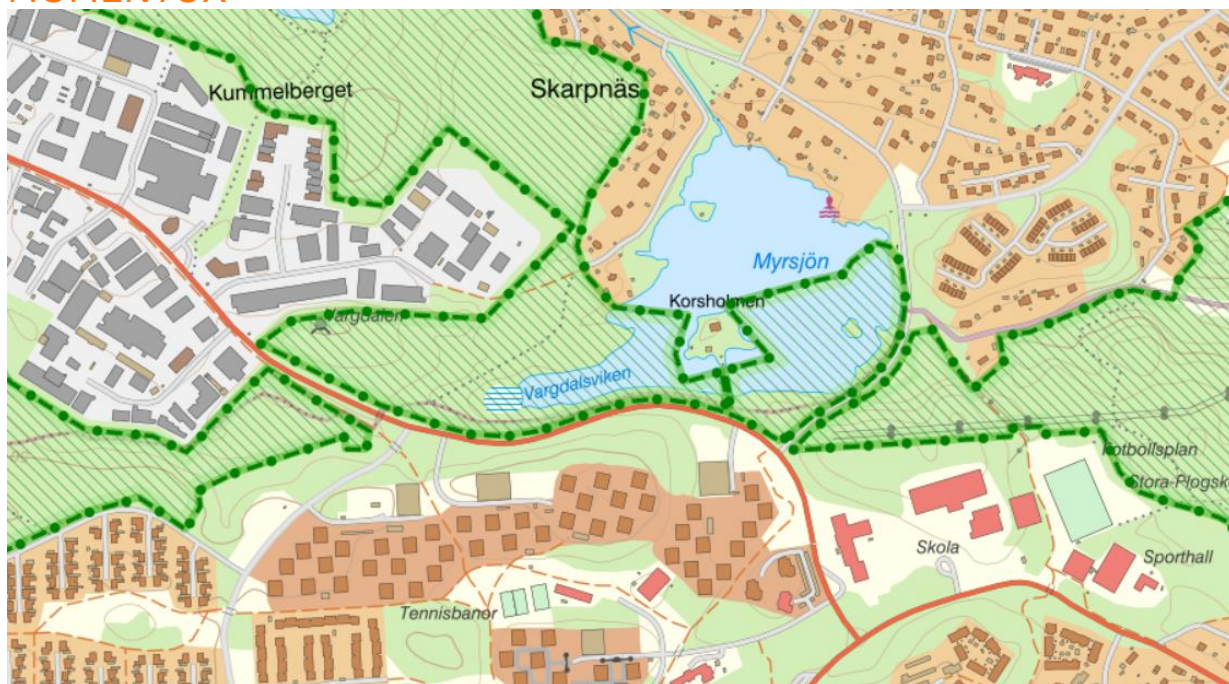
Bild 5. recipient

Enligt Vatteninformationssystem Sverige (VISS) ligger området inom tillrinningsområdet till Halvkakssundet => Askrikefjärden via Myrsjön, som inte når godkänt vare sig gällande ekologisk eller kemisk status. Vilket ställer krav på vattenrening vid ex. vis kraftig nederbörd i schakter.

Nuvarande markförhållande har en begränsad infiltration med hänsyn tagen till berg i dagen och grova fyllnadsmassor.
