# BJÖRKNÄS- VÄRMDÖVÄGEN

## Förenklad antikvarisk förundersökning

Planenheten Nacka genom kommunantikvarie Maria Legars

2020-03-16

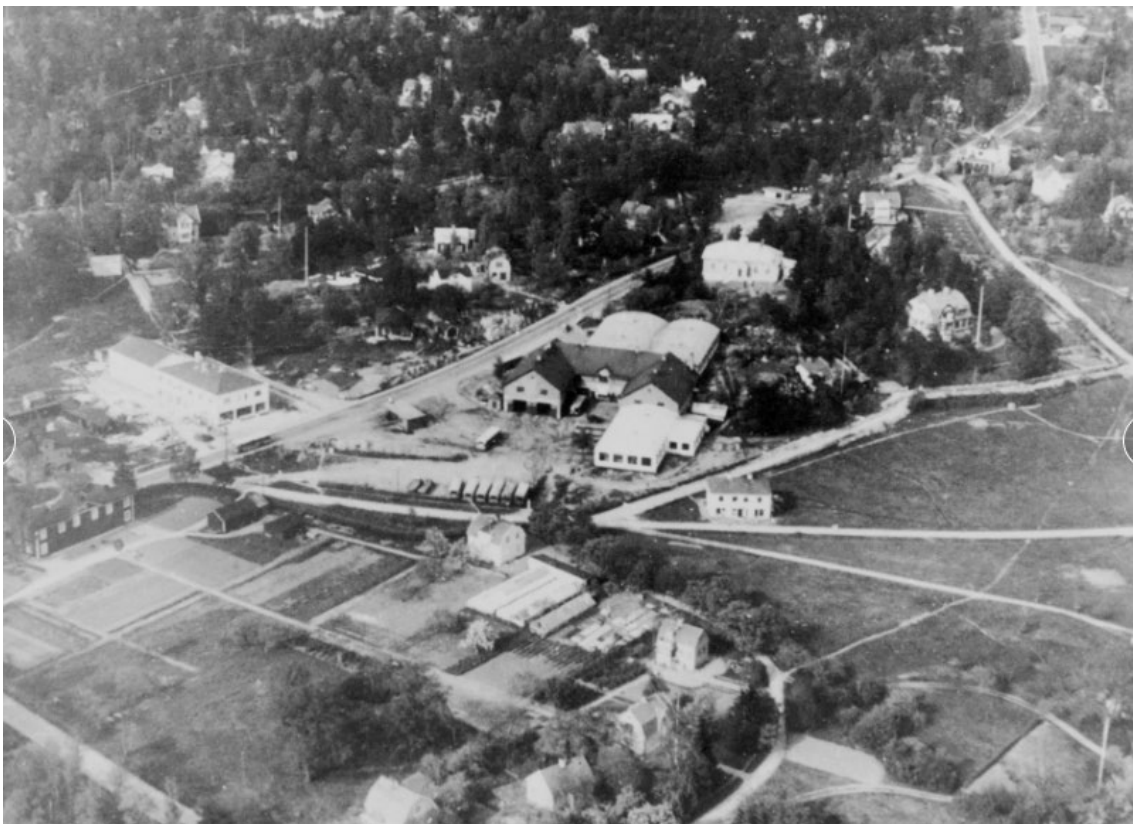
*År 1925 inköptes Björknäs gård, som lagt ner lantbruket. Ladugården omvandlades till garage och stallet byggdes om till verkstad. Anläggningen ses i bildens mitt. Foto 1937*

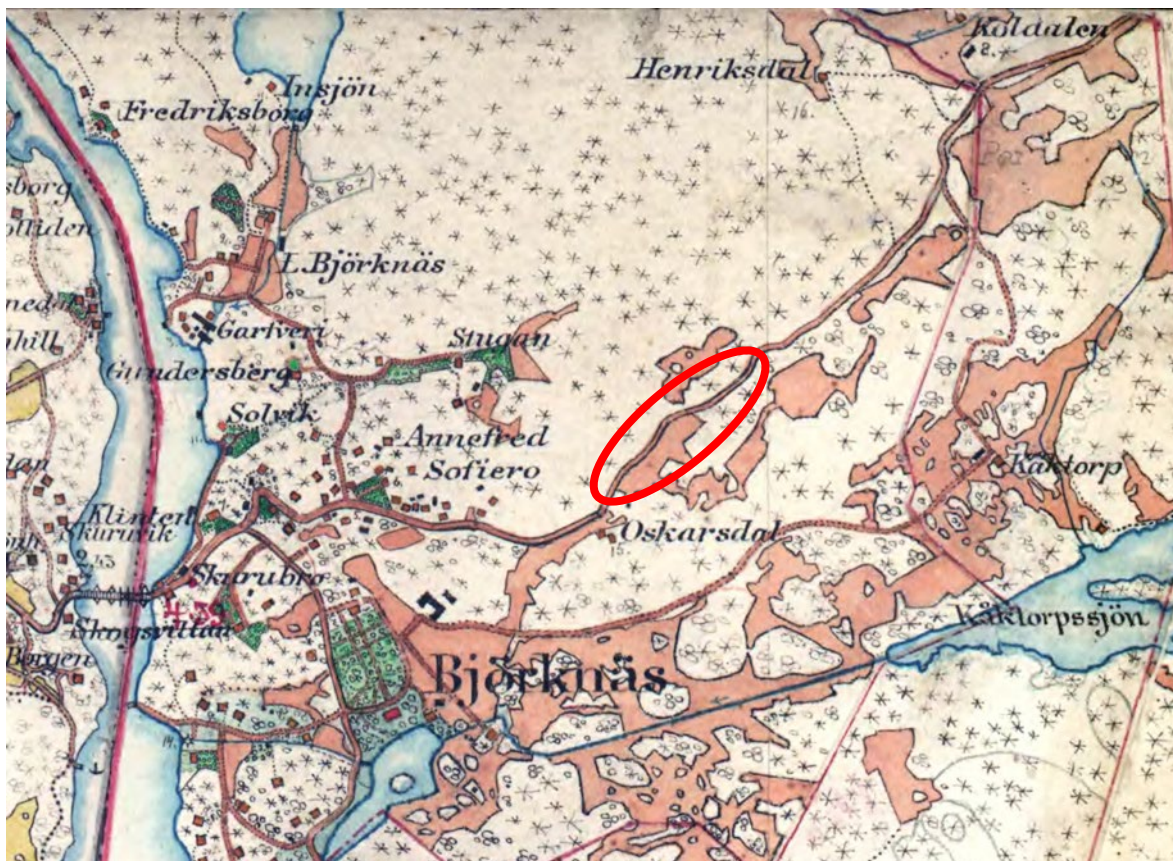
Den centrala delen av Björknäs vid sekelskiftet 1900, strax innan villabebyggelsen tog fart. Kartan visar även Värmdövägens gamla sträckning innan Skurubron byggdes. Det ungefärliga läget för utredningsområdet markerat med rött. Källa: Häradsekonomiska kartan 1901-06.

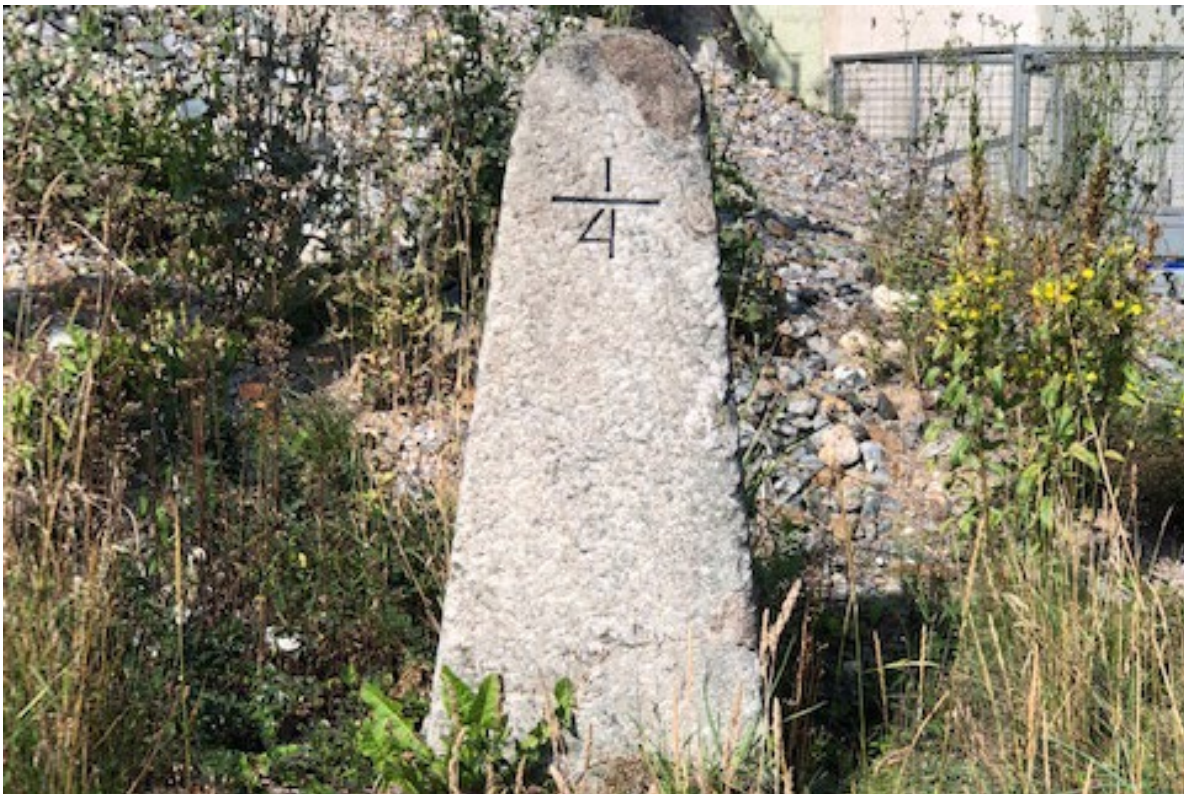
Inom aktuellt planområde finns en milstolpe. Milstolpar är vägmärken som använts för att motverka oenighet om väglängder och betalning vid forna tiders skjutsningar. De första milstolparna började sättas upp längs de allmänna landsvägarna efter 1649 års skjuts- och gästgiveriförordning.

De tre milstolpar som finns i Boo utefter den tidigare Värmdövägen dvs vägen till Värmdö kyrka är uppsatta år 1777 under Gustaf III regeringstid och visar avståndet från Stockholms slott. Milstolpar är skyddade enligt fornminneslagen.

*Milstolpe. Skyddad enligt fornminneslagen.*

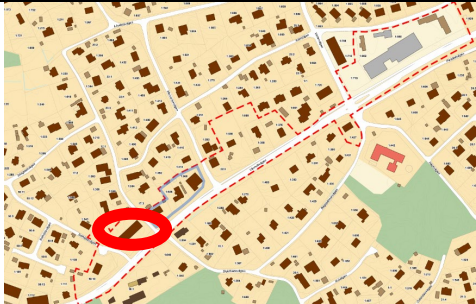
<p>Fastighet Adress Arkitekt Byggnadsår: 1949</p>

<b>Kulturhistorisk värdering</b>	Särskilt värdefull byggnad (8:13)	<b>Björknäs 1:239</b>
<b>Motivering</b>	<p>Ett välbevarat flerfamiljshus från 1900-talets mitt. Byggnaden är ett typiskt exempel på folkhemsarkitekturen, och har ett arkitekturhistoriskt värde</p> <p>Byggnaden har på ett för dåtiden typiskt sätt placerats indraget från vägen. Den naturliga vegetationen och terrängen med berg i dagen har bevarats mot gaturummet och utgör värdefulla landskapselement som bidrar till områdets karaktär.</p>	
<b>Tidstypiskhet</b>	Hög	<b>Viktig för landskapsbilden</b> Ja

<b>Beskrivning</b>	Byggnadsår 1949
<b>Värdebärande karaktärsdrag</b>	Byggnadens form, fasadmateriäl med grov puts och markerade fönster. Balkonger och entrédörrar.

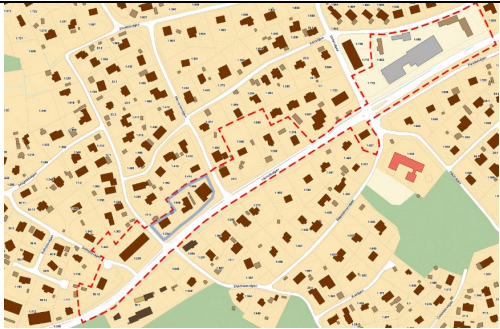
Fastighet: Björknäs 1:234 Adress Arkitekt Byggnadsår: 1961?

<b>Kulturhistorisk värdering</b>	Visst kulturhistoriskt värde		<b>Björknäs 1:234</b>
<b>Motivering</b>	Tidstypisk tegelvilla från 1900-talets mitt. Exempel på dåtidens mer vardagliga arkitektur.		
<b>Tidstypiskhet</b>	Hög	<b>Viktig för landskapsbilden</b>	Nej

<b>Beskrivning</b>	Byggnadsår 1960-tal (1961?)
<b>Värdebärande karaktärsdrag</b>	Gult tegel, fönsterutformning

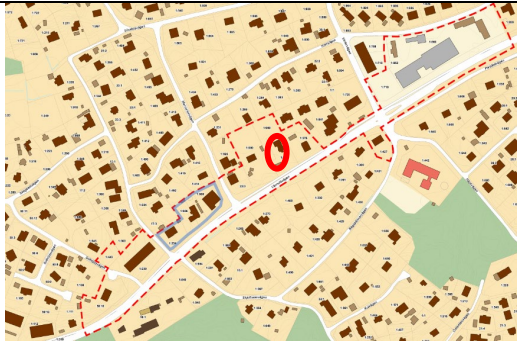
Fastighet Adress Arkitekt Byggnadsår: Okänt. Troligtvis 1900-talets början

<b>Kulturhistorisk värdering</b>	Värdefull byggnad (8:17)	<b>Björknäs 1:360</b>
<b>Motivering</b>	Den centrala delen av Björknäs saknade byggnadsplan vilket redan tidigt resulterade i en varierad bebyggelsestruktur.  Byggnaden vittnar om den lite enklare, vardagligare arkitektur som uppfördes av Björknäsborna- ofta hantverkare eller småföretagare som både ritade och byggde villorna själva.	
<b>Tidstypiskhet</b>	Hög	<b>Viktig för stads- och landskapsbilden</b> Ja

<b>Beskrivning</b>	Sekundärt betongtegeltak och vissa fasadändringar
<b>Värdebärande karaktärsdrag</b>	Volymen, småskaligheten, fönsteröppningar; symmetri. Fasadpanel

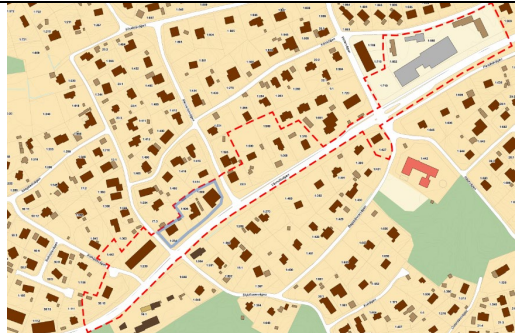
Fastighet Adress: Värmdövägen 649 Arkitekt Byggnadsår: Okänt. Troligtvis kring 1920- tal.

<b>Kulturhistorisk värdering</b>	Hus 1 Särskilt värdefull byggnad (8:13) Hus 2 Särskilt värdefull byggnad (8:13)	<b>Björknäs 1:376</b>
<b>Motivering</b>	Den centrala delen av Björknäs saknade byggnadsplan vilket redan tidigt resulterade i en varierad bebyggelsestruktur.  Byggnaden vittnar om den lite enklare, vardagligare arkitektur som uppfördes av Björknäsborna- ofta hantverkare eller småföretagare som både ritade och byggde villorna själva. I synnerhet byggnad två skulle kunna vara exempel på ett hemmabygge.	
<b>Tidstypiskhet</b>	Hög	<b>Viktig för stads- och landskapsbilden</b> Ja

<b>Beskrivning</b>	Byggnadsår troligtvis 1920-tal	
<b>Värdebärande karaktärsdrag</b>	<p>Hus 1: Tydligt 20-tals klassicistiska drag; Byggnadens form, brutna tak, stående panel och snickerier. Sexluftsfönster samt lunettfönster. Entréparti,</p> <p>Hus 2: Okonventionell byggnadsvolym som är lite mer ovanlig i sitt slag. En blandning av 1920-talets karaktärsdrag och det mer funktionalistiska formspråket. Byggnadens form, med takutformning, fasadpanel, fönsterbågar och utvändig trappa</p>

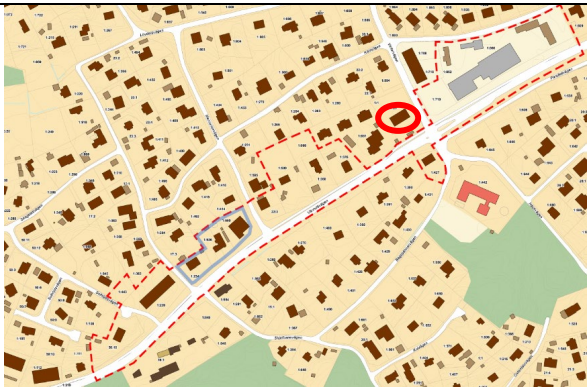
Fastighet Adress Arkitekt Byggnadsår: 1947

<b>Kulturhistorisk värdering</b>	Värdefull byggnad (8:17)	<b>Björknäs 1:720</b>	
<b>Motivering</b>			
<b>Tidstypiskhet</b>	Hög	<b>Viktig för stads- och landskapsbilden</b>	Ja

<b>Beskrivning</b>	Tidstypisk byggnad, dock delvis förvanskad av fönsterbyte. Utgör en del i ett mindre lokalt centrum. Arkitekturhistoriskt värde
<b>Värdebärande karaktärsdrag</b>	Byggnadens form, putsade fasader, balkongfronter med korrugerad plåt. Dörromfattningar av tegel. Grovputsad nedre del. Sadeltak med tegeltäckning.

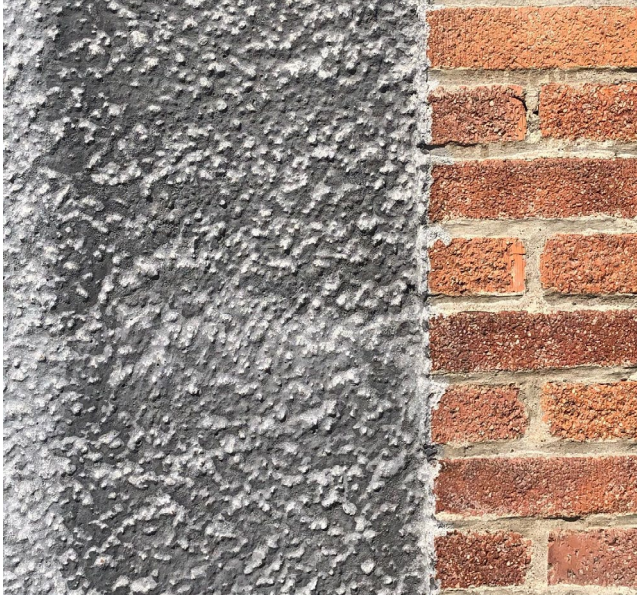
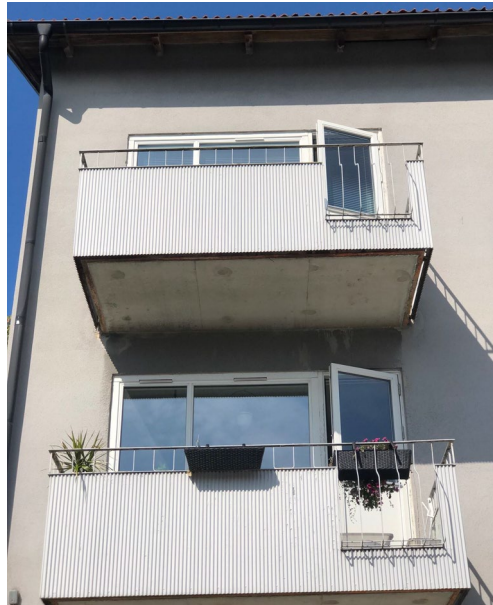
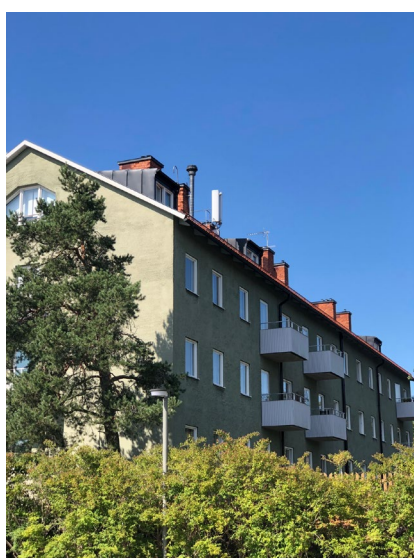
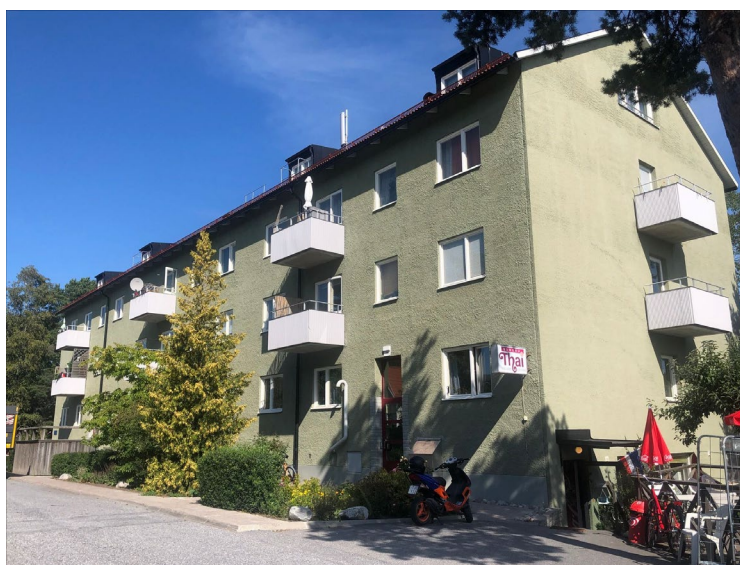
<b>Övrigt</b>	<b>Basfakta</b>
 	Fastighet Adress Arkitekt Byggnadsår: 1950

<b>Kulturhistorisk värdering</b>	Värdefull byggnad (8:17)	<b>Björknäs 1:708,1:718</b>
<b>Motivering</b>		
<b>Tidstypiskhet</b>	ja	<b>Viktig för stads- och landskapsbilden</b>
		Ja

<b>Beskrivning</b>	Byggnadsår 1950, ombyggnad år 2000.
<b>Värdebärande karaktärsdrag</b>	Byggnadens form, fönsterindelning, balkongfronter, pustade fasader

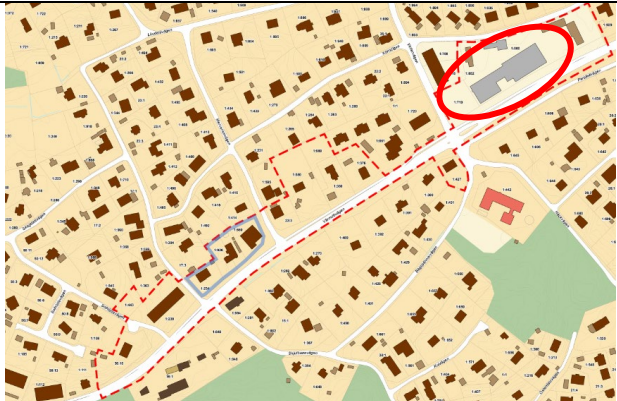
Fastighet Adress Arkitekt Byggnadsår: 1977

<b>Historik</b>	Boo energi
-----------------	------------

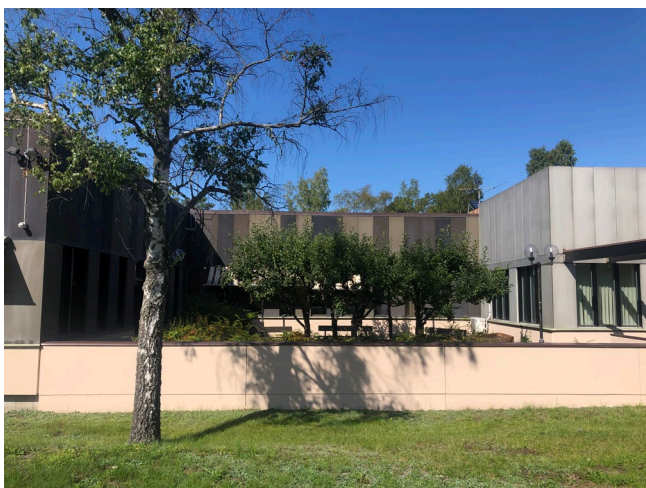
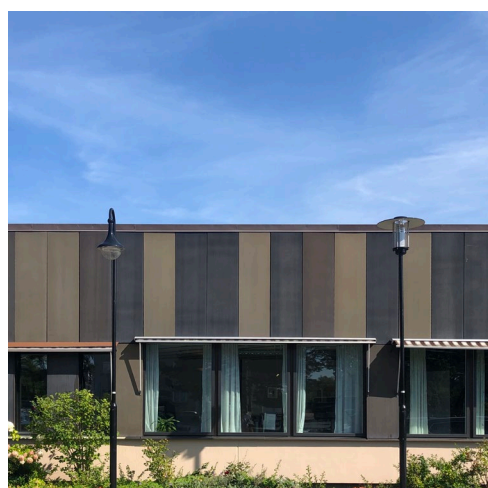
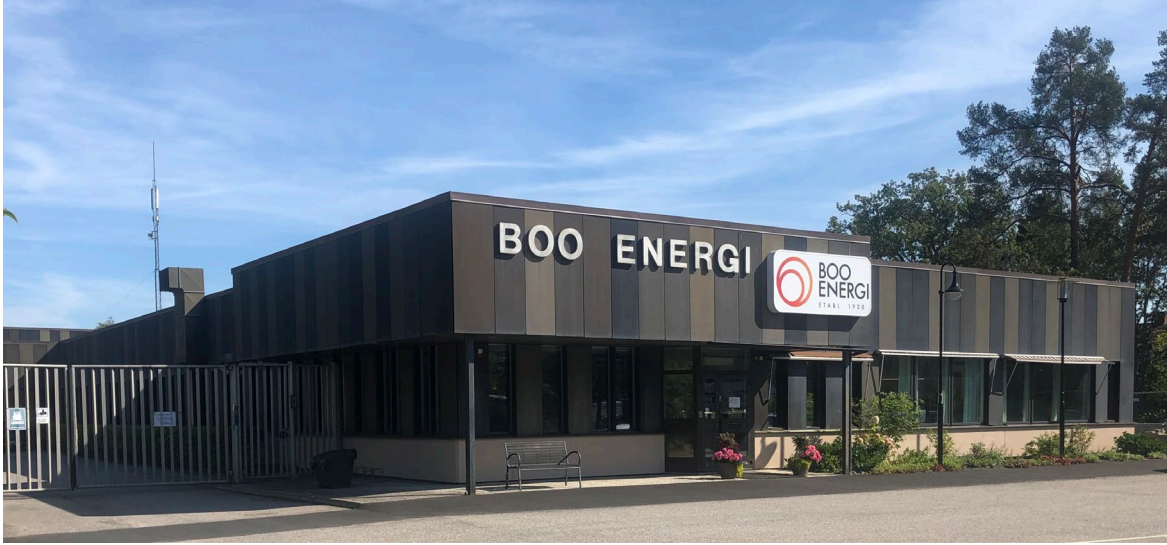
<b>Kulturhistorisk värdering</b>	Särskilt värdefull byggnad (8:13)	<b>Björknäs 1:860</b>
<b>Motivering</b>	Modernistisk kontorsbyggnad med tydlig horisontell uppbyggnad. Byggnadens arkitektur karaktäriseras framförallt av den kraftiga takfoten (eller fasadens övre del) av plåtkassetter i olika nyanser.	
<b>Tidstypiskhet</b>	Hög	<b>Viktig för stads- och landskapsbilden</b>
		Viss

<b>Beskrivning</b>	Byggnadsår 1977. Boo Energi
<b>Värdebärande karaktärsdrag</b>	Byggnadens horisontella uppbyggnad. Fasadens övre kompakta övre del/ takfot av plåtkassetter i olika nyanser- i kontrast till en mer transparent bottenvåning mer vertikalt stående fönster. Tidstypisk armatur på innergården.
