# CALLUNA

## Naturvärdesinventering och vattenundersökning

Kvarnholmen, Svindersviken, Nacka 2016

**Version/datum:** Granskningsversion 2016-11-10

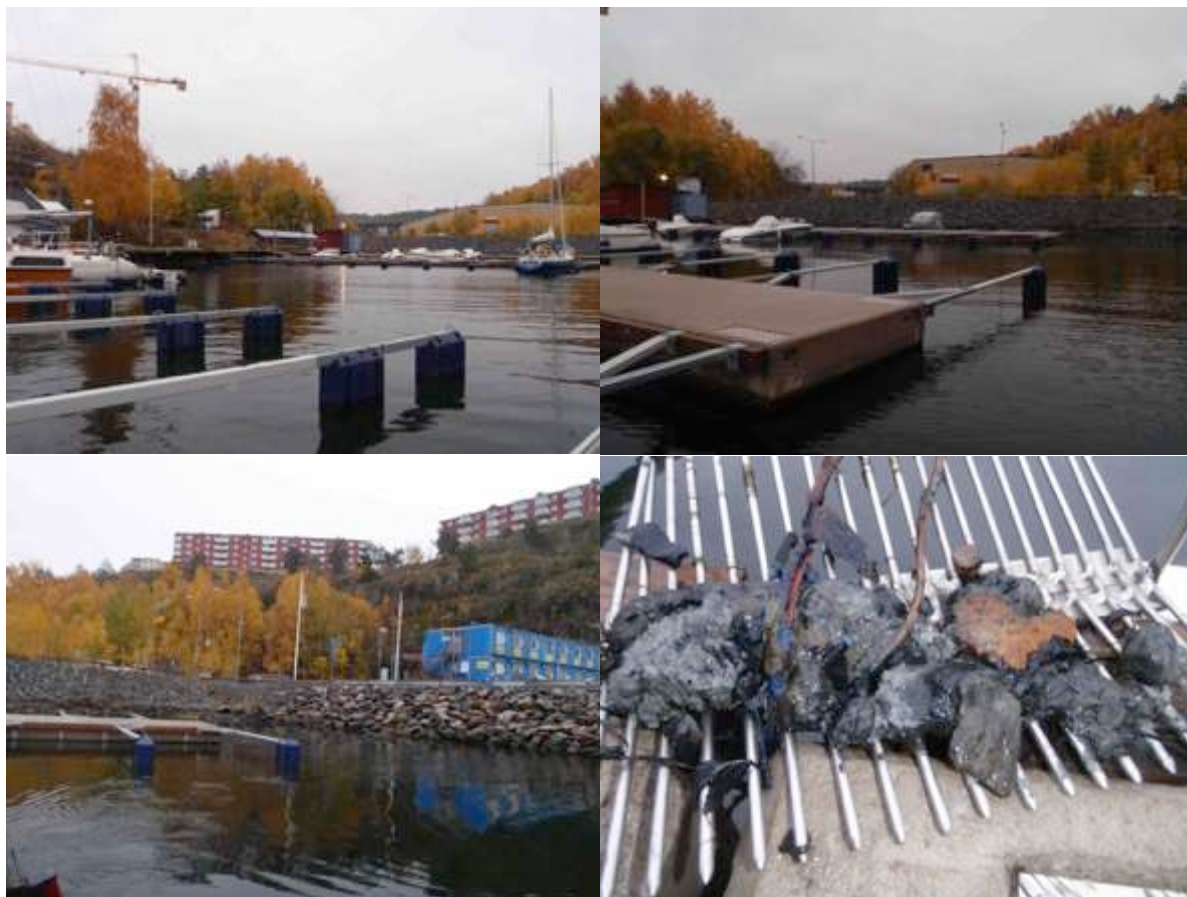
Småbåtshamnen är ca 100 m lång och 50 m bred. Kanterna är branta och består av sprängsten i olika dimensioner (Fig. 3). Sprängstenen strax under vattenytan är bevuxen med grönalger. I den inre delen av hamnen var vattendjupet ca 2-3 m vid undersökningstillfället och mellan bryggornas kortsidor och strandkanten är botten hård och består till stor del av fyllnadsmaterial. Mellan bryggorna är botten något mjukare, med grå lera under ett några cm tjockt lager av löst, brunt, silt-sandblandat sediment (Fig. 3). Vid sällning av materialet kvarstår mycket grus och småsten medan andelen organiskt material var mycket litet, vilket även det tyder på inblandning av fyllnadsmaterial. Ingen makrofauna noterades i bottensedimenten. Växtsamhället var mycket begränsat i undersökningsområdet och endast tre exemplar av vattenväxter noterades i denna del av området; ålnate (*Potamogeton perfoliatus*) och smal vattenpest (*Elodea nuttallii*) samt kransslinga (*Myriophyllum verticillatum*). Av dessa var det endast vattenpest som med säkerhet kan sägas växa på platsen, då de övriga hittades flytande lösa.

Figur 3. Bilder från den inre delen av småbåtshamnen vid Kvarnholmen. Bilden nere till höger visar hur bottensedimenten såg ut vid räfsning på platsen.

Småbåtshamnen bedöms som mycket påverkad av mänskliga aktiviteter, med mycket fyllnadsmaterial längs sidor och botten samt påtaglig oljeförorening i bottensedimenten. Inga intressanta artfynd gjordes och inga särskilda naturvärden noterades vid undersökningen.

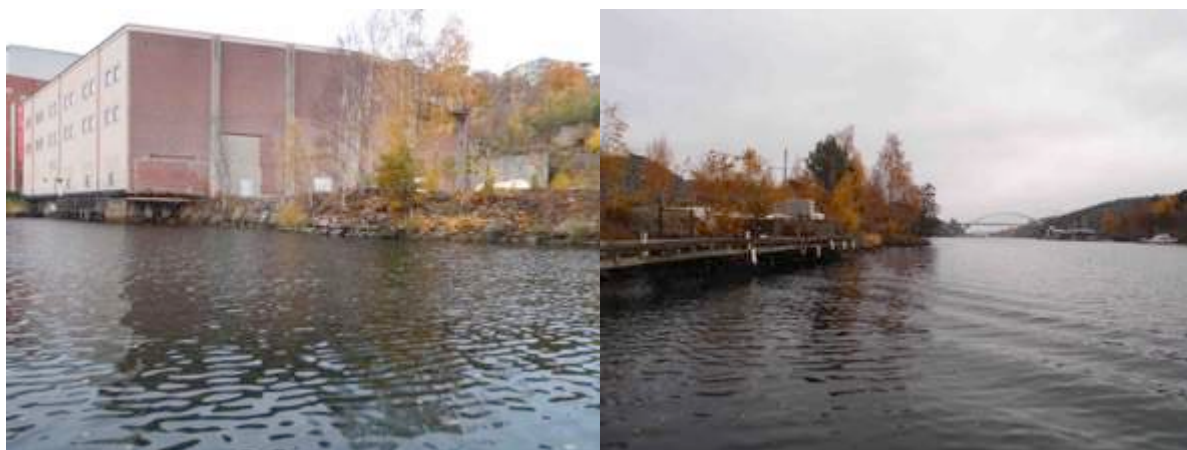
Stränderna längs undersökningssträckan i Svindlersviken består av branta, utfyllda kanter (Fig. 5). Längs en stor del av sträckan var det vid undersökningstillfället ca 5 m djupt på ett avstånd av 5-10 m ut från stranden. Sprängstenen under vattenytan är bevuxen med grönalger, exempelvis tarmalg (*Ulva intestinalis*). Efter de utfyllda kanterna tar mjukt sediment vid. Sedimentet är svart och luktar påtagligt av olja. Efter sållning kvarstår endast lite organiskt material. Ingen makrofauna noterades i sedimenten.

Figur 5. Fotografier från undersökningsområdet i Svindlersviken. Bilden till vänster visar avgränsningen av sträckan i öst och bilden till höger är tagen från samma punkt men i västlig riktning längs undersökningsområdet.

Svindersviken bedöms som starkt påverkat av mänsklig aktivitet med utfyllda kanter och kraftigt förorenat sediment. Lokalt förekommer makrofyter, men inga intressanta artfynd gjordes och inga särskilda naturvärden noterades vid undersökningen.

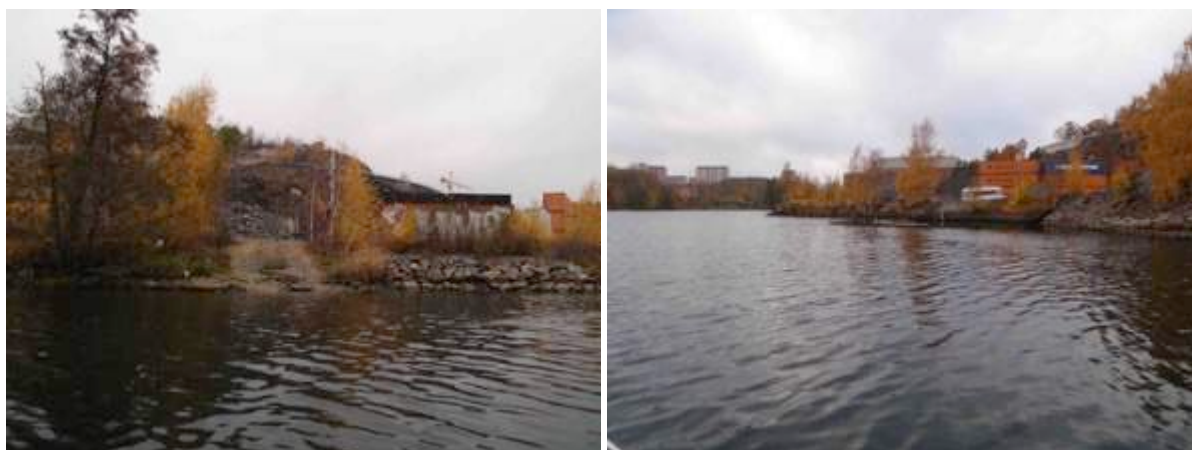
Strandkanten i den västra delen av undersökningsområdet är bevuxen med träd och det finns bl.a. en brygga och en gammal båtramp av sprucken asfalt (Fig. 6). Strax väster om där strandlinjen viker av i rakt nord-sydlig riktning finns ett utlopp som är inhägnat med avgränsare i vattnet (Fig. 7). Längs den östliga delen av strandkanten finns enstaka träd och längst upp i nordöst finns ytterligare avgränsare i vattnet. Spritt längs strandlinjen växer gräs, men inga synliga makrofytter.

Figur 6. Fotografier från undersökningsområdet. Bilden till vänster visar platsen för ett av makrofyttyfnden, 5-10 m från stranden med en gammal båtramp. Bilden till höger är tagen vid svängen i östlig riktning. Utloppet från arbetsområdet skymtar i mitten av bilden

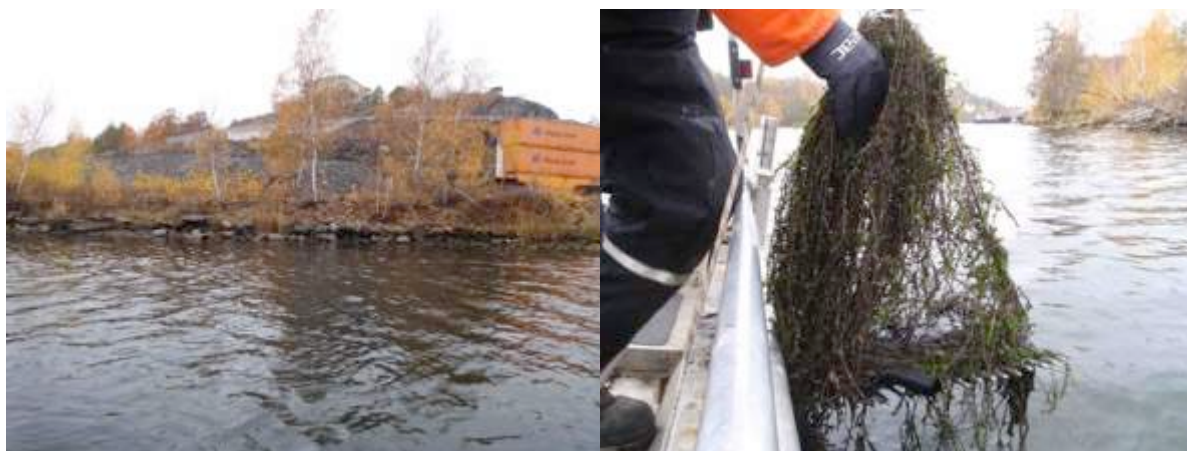
Längs större delen av undersökningssträckan noterades inga makrofyter. På två platser hittades dock makrofyter vid räfsning. Strax utanför den gamla båttrampen (ungefärliga koordinater RT90 6579153, 1632651) hittades vattenpest (*Elodea canadensis*; Fig. 8), smal vattenpest (*Elodea nuttallii*), långnate (*Potamogeton praelongus*) samt möja (*Ranunculus* sp.). Cirka 100 m längre åt nordöst, strax innan strandlinjen svänger av, hittades rikligt med vattenpest vilket tyder på att det lokalt finns ett tätt växtskikt på botten. Enstaka exemplar av vattenpest återfanns även längst upp i norr, innan strandlinjen svänger av i väst-östlig riktning.

Figur 8. Fotografier från undersökningsområdet. Bilden till vänster visar platsen för ett av makrofytfynden, ca 10 m från stranden. Bilden till höger visar vattenpest som växte på platsen.

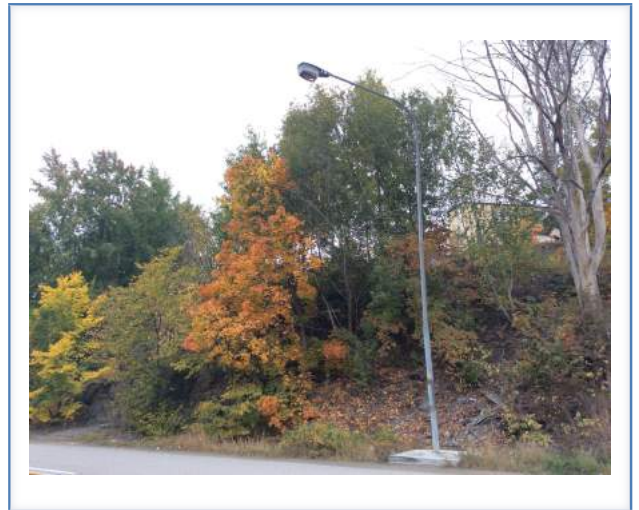
| Objekt ID | 2 |

Område bestående av remsor av sparad naturmark mellan bilvägar. Träden är relativt unga och träd av lönn, asp, björk, sälg, rönn, alm och pil förekommer. Hasselbuskar, nyponbuskar och slån växer i buskskiktet och en mängd olika örter bl. a. renfana, skogsklöver, röllika, femfingerört, gråfibbla, fetbladsväxter m.fl.växer i fältskiktet. Lite död ved förekommer. Anlagda stenpartier med block finns på vissa ställen.

Blandade trädslag, buskar, örter samt förekomst av stenblock med håligheter som skapar livsutrymmen för kräldjur.

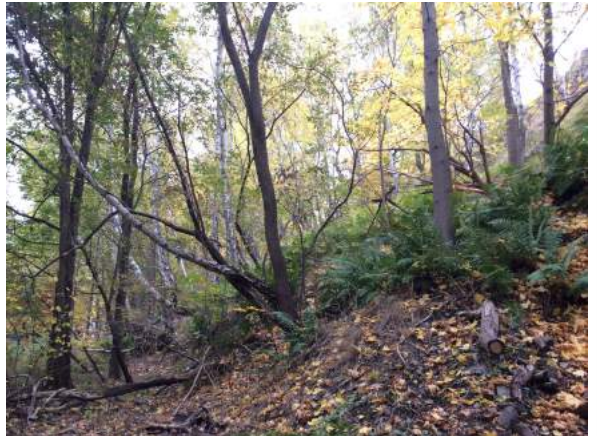
| Objekt ID | 3 |

Kläckhål av myskböck.

Triviallövskog i sluttning med medelålders träd av björk, sälg, asp samt inslag av ek. I fältskiktet växer gräs, ormbunkar och blåbär. Visst inslag av död ved finns, främst som liggande och stående död ved av sälg samt ekgrenar.

Förekomst av lövträd såsom sälg och ek samt död ved.

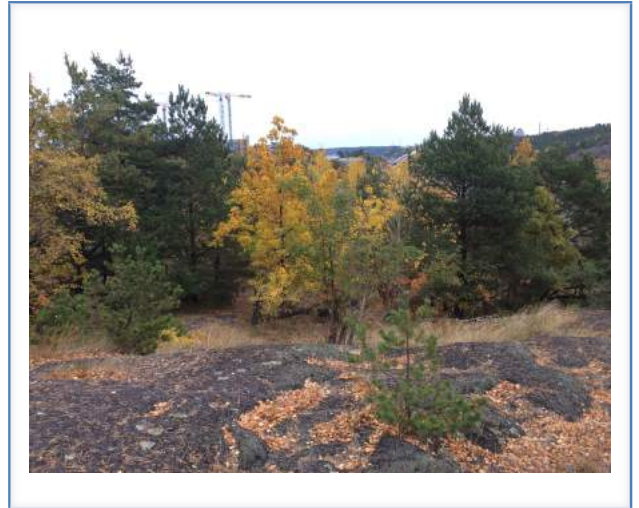
| Objekt ID | 4 |

Berghäll med tätare och glesare förekomst av unga träd av tall, björk, asp, rönn, lönn och ek. Klen död ved av asp och björk förekommer. I fältskiktet växer gräs, ljung och mossor.

Träd-och buskmark med förekomst av blandade trädslag, död ved, ljung, gräs och örter.

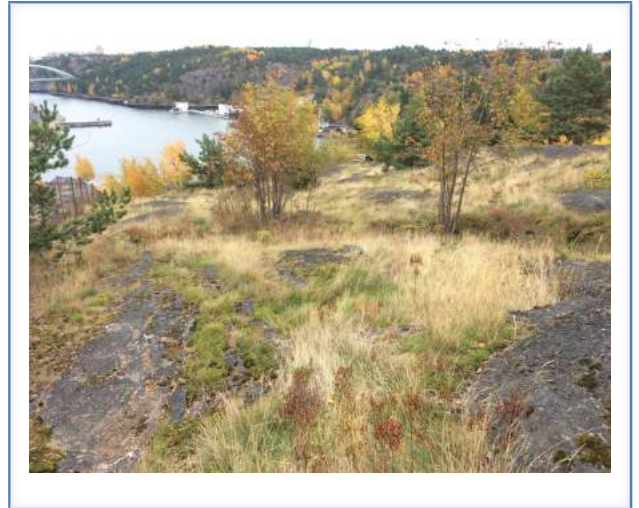
| Objekt ID | 5 |

Axveronika, styvmorsviol, tjärblomster

Öppen hällmarkstorräng med inslag av träd och buskar av tall, björk, rönn och oxbär samt örter av äkta johannesört, kärleksört, femfingerört, harklöver, styvmorsviol, tjärblomster, axveronika, ärenpris, gråfibbla, svartkämpar m.fl. samt riklig förekomst av enbjörnmossa.

Ljusöppen och örtrik gräsmark på berghäll med inslag av bärande träd och buskar. Berghällen skapar en torr och näringsfattig miljö där konkurrenssvaga örter trivs då dessa inte klarar igenväxning och näringsbelastning. Örtrikedomen är betydelsefull för humlor, bin och fjärilar som söker nektar. Förekomsten av bär och insekter är viktig för bär- och insektsätande fåglar.
