Marin naturvärdesinventering (NVI), Nacka kommun 2025

Översiktliga inventeringar inom befintligt och planerat naturreservat vid Nyckelviken samt föreslaget kulturreservat vid Baggensstäket

Rapport 2025:25
2025-11-18

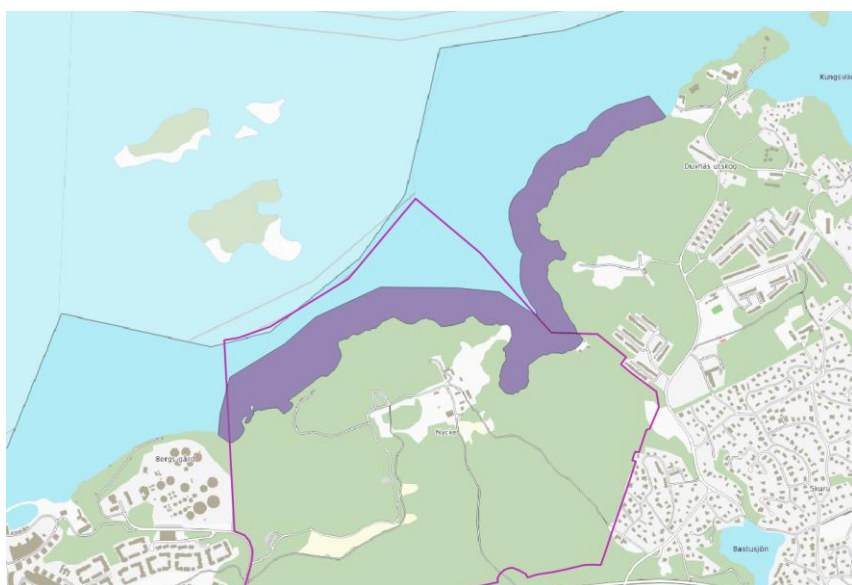
Figur 1. Inventeringsområdet vid Nyckelviken omfattar en kuststräcka av drygt 3 km inom befintligt naturreservat (lila linje) och föreslaget naturreservat (lila yta) (bildkälla: Nacka kommun).

Den marina naturvärdesinventeringen omfattade vid Nyckelviken en kuststräcka av drygt 3 km inom befintligt och föreslaget naturreservat, från bebyggelsen vid Kungshamn i nordost och en bit förbi Lilla Nyckelviken i sydväst (Figur 1).

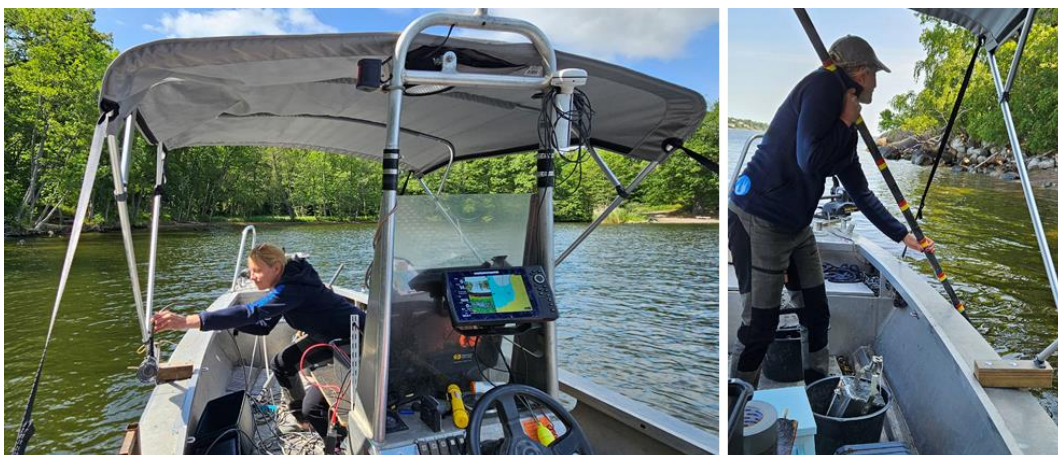
Figur 4ab. Inventeringen utfördes främst med hjälp av dropvideo-kamera och i mindre delområden även genom snorkling. Verifierande stickprover togs med kratta eller Lutherräfsa.

Fältinventering utfördes den 17 juni 2025 av Mia Arvidsson och Anna Sjöberg, Naturvatten AB. Inventeringen inriktades mot att ge information om vattenvegetation (arter, täckningsgrader, djuputbredning), bottentyp samt förekomst av svavelbakterier. Inventeringen utfördes från båt och främst med hjälp av dropvideo-kamera (Figur 4ab). Verifierande stickprover togs med hjälp av kratta på teleskopskaft eller så kallad Lutherräfsa, och mindre delområden snorkelinventerades. Trådalger inventerades översiktligt. På detta vis insamlades kunskap om områdets vattenvegetation och bottensubstrat, och översiktligt även bottenfauna. Bottenfaunaprovtagning av mjukare botten utfördes med så kallad Ekmanhuggare, med sällning och artbestämning på plats. Temperatur och salthalt registrerades med portabel elektrod (YSI Pro Solo), siktdjup registrerades med siktskiva.

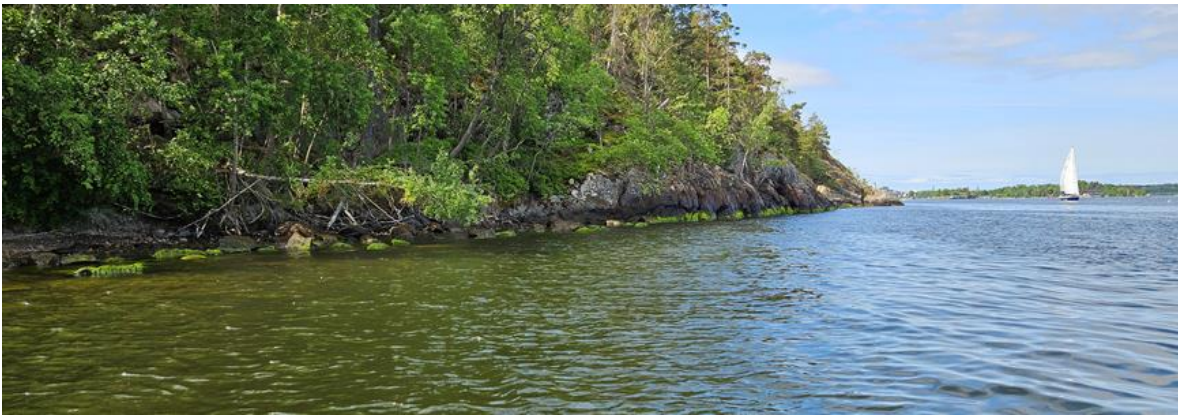
Figur 7. Nyckelvikensområdets stränder är i huvudsak fria från bebyggelse och karakteriseras av branta hållar eller öppna block-, sten-, grus- och sandstränder.

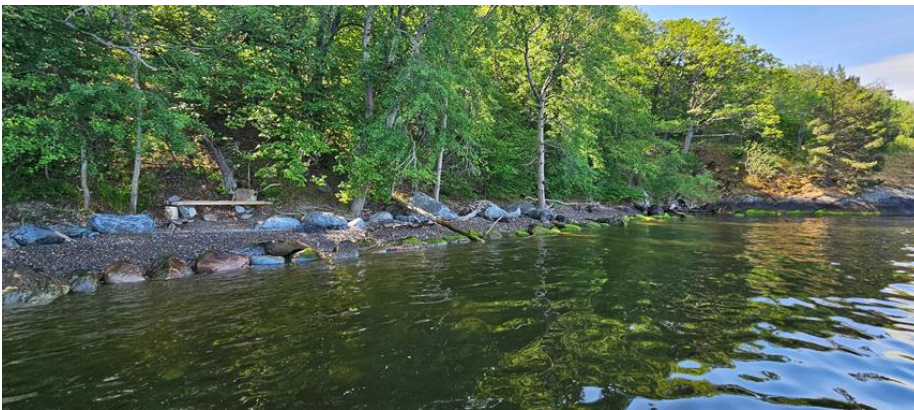
Figur 8. Block har lagts upp längs stranden som skydd mot erosion.

Nyckelvikenområdets stränder är i huvudsak fria från bebyggelse, men exploaterade områden finns vid Fredriksvik (bostadsbebyggelse, brygganläggningar), Stora Nyckelviken (ångbåtsbrygga) samt vid Lilla Nyckelviken (bebyggelse, stensättning, bryggrester) (Figur 6). Huvuddelen av stränderna karakteriseras av branta hållar eller öppna block-, sten-, grus- och sandstränder där bårder av övervattensvegetation saknas (Figur 7, nästa sida). Våg- och strömpåverkan från närliggande farled har orsakat skador på stränder och strandvegetation, och block har på flera håll lagts ut i vattenbrynet för att förhindra fortsatt erosion (Figur 8, nästa sida).

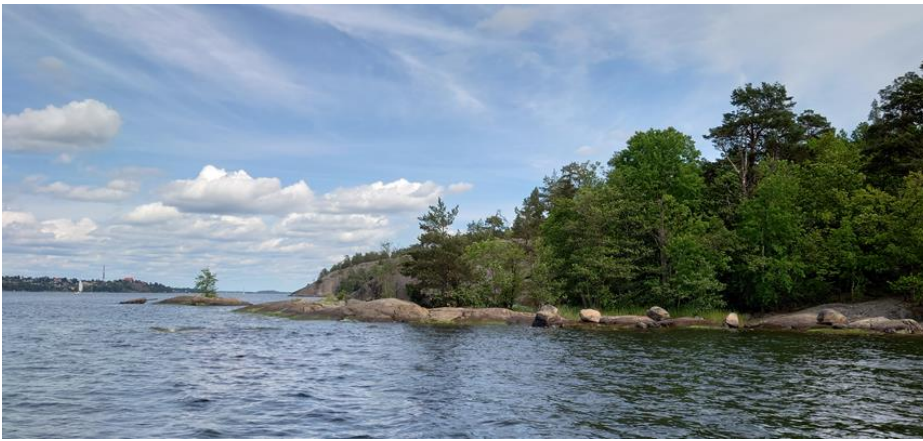
Figur 10. Grynnor och ett litet skär strax väster om Lilla Nyckelviken.

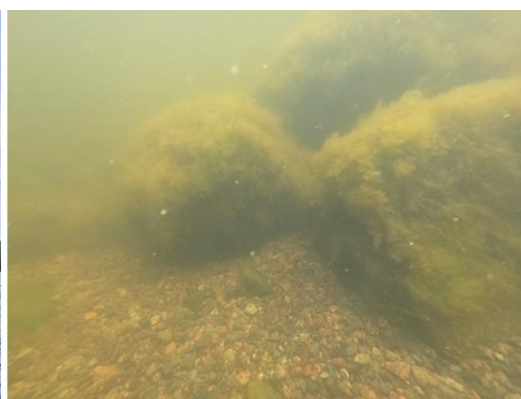
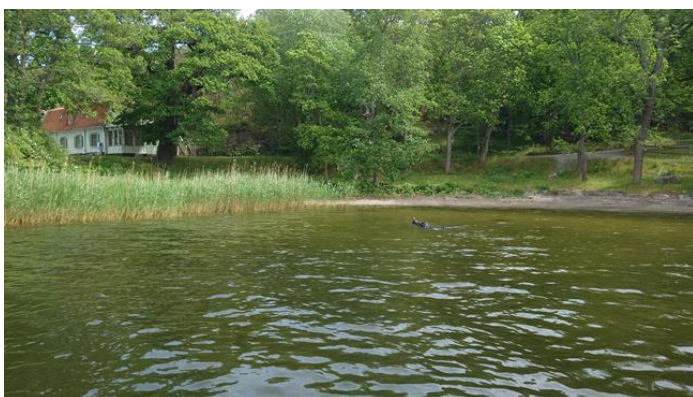
Figur 14ab. Ett litet vassbälte och intilliggande sandbottnar vid Lilla Nyckelviken inventerades genom snorkling. Hårsärv, borstnate och tarmalger växte glest på de sandiga bottnarna.

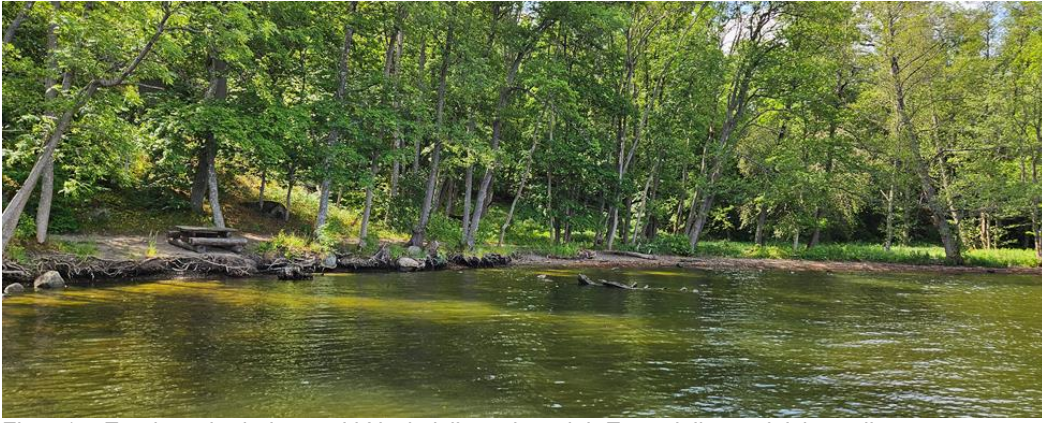
Figur 17. Erosionsskadad strand i Nyckelvikens inre del. Ett vrak ligger delvis synligt över ytan.

Inre Nyckelvikens östra stränder utgörs av branta hållar, och i den inre delen av öppen sandstrand med erosionskadad vegetation och strandlinje (Figur 17, nästa sida). Längre åt väster avlöser hållar en sten- och blockstrand. Viken saknar övervattensvegetation så när som på en liten vassrugge vid den västra stranden (Figur 18, nästa sida).

De erosionsskadade stränderna saknar bältesbildande övervattensvegetation så som bladvass, smalkaveldun, säv etc. Avsaknaden av skyddande, produktiva vegetationsområden i kombination med den stora vattenomsättningen innebär att inventeringsområdet saknar särskilda värden för rekrytering av varmvattenarter, exempelvis abborre, gädda och karpfisk. Fiskarter som omfattas av artskyddsförordningen och som skulle kunna förekomma i området är sik och stensimpa. Dessa arter nyttjar väl syresatta sand- och grusbottenar för sin lek, men påverkan från fartygstrafiken medför att rom och yngel löper stor risk att föras bort med vågor och strömmar. Uppgifter saknas också om att sik skulle nyttja området för lek. Stensimpa är allmän i kustområdet men har inte bekräftad förekomst i aktuellt området. Slutsatsen blir att inventeringsområdets värden för fisk bedöms vara kopplade till födosök i den näringsrika miljön, och att området saknar särskilda värden som lek- och uppväxtområden för både varm- och kallvattenarter. Det 15-tal vrak som finns i området kan erbjuda gömslen för fisk och bottenlevande djur.

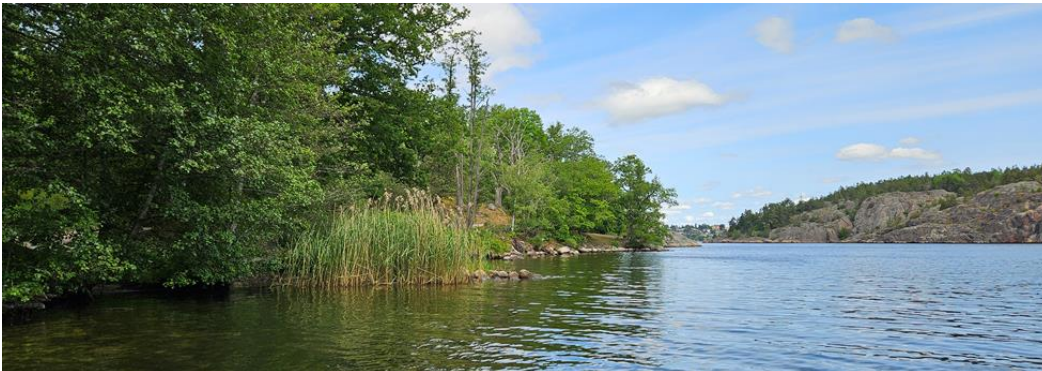
Figur 18. Med undantag för en liten vassrugg vid den västra stranden saknar Nyckelviken övervattensvegetation.

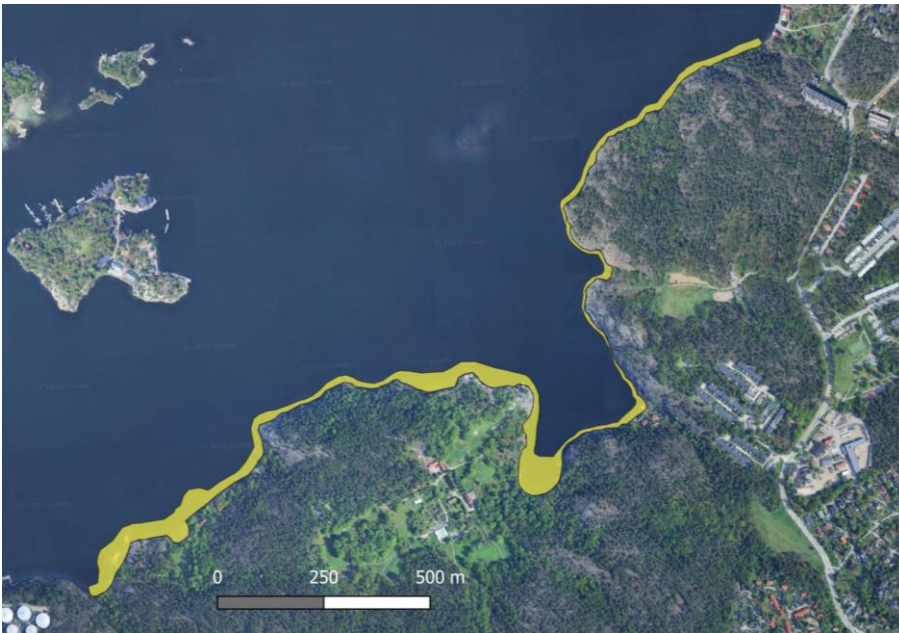
Figur 20. Ungefärlig avgränsning av naturvärdesobjekt av klass 4, visst naturvärde i Nyckelviksområdet.

Inventeringen omfattade biotoperna grund marin hårdbotten och i mindre uträckning även grund marin mjukbotten, båda huvudsakligen i fotisk (solbelyst) zon. Nyckelvikensområdets marina biotoper bedöms som helhet vara av visst naturvärde (klass 4). Bedömningen baseras på ett lågt till visst biotopvärde och ett lågt till visst artvärde. Särskilda naturvärden saknas i vissa delar, och de högsta värdena bedöms vara knutna till inre Nyckelviken. Motiv till bedömningarna redovisas nedan med uppdelning på biotopvärde och artvärde. Naturvärdesobjektets utbredning motsvarar i princip inventeringsområdet och omfattar cirka 6,9 hektar och djup ner till cirka 6 meter (Figur 20, nästa sida). Uppdraget omfattade en inventering på översiktlig nivå och områdets avgränsning och utbredning måste därför betraktas som ungefärlig.

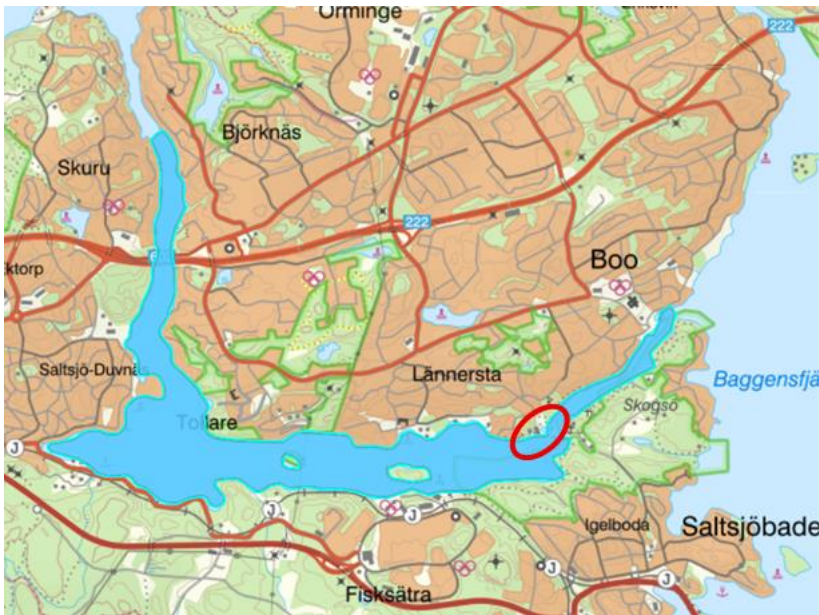
Figur 21. Inventeringsområdet, markerad med röd ring, tillhör vattenförekomst Skurusundet (MC_CD WA36243146), blåmarkerad (källa: VISS).

Inventeringsområdet utgör en del av den 2 km² stora vattenförekomsten Skurusundet (MS_CD WA36243146), belägen mellan Lilla Värtan och Baggensfjärden (Figur 21, nästa sida). Skurusundet bedöms ha måttlig ekologisk status och uppnår inte god kemisk status (källa:

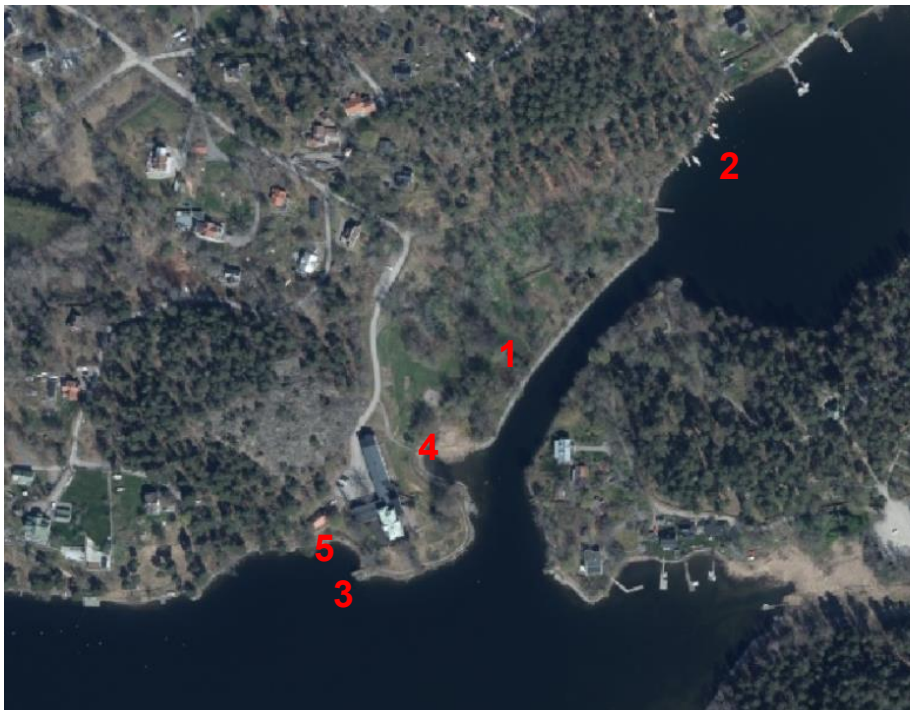
Figur 22. En strandpromenad löper längs hela den inventerade kuststräckan (1). Längs Fladens stränder finns ett 15-tal mindre bryggor (2). Ytterligare en brygganläggning (3) finns nedanför Gammeluddshemmet. Mellan Gammeludden och Stäket ligger en mycket grund vassvik (4). Nedanför Gammeludden finns några små vassruggar (5).

En strandpromenad löper längs hela den inventerade kuststräckan och stränderna är i stora delar utfyllda och stensatta, och utan egentlig naturlighet (Figur 22-24, sid 24-25). Fladens stränder inom inventeringsområdet tas i anspråk av ett 15-tal mindre bryggor (Figur 22, Figur 25, sid 24-25). Ytterligare en brygganläggning finns nedanför Gammeluddshemmet (Figur 22, nästa sida). Vid den västra stranden,

mellan Gammeludden och Stäket, ligger en mycket grund vik (ca 0,5 m) där en bladvass breder ut sig över ungefär halva vattenytan (Figur 22, Figur 26, sid 25). I övrigt saknades övervattensvegetation, så när som på lite säv i kanalens södra del, och ett par små vassruggar nedanför Gammeludden i Lännerstasundet där stränderna har högre naturlighet (Figur 22).

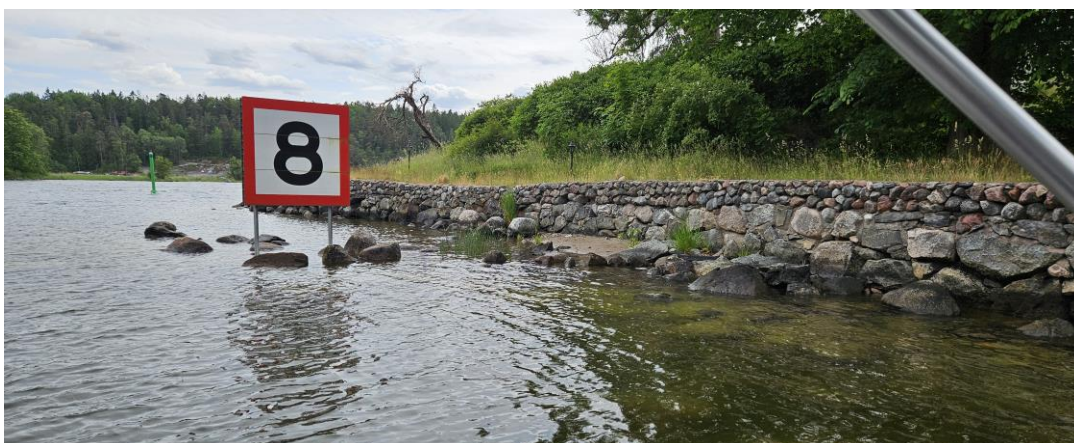
Figur 23. Stensatt kaj vid udden, delvis utrasad.

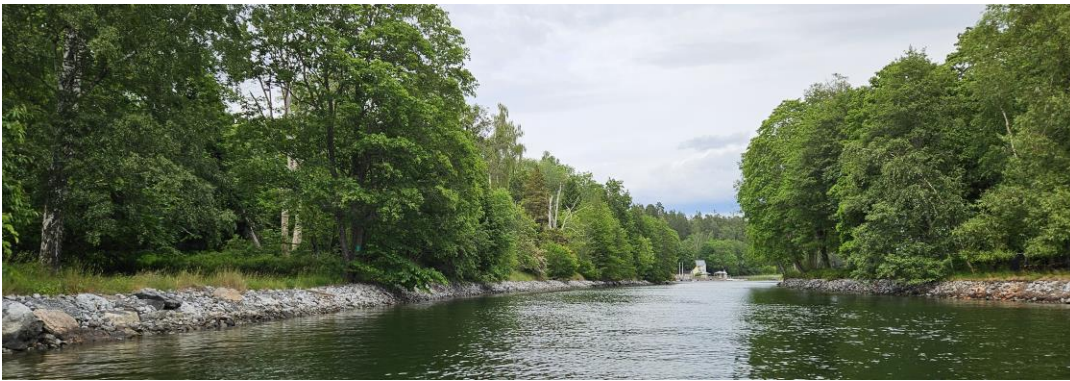
Figur 24. Utfyllda, sten- och blockförstärkta strandkanter i Stäket.

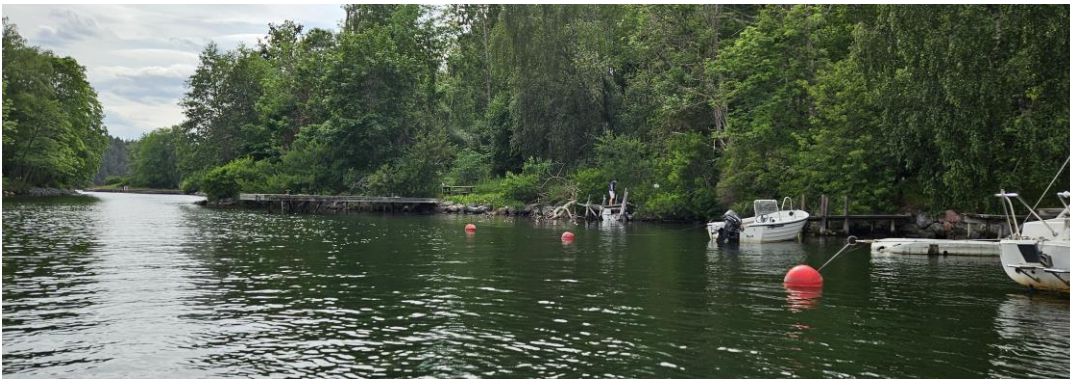
Figur 25. Ett stort antal småbryggor finns längs stränderna i Fladen, norr om Stäket.

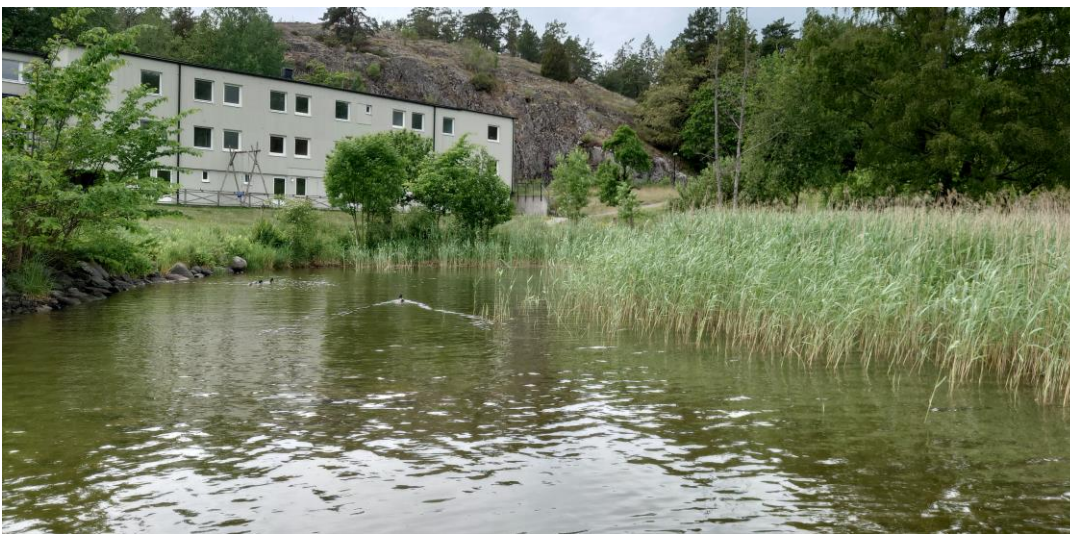
Figur 26. Bladvass breder ut sig över i den grunda viken invid Gammeluddshemmet. Vid fältbesöket uppehölls sig ett par sothönor och några gräsänder i området.

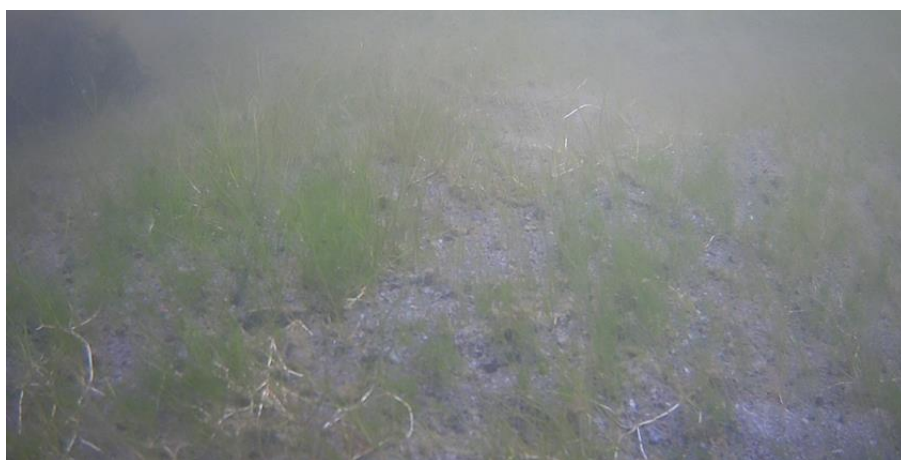
Figur 29. Hårsärv på grund sand- och grusbotten i vassviken. Här växte också kransalgerna glansslinke och grönsträrfse.

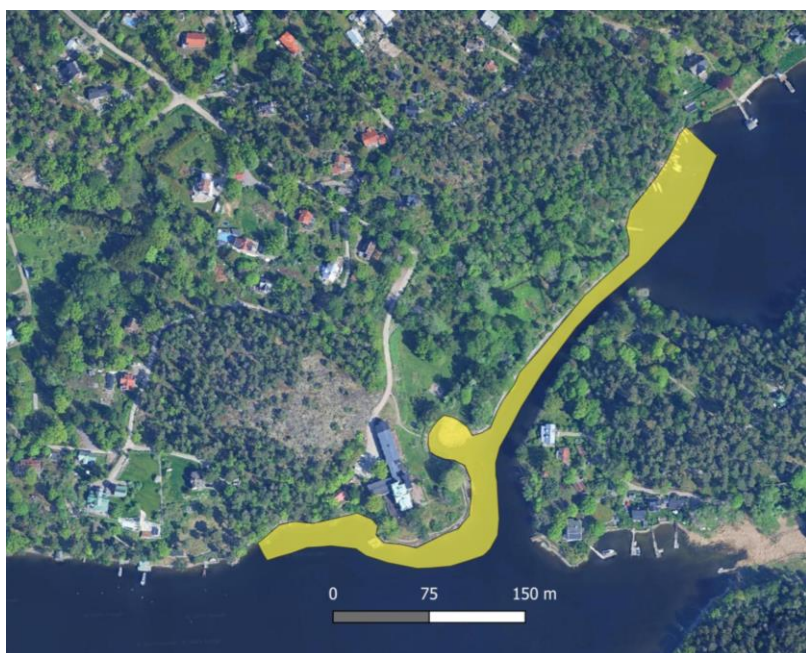
Figur 31. Ungefärlig avgränsning av naturvärdesobjekt av klass 4, visst naturvärde i inventeringsområdet Baggensstäket.

Inventeringen omfattade biotoperna grund marin hårdbotten och delvis även grund marin mjukbotten, i fotisk zon. Inventeringsområdet Baggensstäket bedöms som helhet vara av visst naturvärde (klass 4). Bedömningen baseras på ett lågt till visst biotopvärde och ett lågt till visst artvärde. Områdets högsta värden bedöms vara knutna till den grunda vassviken. Motiv till bedömningarna redovisas nedan med uppdelning på biotopvärde och artvärde. Naturvärdesobjektets utbredning motsvarar i princip inventeringsområdet och omfattar cirka 1,2 hektar och djup ner till cirka 6 meter (Figur 31). Uppdraget omfattade en inventering på översiktlig nivå och områdets avgränsning och utbredning måste därför betraktas som ungefärlig.
