# MARKTEKNISK UNDERSÖKNINGSRAPPORT

## SOLBRINKEN - GRUNDET (9434)

UTBYGGNAD VA & GATA SAMT LANDSKAP  
NACKA KOMMUN, EXPLOATERINGSENHETEN

FÖRFRÅGNINGSUNDERLAG 2018-04-26

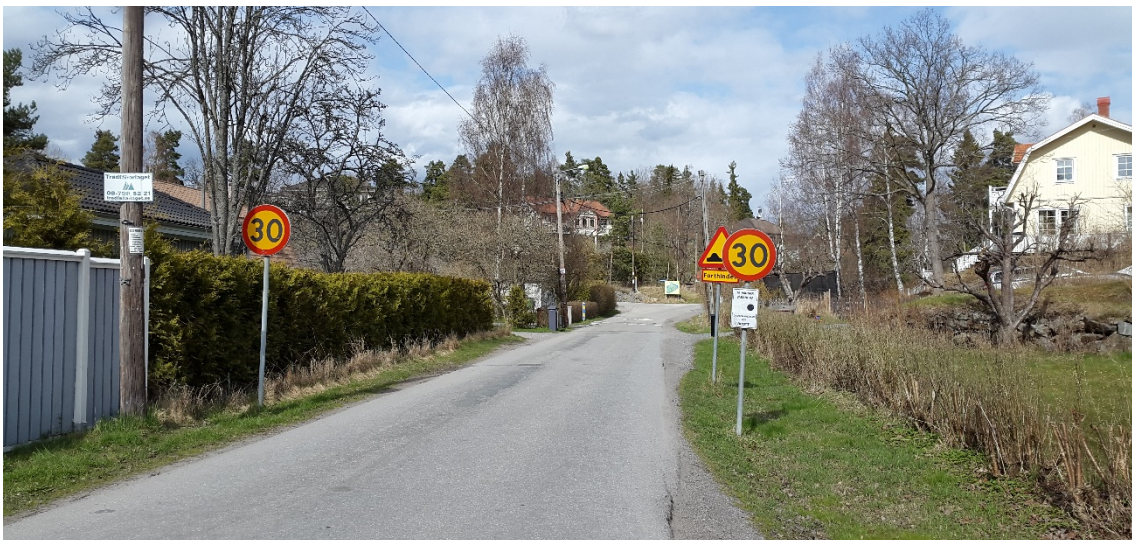
Figur 5. Ringleksvägen, platsbesök 160421

Vägsträckan längs Ringleksvägen är ca 250 m och går från Gustavsviksvägen i väst till Evedalsvägen i öst och har tre mindre anslutande vägar. Vägen stiger svagt mot öst med nivåer mellan +33 och +35 m.ö.h. och är längs hela sträckan omgiven av villor, se Figur 5. På vissa platser kan berg i dagen ses i direkt anslutning till vägen.

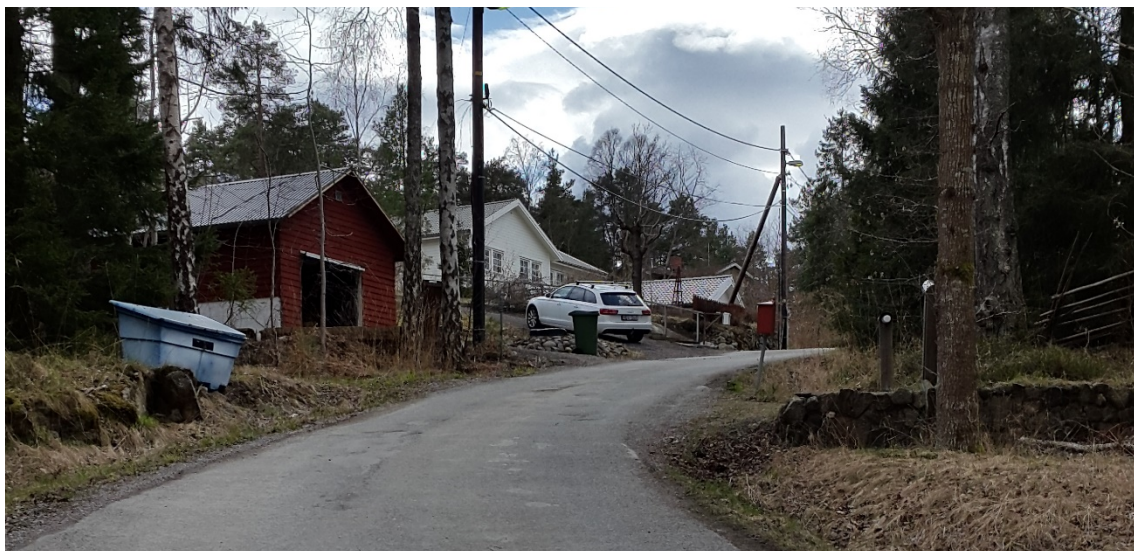
Figur 6. Lillsvängen, platsbesök 160421

Lillsvängen är en återvändsgränd på ca 200 m som utgår från Evedalsvägen med nivåer mellan +36 och +47 m.ö.h. Vägen är längs hela sträckan omgiven av byggnader som bitvis ligger i direkt anslutning till vägen, se Figur 6. Vägen sluttar nedåt mot öst medan omgivningen sluttar starkt mot norr. Berg i dagen syns bitvis i anslutning till vägen.

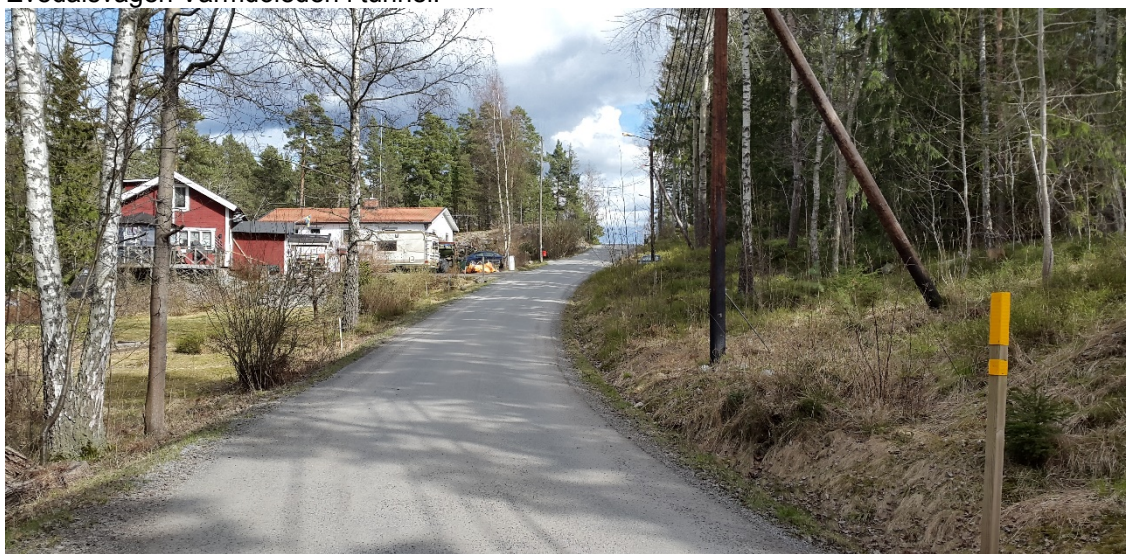
Figur 7. Ca 100 m från Evedalsvägens västra ände, platsbesök 160421

Evedalsvägen är ca 1 km lång och sträcker sig från Ringleksvägen i väst till Boo Strandväg i öst med nivåer mellan +5 och +42 m.ö.h. Med start vid den västra änden stiger vägen åt öst fram till 0/290. I början av sträckan består omgivningen av skog med sluttning mot norr för att senare ersättas av byggnader, se Figur 7. Vid sträckans högsta punkt, ca 10 meter öst om 0/290, syns berg i dagen intill vägen. Mellan ca 0/290-0/400 sluttar vägen i östlig riktning tills den korsar Solbrinken. Längs denna delsträcka kan berg i dagen ses i nära anslutning till vägen. Efter 0/400 planar vägen ut och berg i dagen återfinns intill vägen. Strax innan 0630 korsar Evedalsvägen Värmdöleden i tunnel.

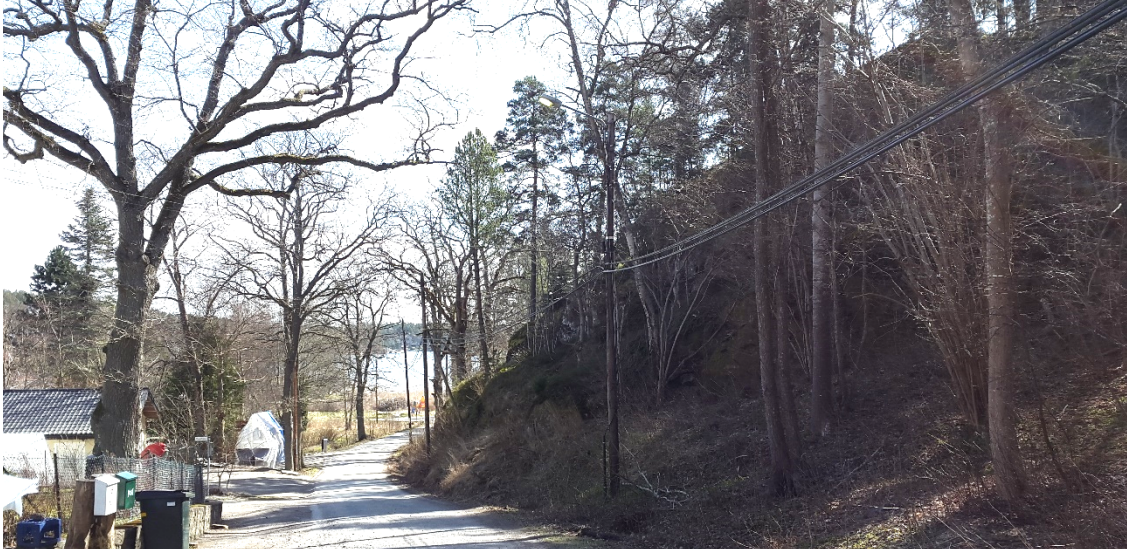
Efter tunnelpassagen är vägen fortsatt plan och berg i dagen återfinns fortfarande i nära anslutning till vägen. Vid 0/720 börjar vägen slutta i östlig riktning medan omgivningen söder om vägen sluttar i nordlig riktning. Vid 0/780 passerar vägen en bergvägg på vägens södra sida medan den norra sidan är relativt plan, se Figur 8.

Figur 8. Bergvägg vid 16SC024, platsbesök 160421

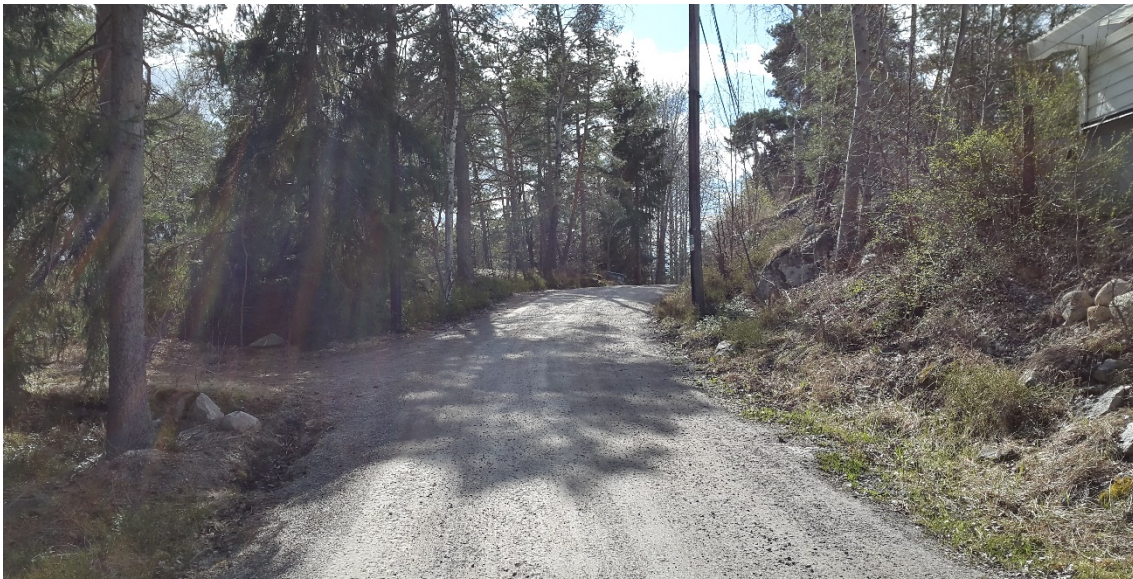
Figur 9. Solbrinken, platsbesök 160421

Solbrinken sträcker sig i en nordlig riktning från Gustavsviksvägen med nivåer mellan +30 och +50 m.ö.h. Med start från vägens södra ände stiger vägen fram till 0/190. Längs med denna stäcka syns bitvis sprängsten och berg i dagen intill vägen, se Figur 9. Vägen omges av träd och villor längs vägens norra sida. Efter 0/190 flackar vägen ut något för att sedan slutta nedför. Öster om vägen, vid 16SC071, återfinns en kulle med synliga block. Vid 0/480 förekommer villor öster om vägen. Vid 0/400 korsar Solbrinken Evedalsvägen och fortsätter ytterligare drygt 100 m. Vägen går här i brant stigning och berget syns på flera ställen på båda sidor vägen.

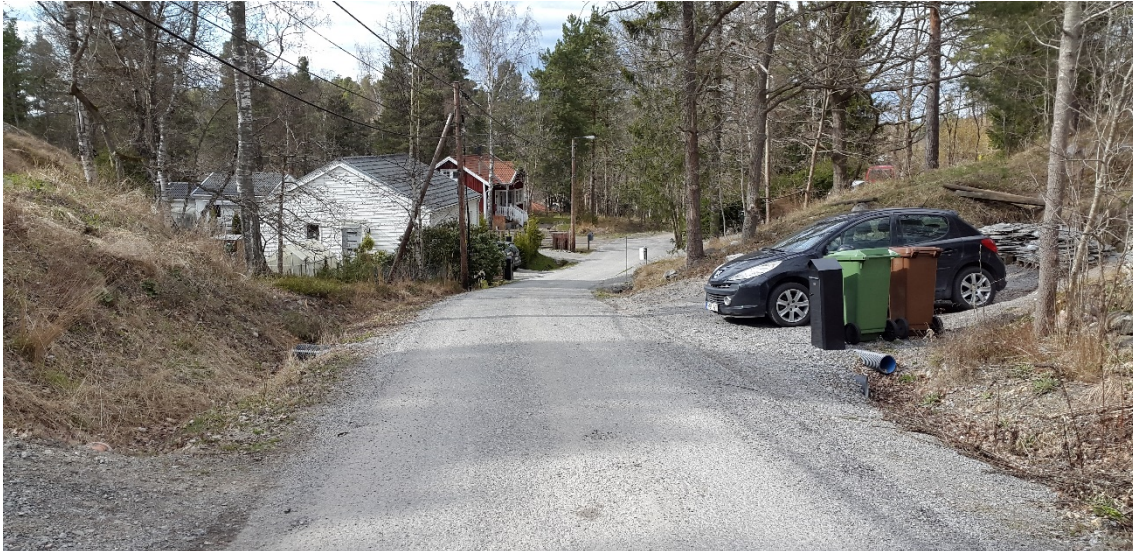
Figur 10. Perstorpsvägen, platsbesök 160421

Perstorpsvägen är drygt 200 m lång och stiger i en nordlig riktning med nivåer mellan +29 och +39 m.ö.h. Vägen omges av sten, block och villor, se Figur 10.

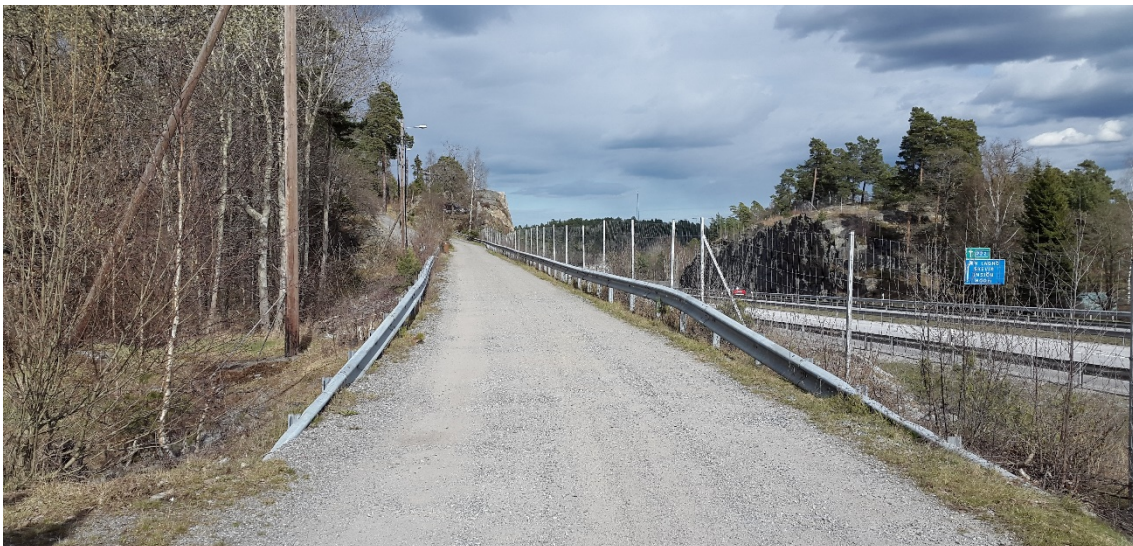
Figur 11. Grusbrinken, platsbesök 160421

Grusbrinken är en ca 200 m återvändsgata som utgår från Perstorpsvägen i en östlig riktning med nivåer mellan +32 och +39 m.ö.h. Vägen går i bank längs med Värmdöleden i östlig riktning, se Figur 11. Längs vägens södra sida går Värmdöleden och längs den norra sidan återfinns skogsmark och berg i dagen. Omgivningen sluttar uppför i nordlig riktning.

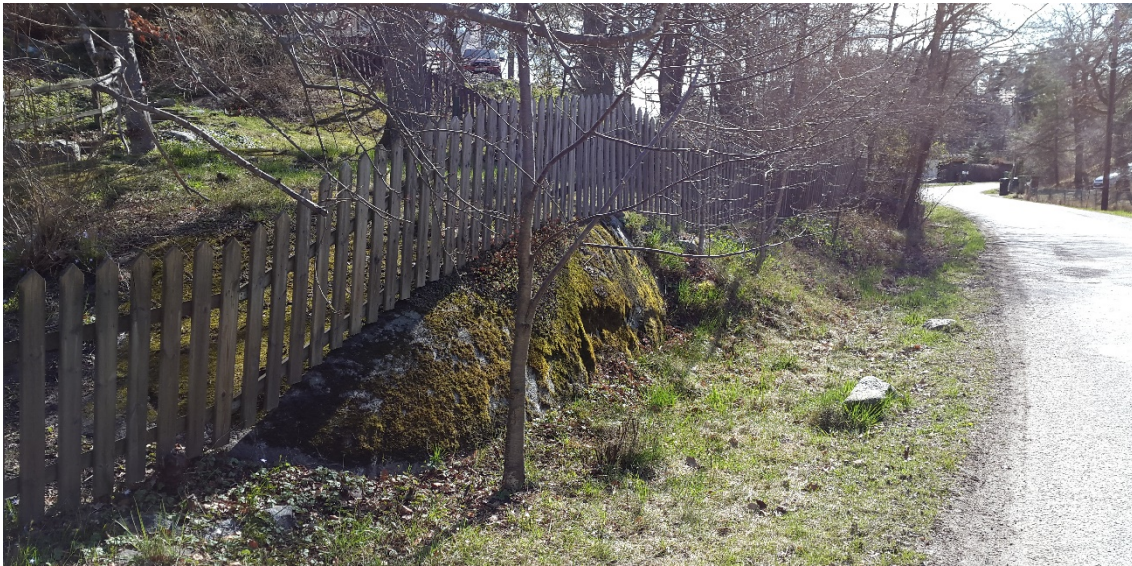
Figur 12. Baggensviksvägen, platsbesök 160421

Baggensviksvägen går i nordlig riktning mellan Ekbackavägen och Evedalsvägen, är ca 250 m lång och varierar i nivå mellan +21 och +30 m.ö.h. Vägen är belägen i en dalgång mellan två lokala höjdpunkter och berg i dagen omger bitvis vägen på båda sidor, se Figur 12. Vägen har en konstant svag nedförslutning i nordlig riktning.

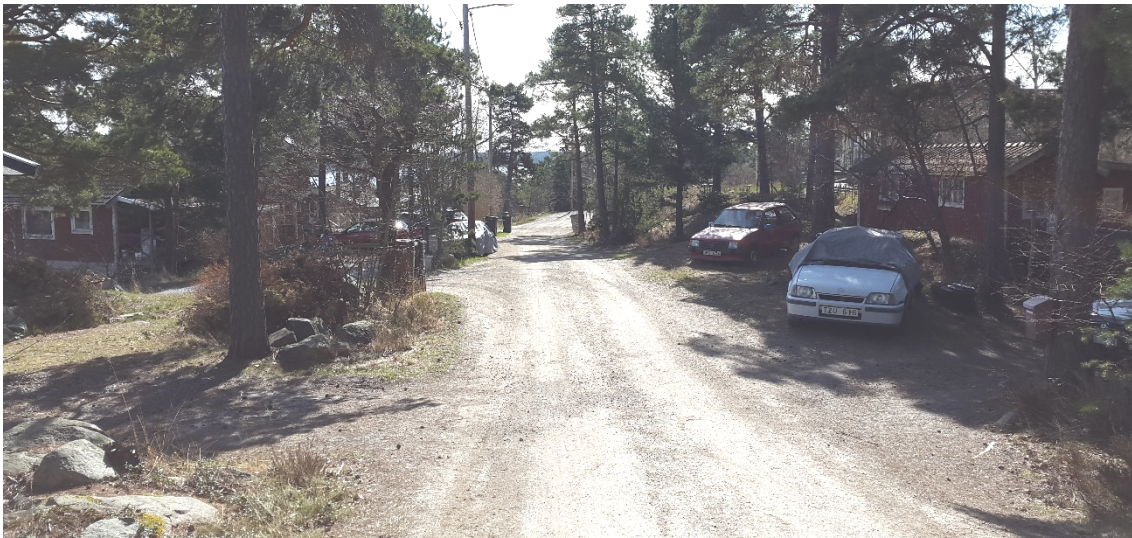
Figur 13. Hällbrinken, platsbesök 160421

Hällbrinken är en återvändsgata på ca 200 m med nivåer mellan +30 och +39 m.ö.h. Vägen utgår från Baggensviksvägen och går upp mot höjden i öst. Omgivningen sluttar något uppför i nordlig riktning och berg i dagen syns längs hela vägsträckan, se Figur 13.

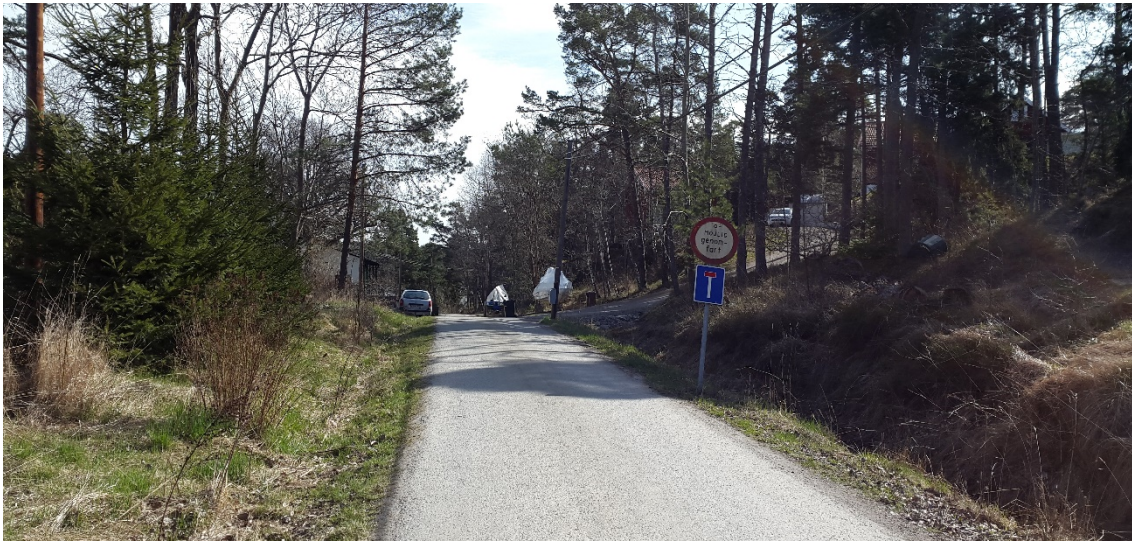
Figur 14. Ekbackavägen, platsbesök 160421

Sträckan längs Ekbackavägen är ca 200 m lång med start vid Baggensviksvägen, se Figur 14, och har en variation i nivå mellan +18 och +30 m.ö.h. Vägen sluttar nedför i en östlig riktning och berg i dagen syns längs hela sträckan på båda sidor vägen. Omgivningen sluttar till en början svagt nedför i en nordlig riktning för att sedan bilda en dalgång kring vägen. Vid vägsträckans östra ände övergår vägen till en mindre grusstig.

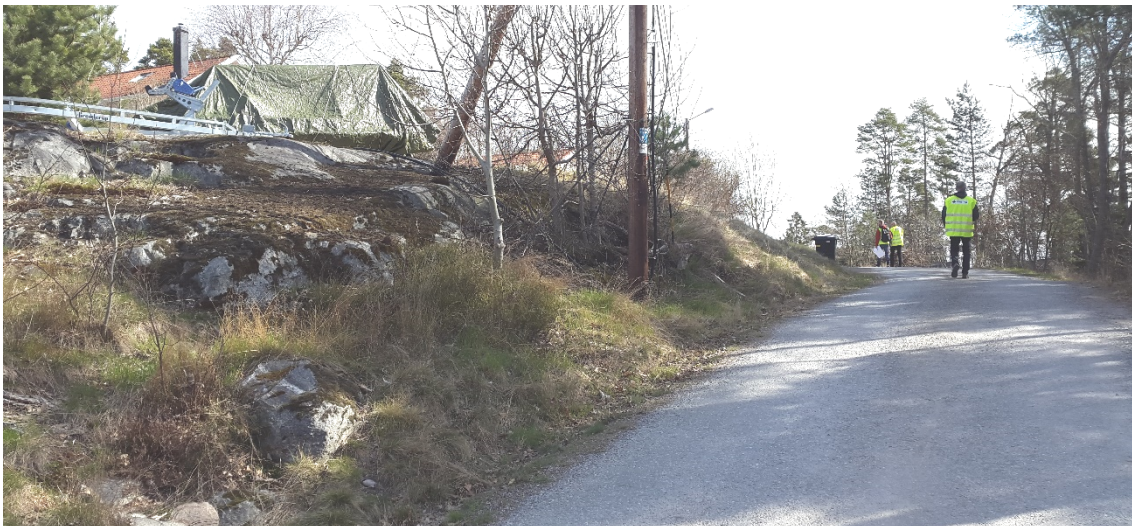
Rosbrinken är en ca 300 m lång väg som är fristående från andra vägar i projektet och belägen på nivåer mellan +26 och +39 m.ö.h. Vägen sträcker sig i östlig riktning med början från Gustavsviksvägen. Vägens västra hälft går i uppförsbacke i östlig riktning medan den östra hälften sluttar nedåt med en omgivning som sluttar uppåt mot norr. Berg i dagen återfinns längs hela vägen och kring vägen syns mycket block och sten från tidigare sprängning inom området, se Figur 15.

Figur 15. Rosbrinken, platsbesök 160421

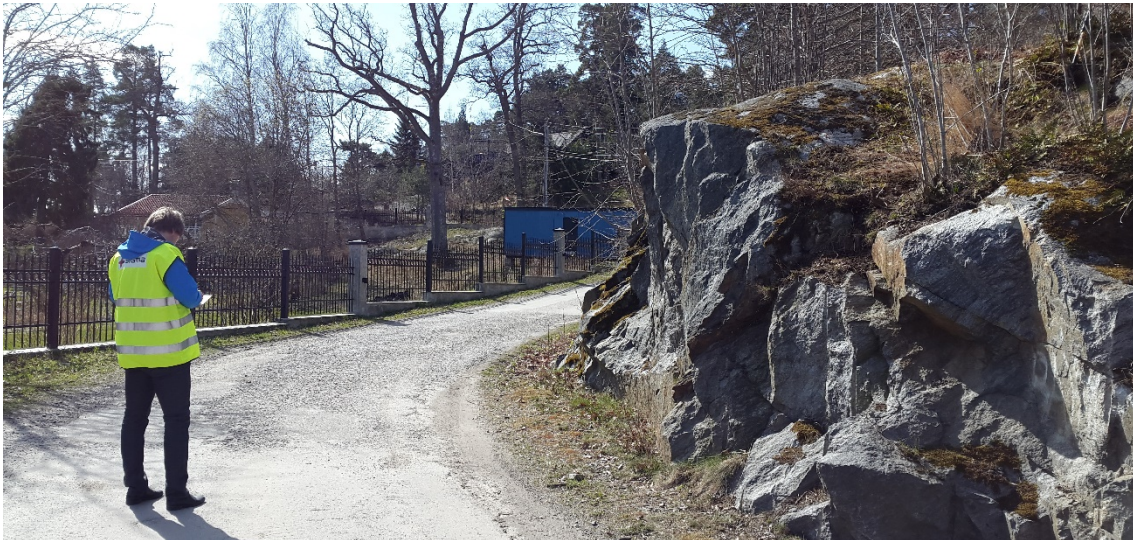
Vägsträckan korsar området i en syd-nordlig riktning, är ca 900 m lång och är belägen på nivåer mellan +4 och +19 m.ö.h. Med start i 1/040 går vägen längs strandkanten norrut. På vägens västsida syns tydligt berg i dagen och omgivningen sluttar nedåt åt öst, mot vattnet. Sprängsten, sten och block syns längs hela sträckan. Vid 0/740 möter vägen Fiskebovägen och spår efter bergsprängning kan ses i vägens västra kant, se Figur 16.

Figur 16. Korsning Boo strandväg/Fiskebovägen, platsbesök 160421

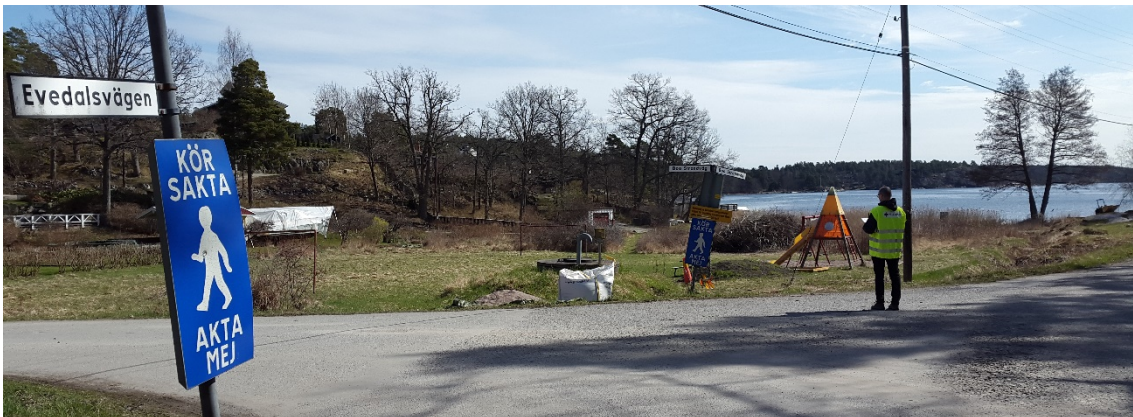
Figur 17. Grönområde, platsbesök 160421.

Vid 0/740 ändrar Boo strandväg riktning, bort från vattnet, och går vidare längs ett grönområde. I anslutning till grönområdet är omgivningen flack och inga tecken på berg i dagen, sten eller block syns, se Figur 17, med undantag från grönområdets sydöstra hörn, där berg i dagen återfinns.

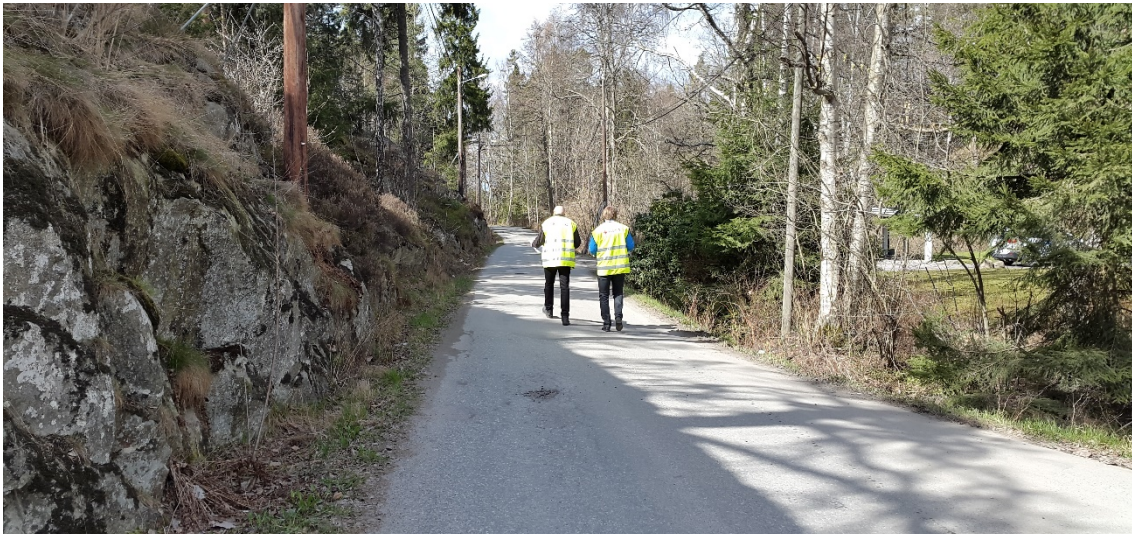
Vid 0/520 börjar vägen stiga och sten och block syns åter i närområdet kring vägen. Vid 0/340 korsar vägen Värmdöleden i tunnel. Direkt efter tunnelpassagen syns en bergvägg i vägens västra kant. Berget följer vägen den resterande delen av vägsträckan och bidrar till att omgivningen sluttar nedför i östlig riktning, se Figur 18.

Figur 18. Boo strandväg norr om tunnelpassagen, platsbesök 160421

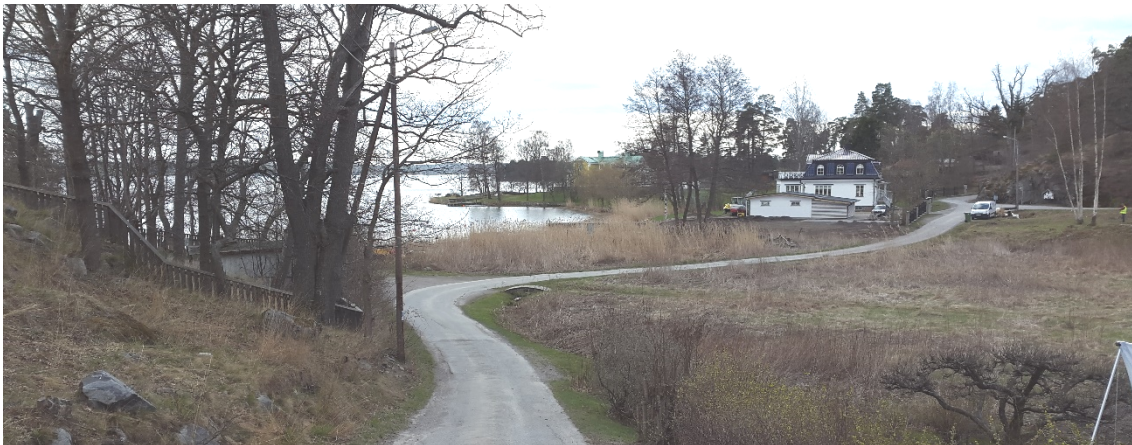
Figur 19. Grönområde, platsbesök 160421

Fiskebovägen är drygt 300 m lång och utgår från Boo strandväg. Vid vägens södra ände ligger ett flackt och sakt grönområde där det bland annat växer vass, se Figur 19. Vägen är belägen på nivåer mellan +1 och +10 m.ö.h.

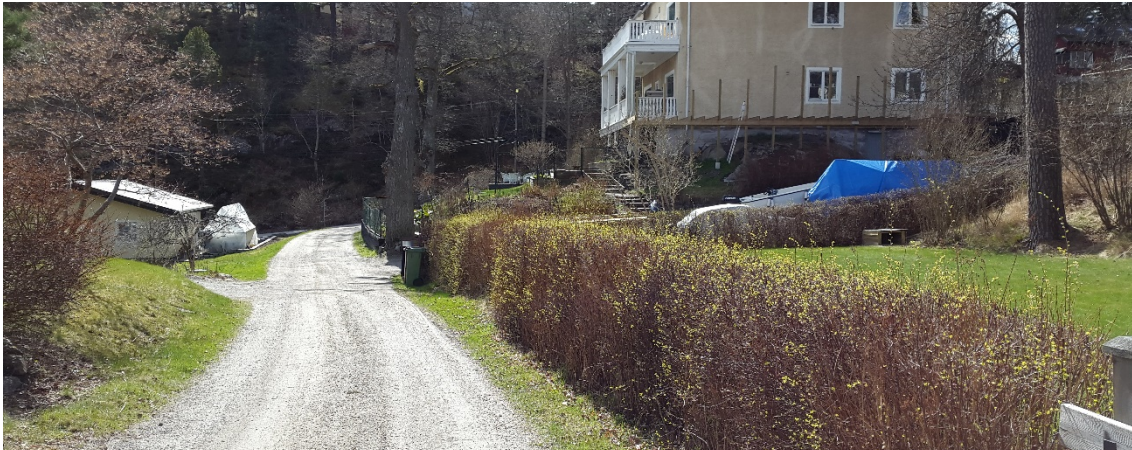
Figur 20. Uppstigen, platsbesök 160421

Uppstigen är en kortare återvändsgränd på ca 100 m som utgår från Evedalsvägen. Vägen går i svag uppförslutning mot norr och är omgiven av villor längs hela sträckan, se Figur 20. Berg i dagen syns bitvis längs hela sträckan. Vägen är belägen på nivåer mellan +11 och +15 m.ö.h.

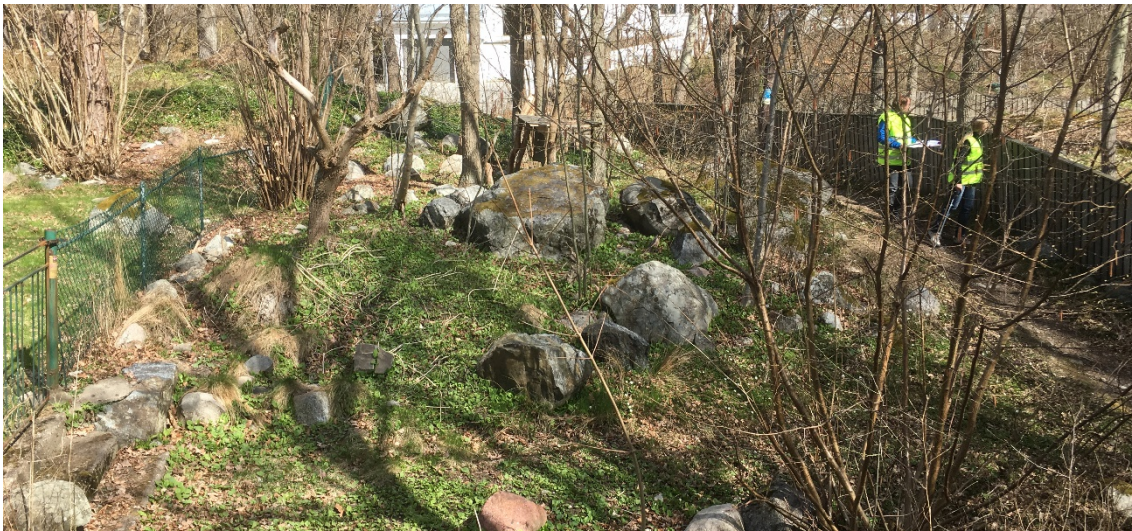
Figur 21. Område för planerad ny väg, platsbesök 160421

I slutet av Uppstigen planeras ca 50 m ny väg för att binda ihop Uppstigen med Boo Strandväg. Sträckan består i dag av skogsmark med både träd, sten och block, se Figur 21, och är belägen på ca +15 m.ö.h. Berg i dagen kan ses i anslutning till området.

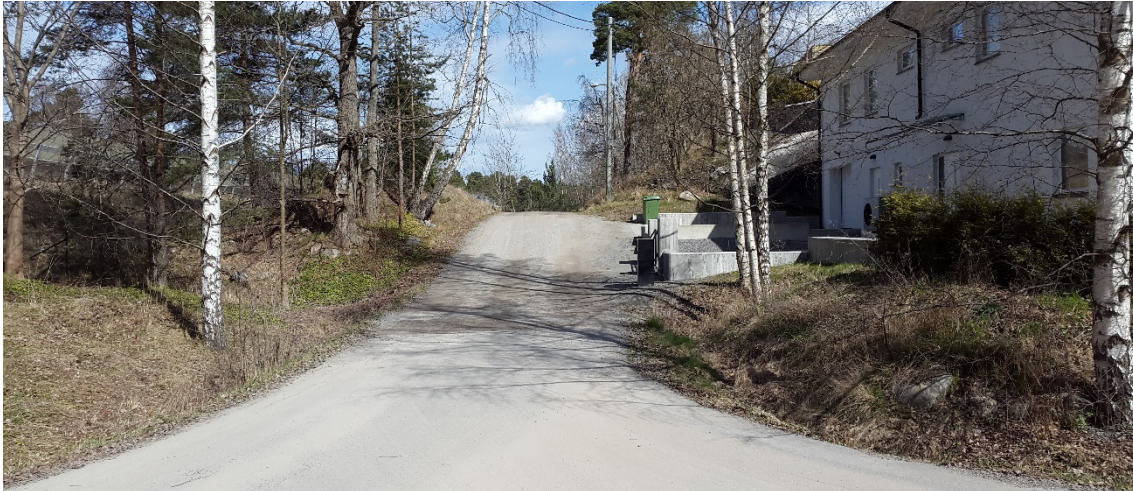
Figur 22. Brunnsbacken, platsbesök 160421

Brunnsbacken är en ca 100 m lång väg som ansluter Kustvägen till Boo Strandväg och är belägen på nivåer mellan +13 och +18 m.ö.h. Vägen ligger parallellt med Värmdöleden och har anslutande villor på sin södra sida, se Figur 22. På den södra sidan av vägen finns även en lokal höjdpunkt vilket gör att kringliggande mark bitvis har en stark lutning in mot vägen. Stora mängder sprängsten ligger mellan vägen och Värmdöleden.

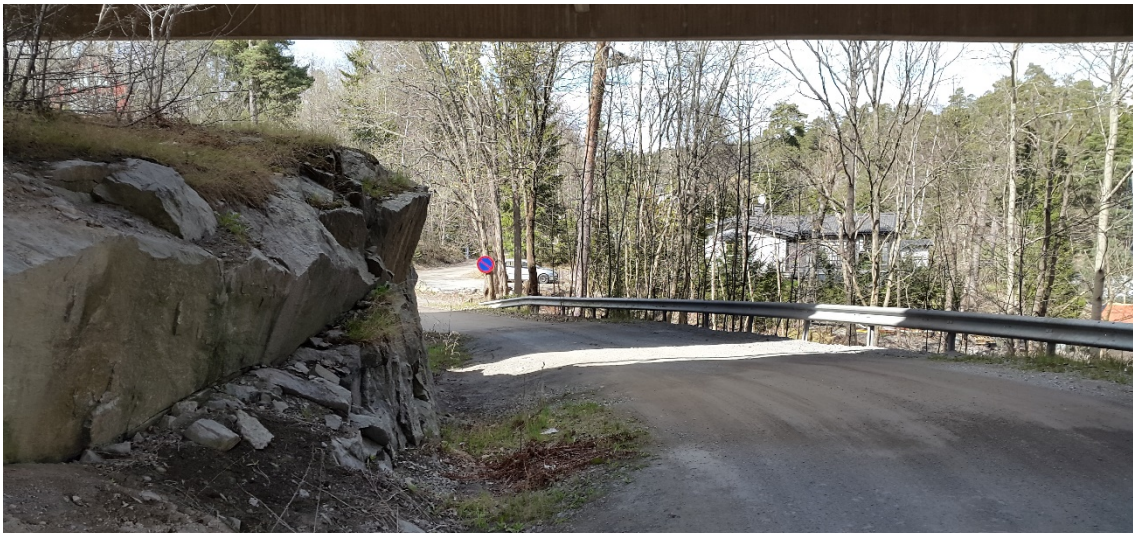
Figur 23. Kustvägen, platsbesök 160421

Kustvägen har sin start söder om Värmdöleden för att sedan passera under denna i form av en tunnel. Vägen går parallellt med strandkanten och är ca 250 m lång med nivåer mellan +8 och +13 m.ö.h. Då vägen passerar Värmdöleden har bergsprängning fått vidtas, se Figur 23. Längs vägen kan berg i dagen samt block och sten ses.

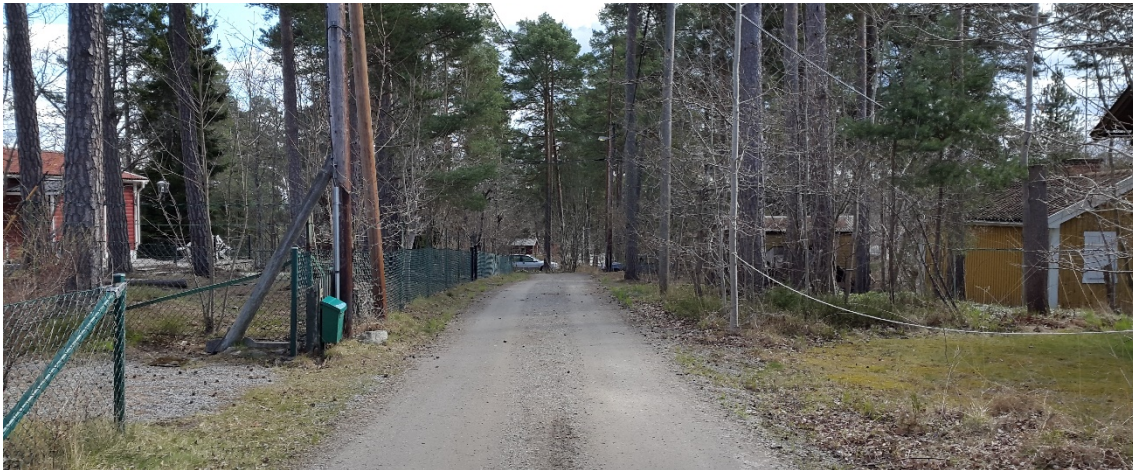
Figur 24. Grankottsvägen, platsbesök 160421

Grankottsvägen ansluter till Boo Strandväg norr om Värmdöleden och är knappa 300 m lång med nivåer mellan +16 och +30 m.ö.h. Vägen utgår från Boo Strandväg och går i skärning i berget i uppförlut mot öst för att efter ca 100 meter svänga norrut. I kurvan ansluter en mindre bomförsedd väg som förbinder till Kustvägen. Vägen fortsätter sedan att stiga norrut där berg i dagen, sten och block fortfarande syns i omgivningen, se Figur 24.

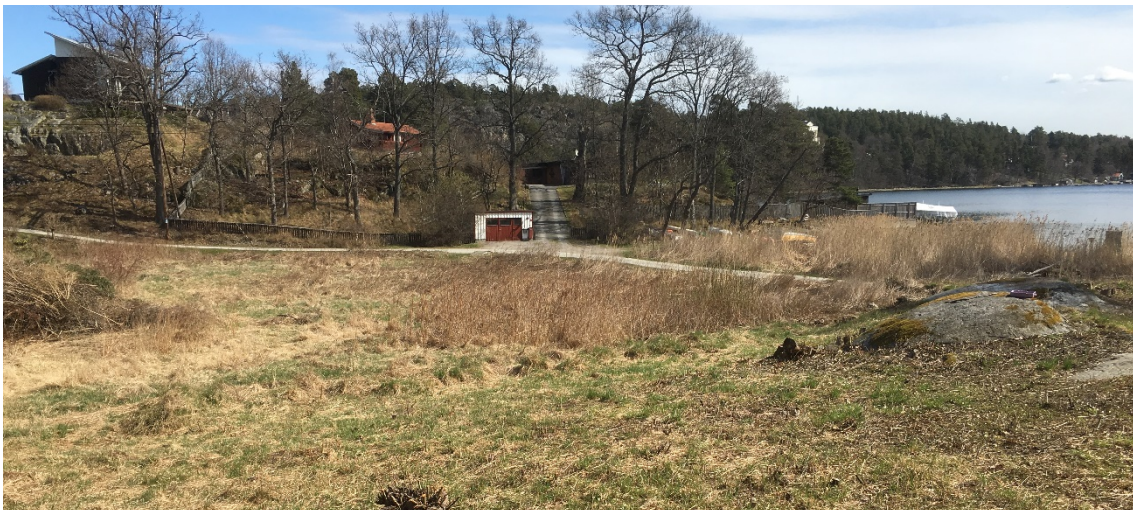
Figur 25. Grönområde, platsbesök 160421

Grönområdet är beläget i områdets sydöstra del och avgränsas i syd och väst av Boo Strandväg och av Fiskebovägen i öst. Området befinner sig i en dalgång där nivåskillnaden varierar mellan +0 och +4 m.ö.h. Stora delar är gräsbevuxet och området används idag som bland annat lekplats. I områdets östra kant förekommer vass och i dess sydöstra hörn återfinns berg i dagen, se Figur 25.
