## PM MARKFÖRORENINGAR DP TRAVERSEN, SICKLA, NACKA KOMMUN

På uppdrag av Atrium Ljungberg AB har WSP Sverige upprättat detta PM avseende markföroreningar, med syftet att vara ett underlag till samrådet i detaljplaneprocessen för Traversen i Sickla, Nacka kommun (projekt 93101151).

### **KONTROLL AV HANTERING AV FÖRORENAD JORD VID SCHAKTNING FÖR SICKLA GALLERIA**

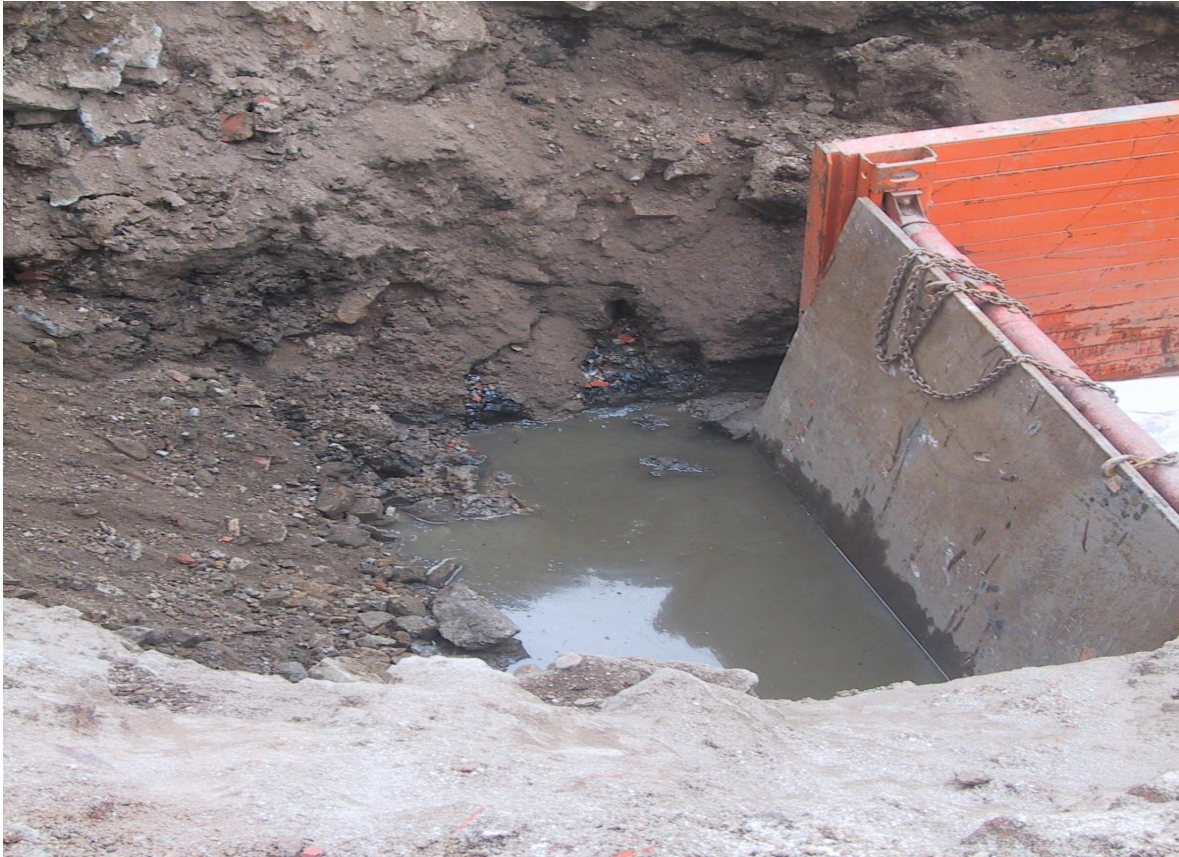
Grundvatten 2004-05-11

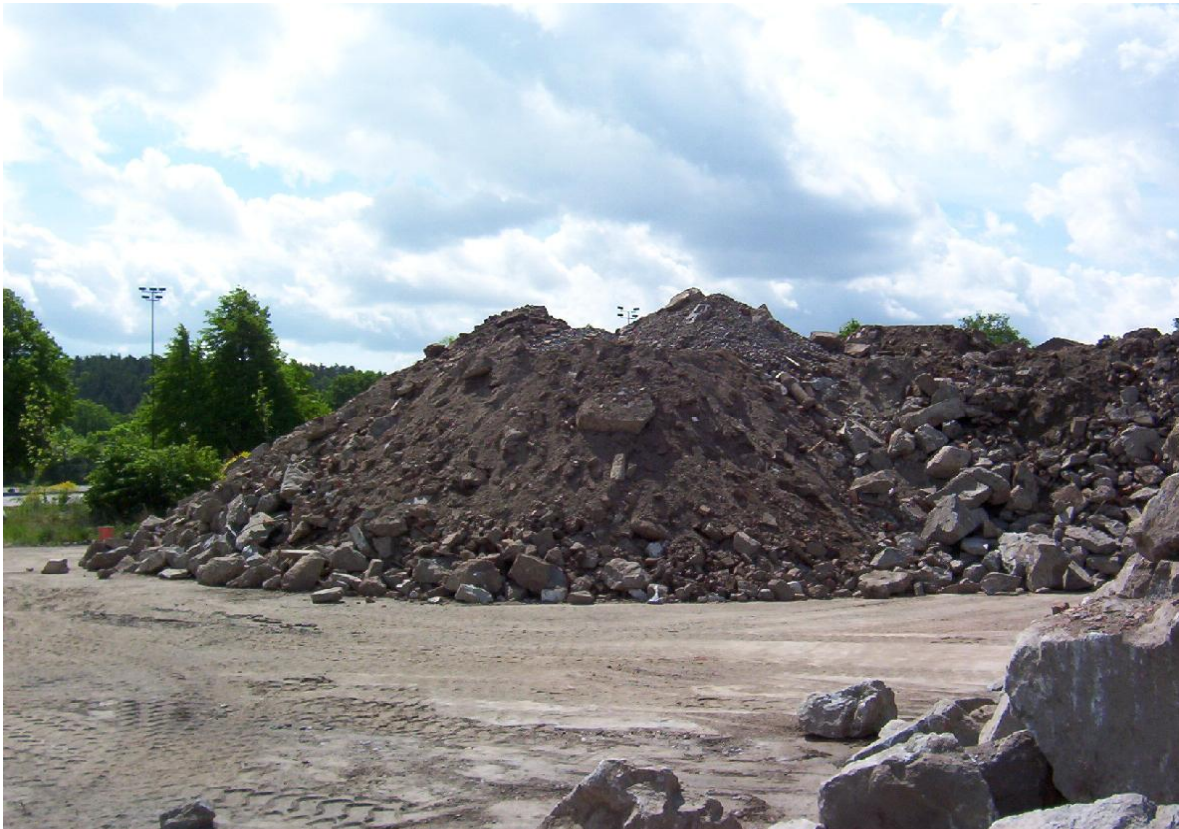
Provhög U1-U5, 2004-06-07

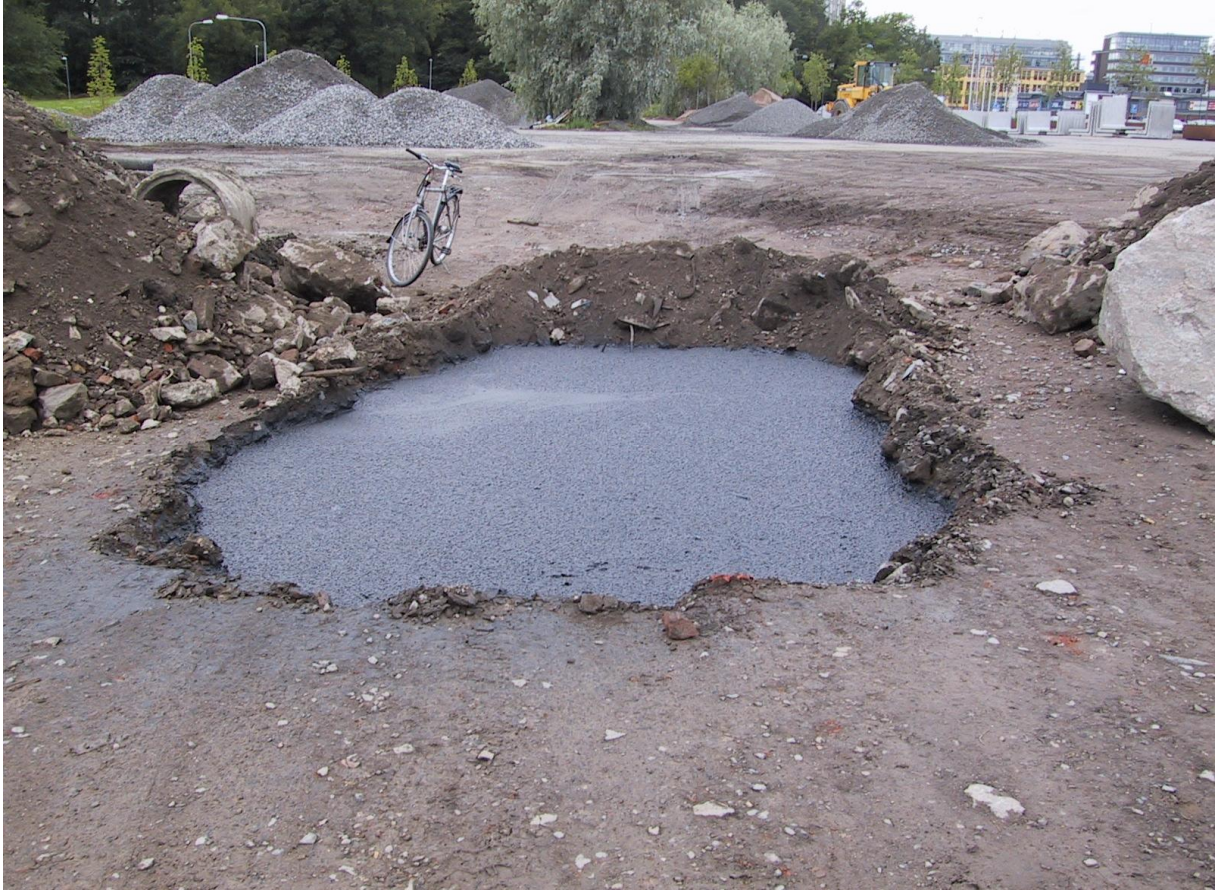
Slam från dagvattenbassäng 2004-07-12
