# KULTURMILJÖANALYS

Detaljplan för Tryckluftsfabriken, del av fastigheten  
Sicklaön 83:22 m.fl. i Sickla, Nacka kommun

2021-06-04/ White arkitekter AB

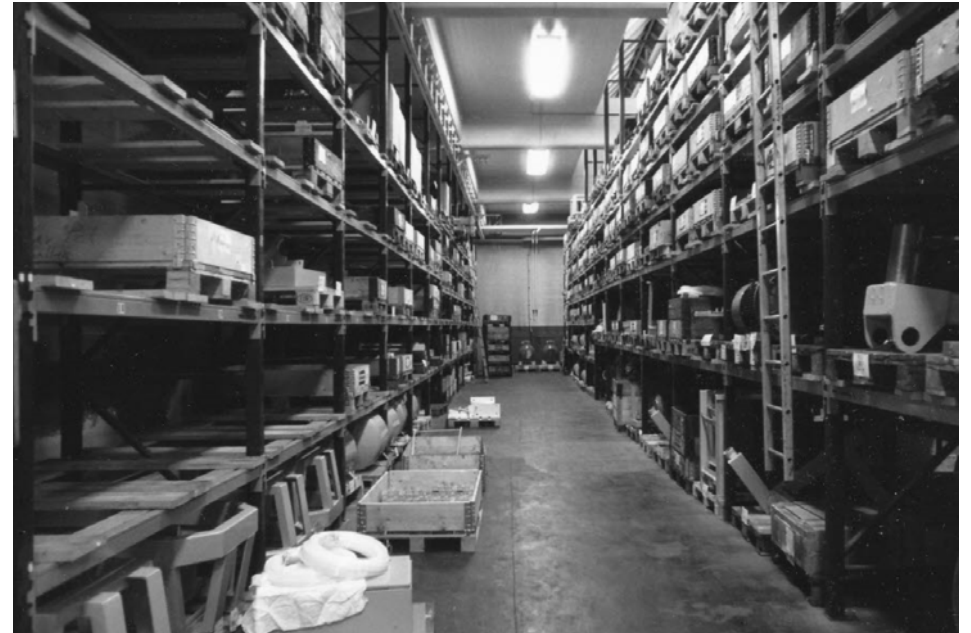
Simbaverkstaden 1992. På bilden syns lusinsläpp från taklanterninerna. Bild: Nackas lokalhistoriska arkiv.

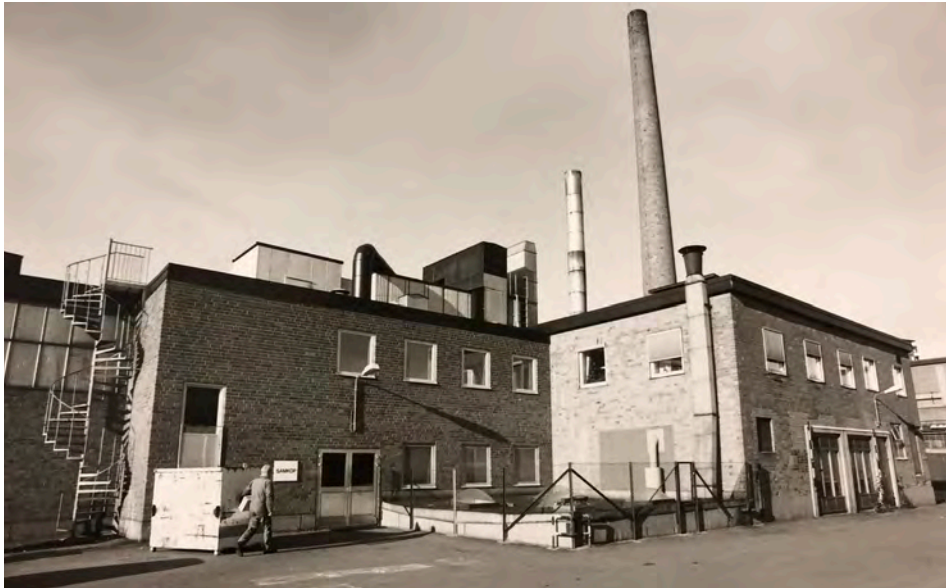
Panncentralen intill tidigare personalutrymme i två våningar med tvättrum och omklädningsrum.  
Foto: Gaston Salas 1992, Nacka lokalhistoriska arkiv.

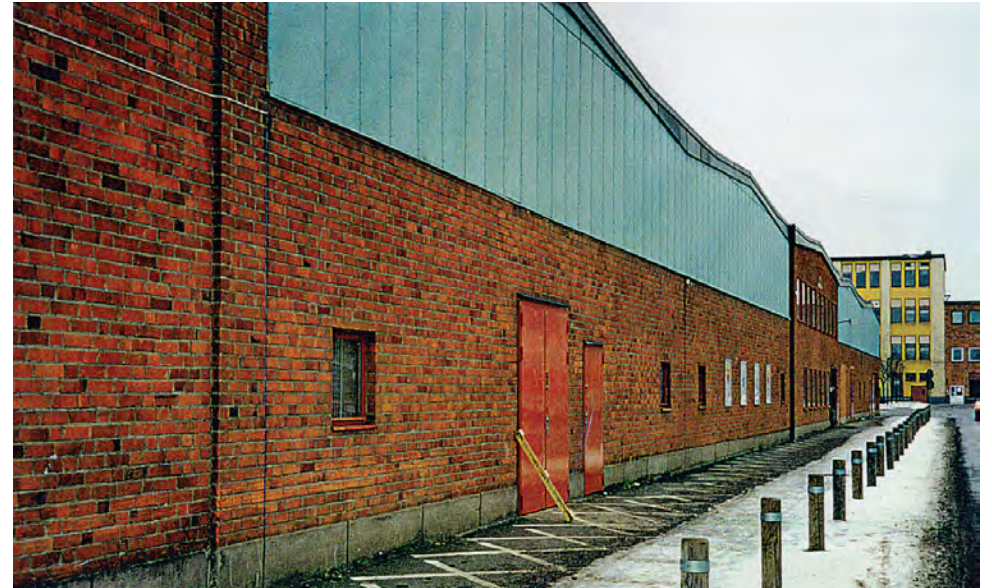
Siroccoverkstaden norra fasad. I bilden syns kontorsdelen i två våningar en pilaster som avgränsar fönsterband. Bild: Nyréns

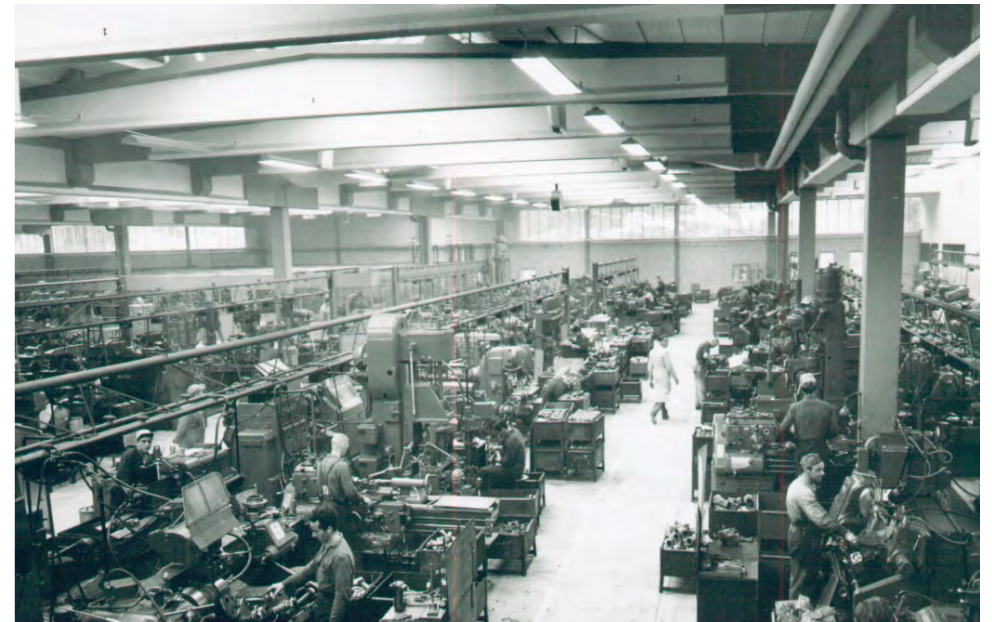
Sirocco verkstaden 1960-tal. Bilden visar ljusinsläpp från de ursprungliga ljuskällorna och hur arbetsytan var strukturerad. Bild: Nacka lokalhistoriska arkiv.

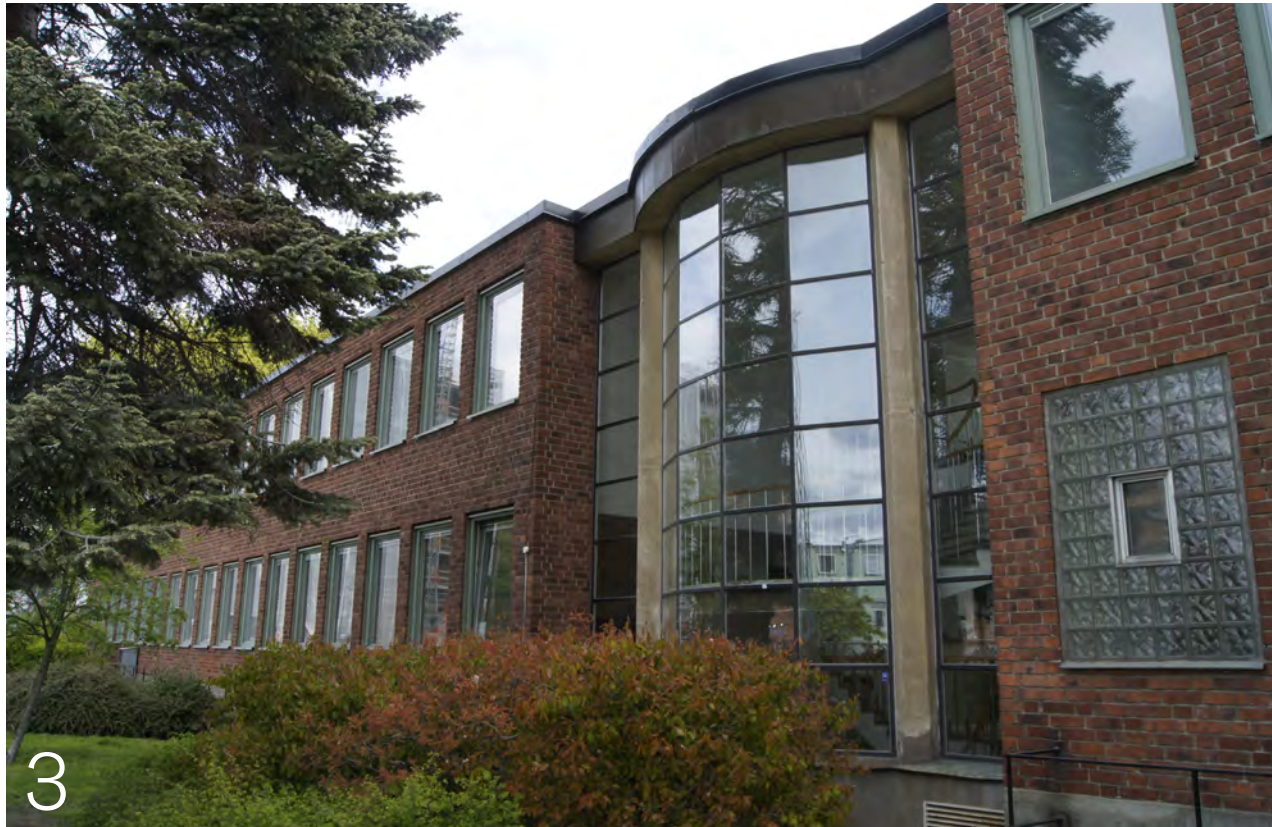
3

Det glasade partiet på västra sidan är formad som ett absidliknande burspråk vars runda form bryts av vertikala pelare. Taket följer den runda formen. Till höger syns ett fönster i galsbetong. Byggnaden ligger i anslutning till en mindre park.

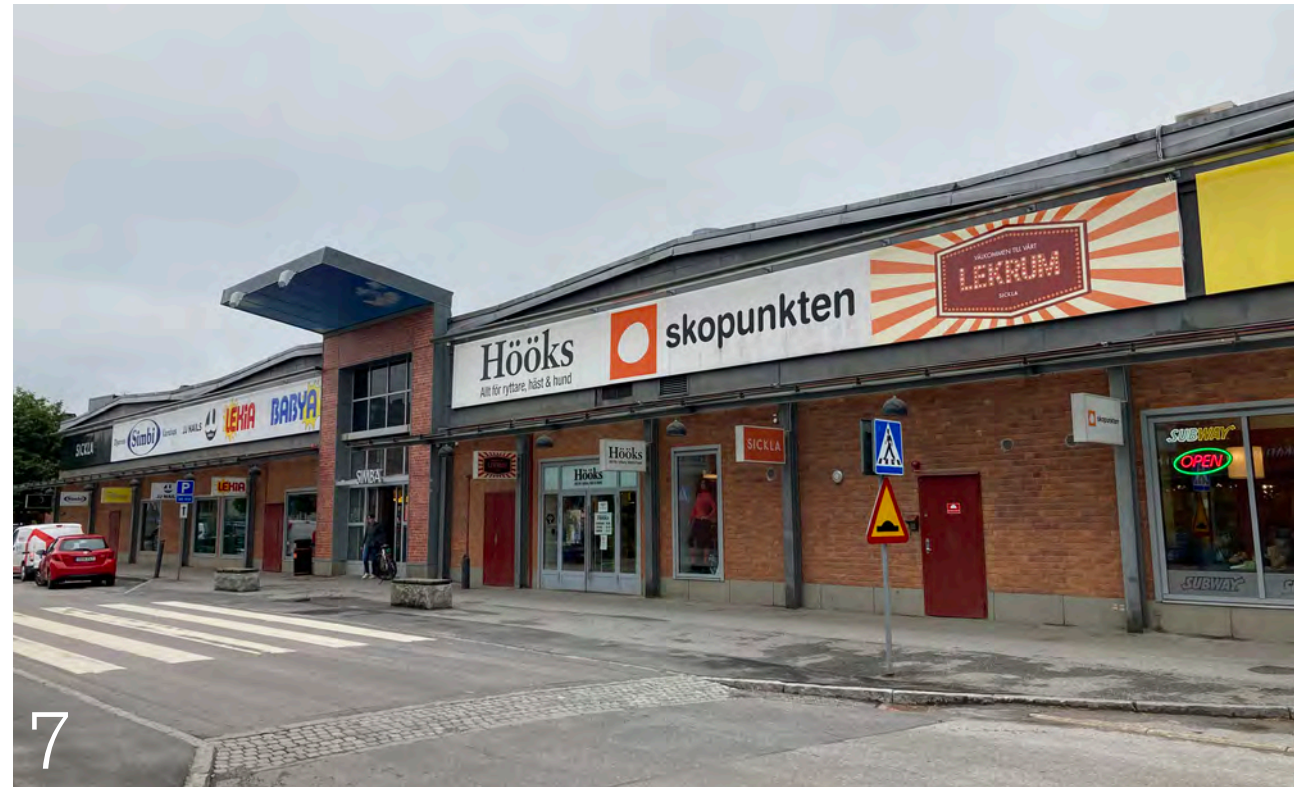
7 Norra fasaden med tydligt markerad entré. Stor variation på utformning och placering av skyltfönster och flertalet dörrar i rödkulör.

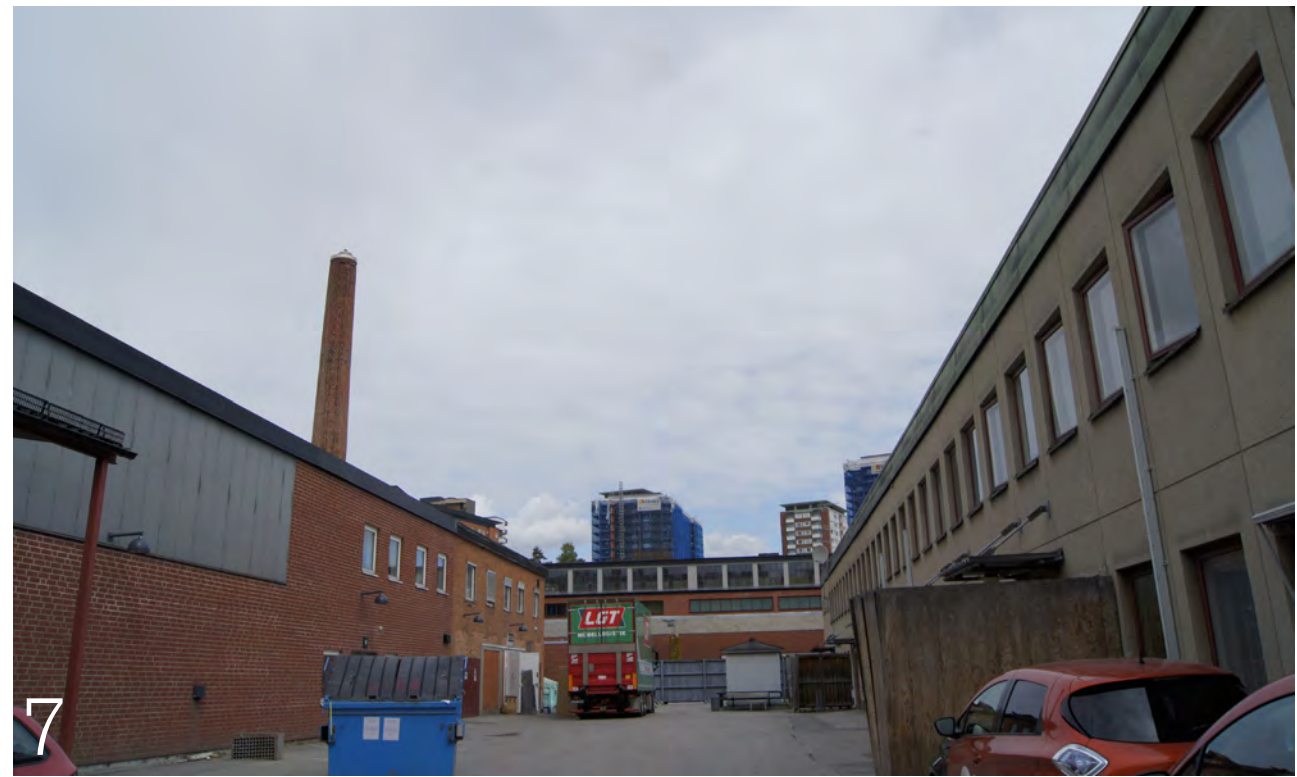
Panncentralen med anslutande nyare bebyggelse. Den östra sidan finns varuintag och avfallscontainrar.
