Översiktlig kvicksilverundersökning och utredning av cisterner inom fastigheten Sicklaön 361:1 i Nacka kommun

2021-01-24

Reviderad 2021-02-17

GEOSIGMA				
Uppdragsnummer 606309	Grap nr 21023	Datum 2021-01-24	Antal sidor 16	Antal bilagor 3
Uppdragsledare Helena Thulé		Beställares referens Abdallah Azam		Beställares ref nr
Beställare ALM Equity Småa Bostad

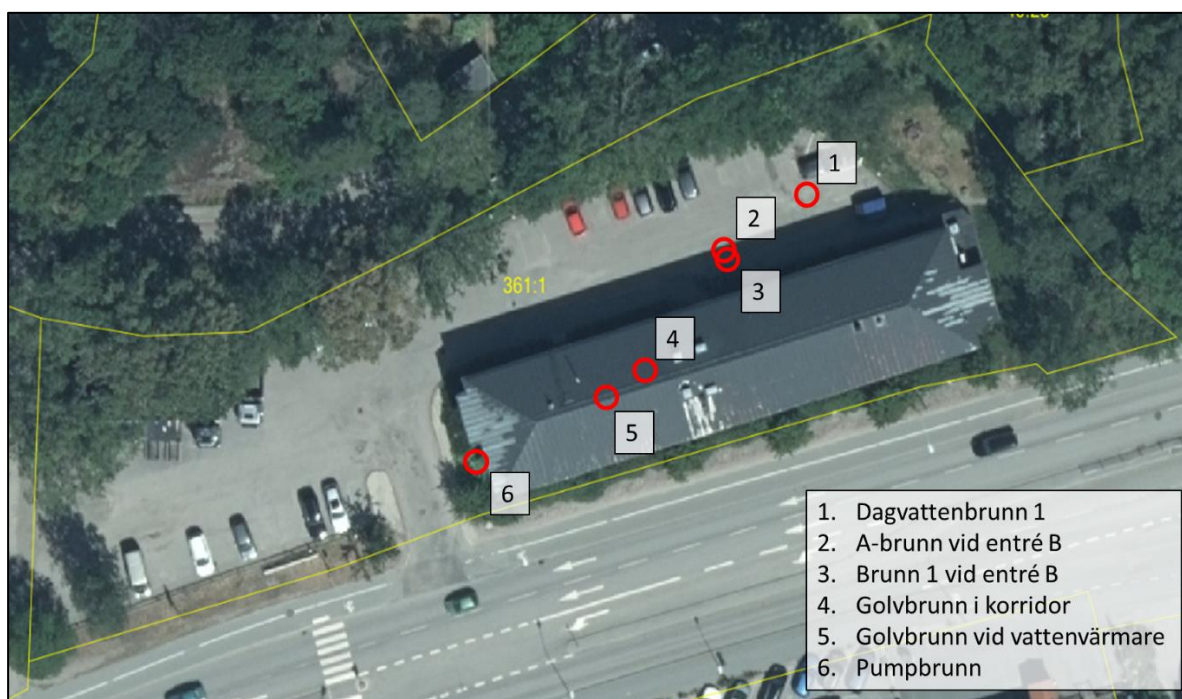
I fyra av fem provtagningspunkter för vatten var kvicksilverhalten lägre än analysens rapporteringsgräns. I den femte punkten var halten kvicksilver 25,5 µg/l. Vatten från pumpgropen som är närmast fastighetens anslutning till det kommunala avloppsnätet har provtagits och där har inga detekterbara halter av kvicksilver uppmätts. Detta tyder på att mycket liten halt av kvicksilver släpps från fastigheten till avloppsnätet men att läckage troligen vid något tillfälle skett från amalgamavskiljaren och förorenat golvbrunnen.

Uppmätt halt kvicksilver i jord/slam i en brunn utomhus var 0,0427 mg/kg torrsubstans. Utifrån provtagningspunktens placering i förhållande till byggnaden är det osannolikt att tandvårdsverksamheten skulle bidra med kvicksilverförorening i denna punkt.

Figur 2. Placering av provtagningspunkter för kvicksilverspårning i slam (punkt 1) och vatten (punkt 2-6) inom Sicklaön 361:1. Gul linje markerar fastighetsgräns.
