Nacka Kommun

# MUR – Markteknisk undersökningsrapport Berg

Svindersberg bergrumsgarage

Luleå 2016-10-28

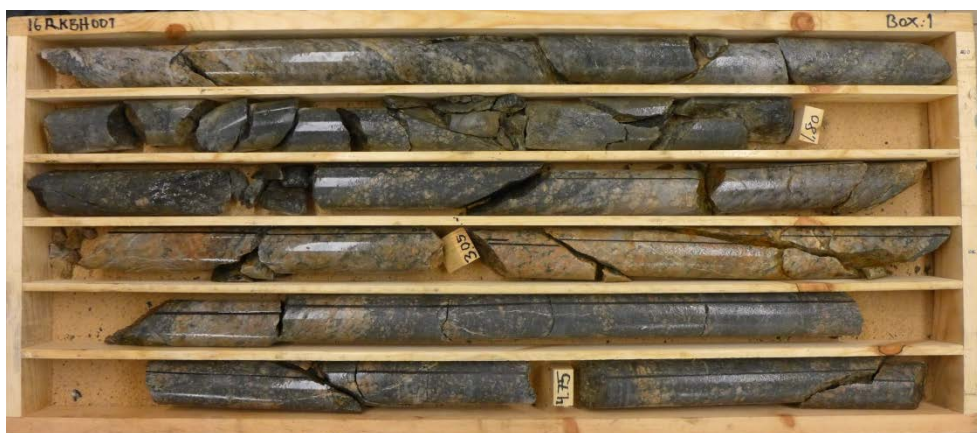
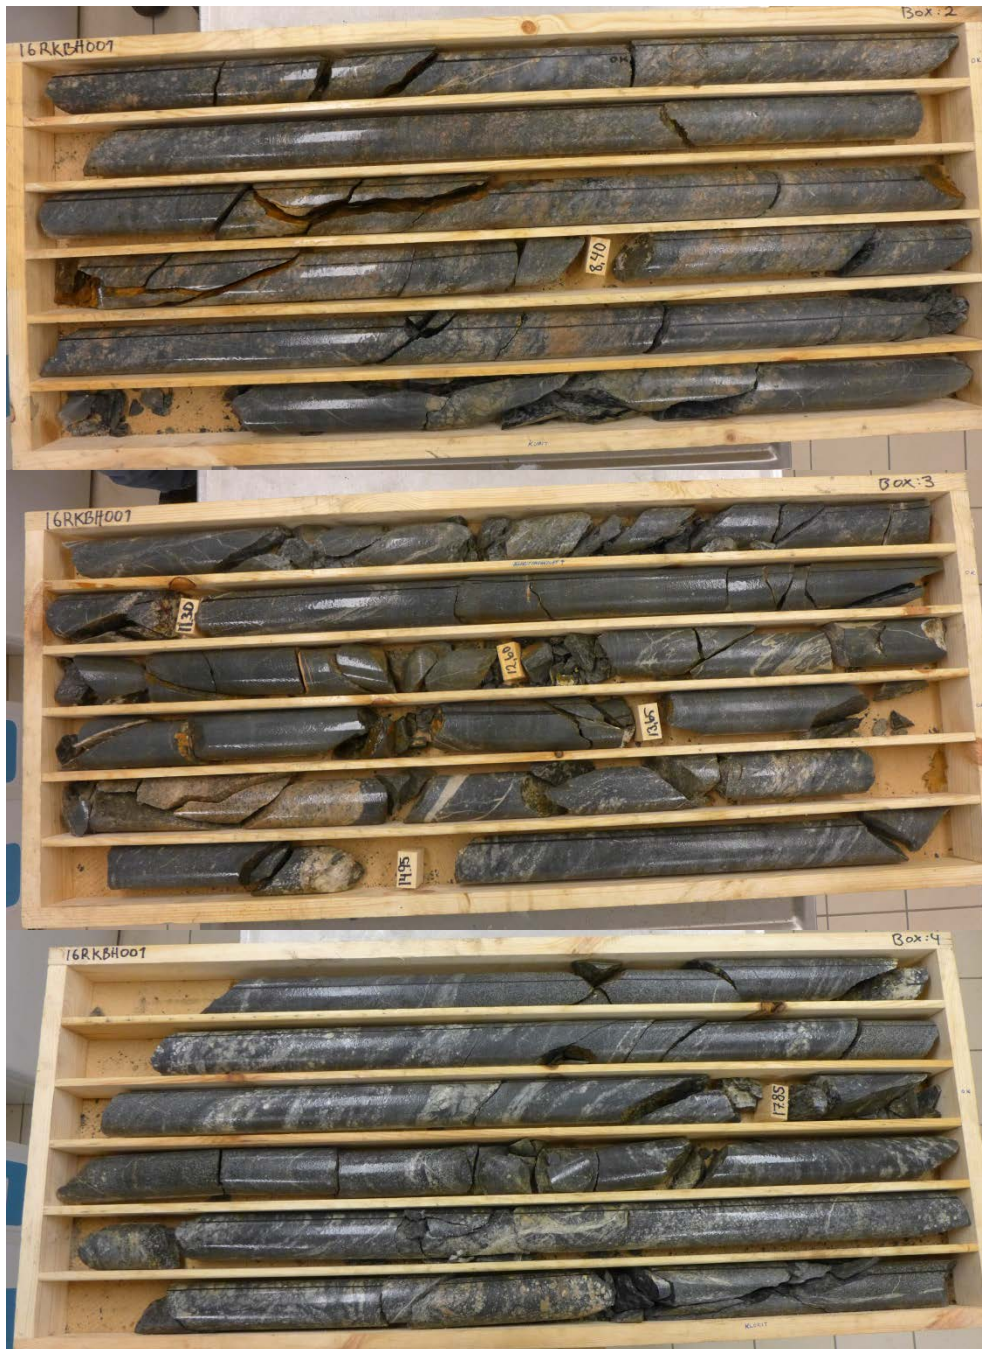
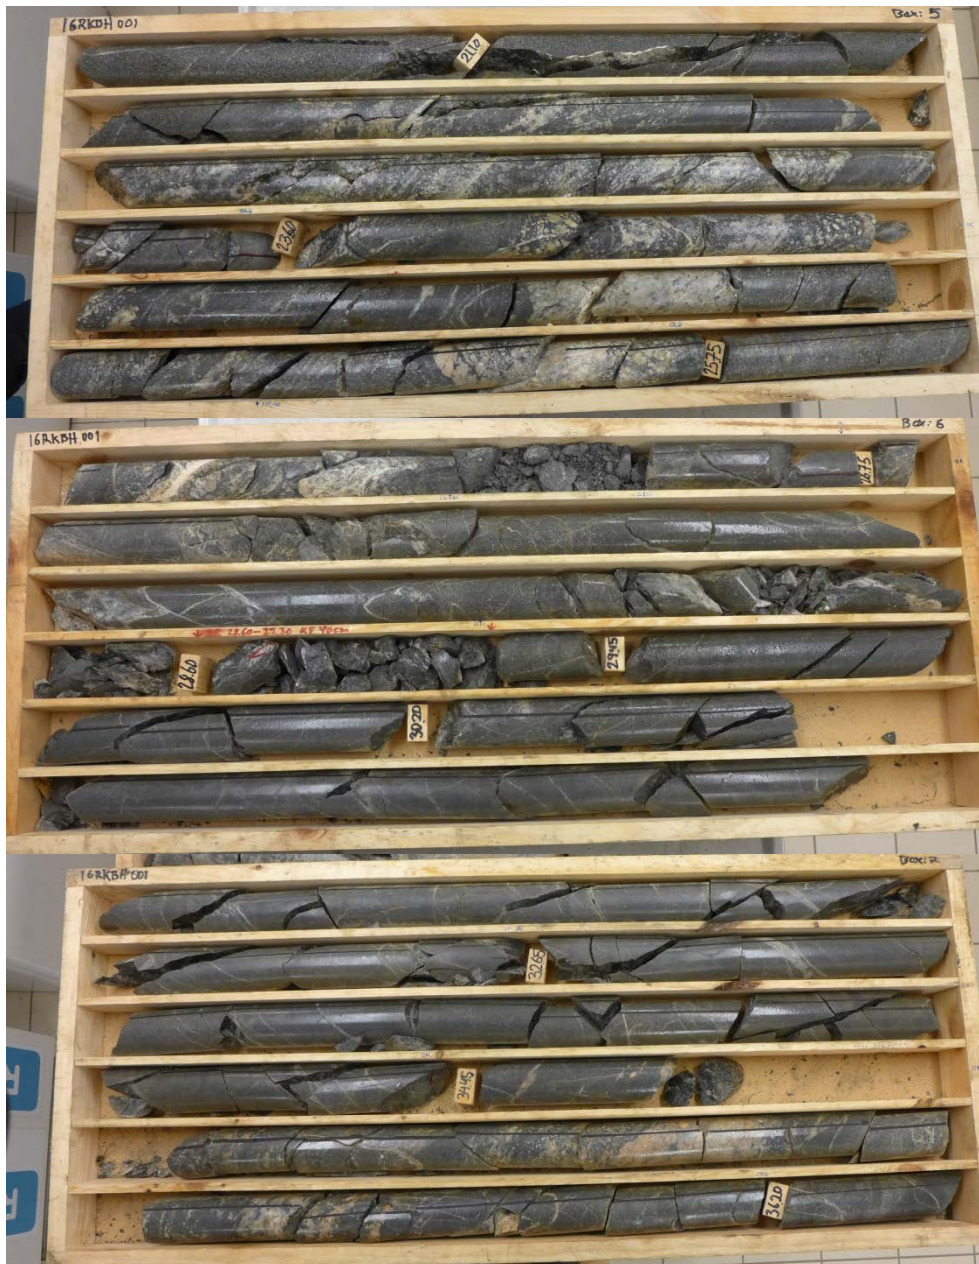
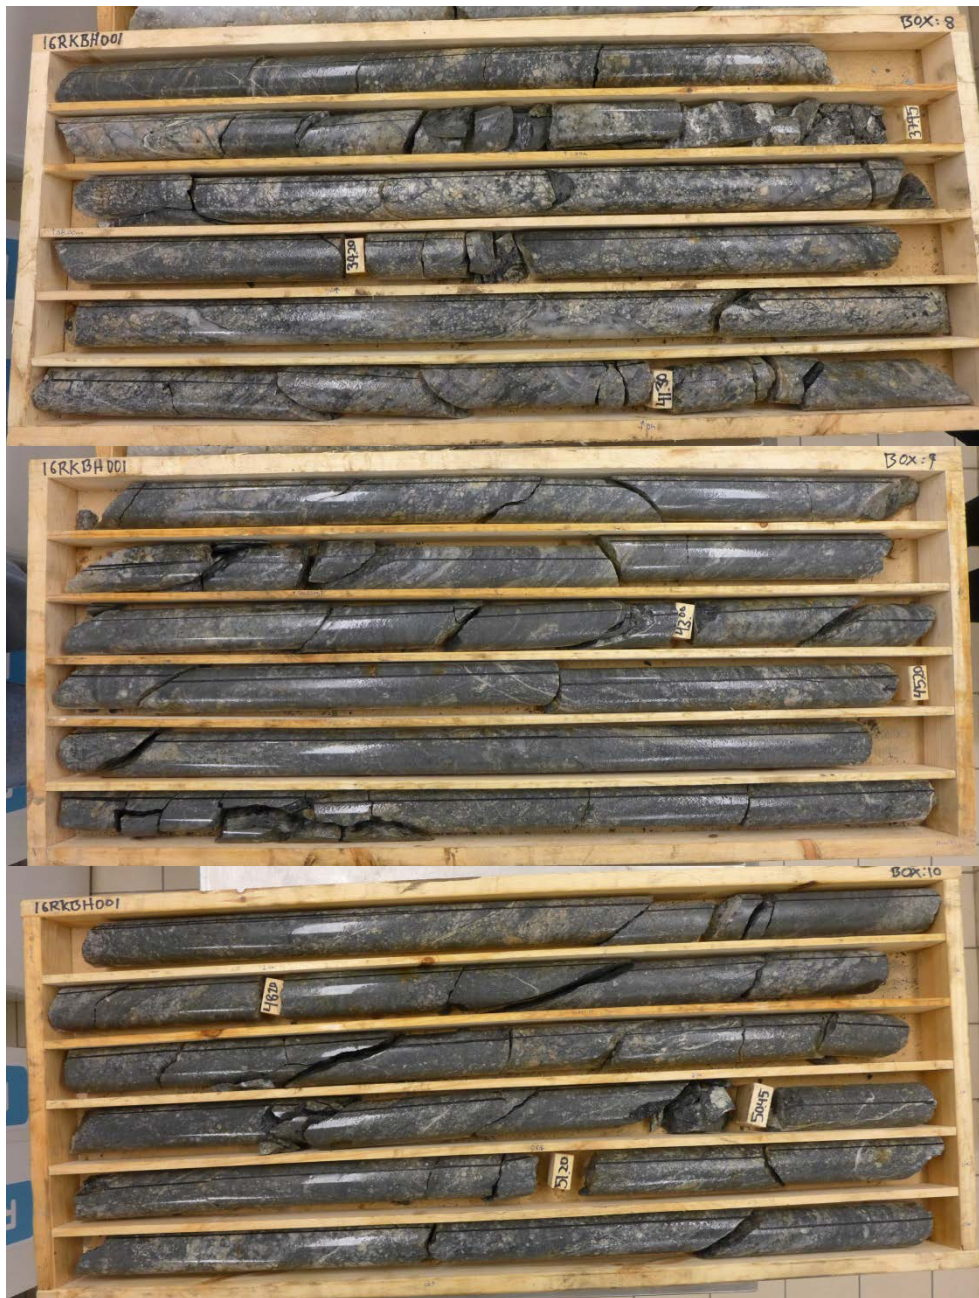
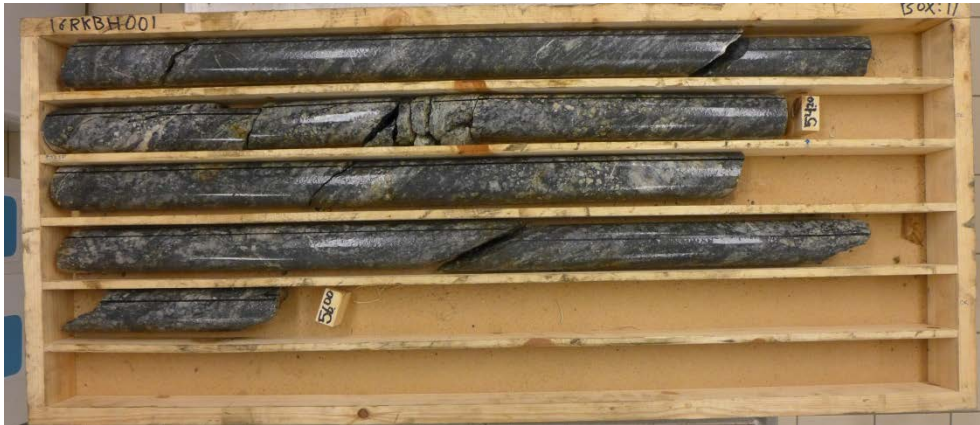
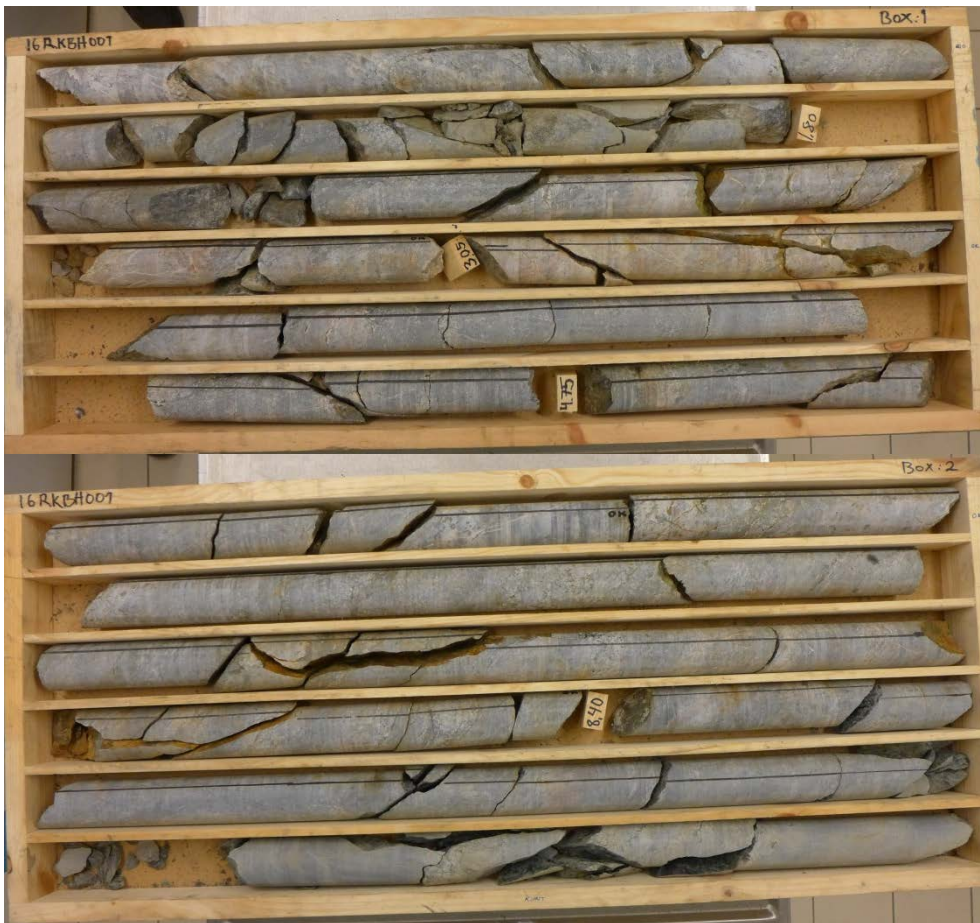
### FOTOGRAFIER R16KBH01

Bergart	Röd/grå medel – grovkornig gnejs
Generell bergkvalitet	Acceptabelt – bra berg med undantag för ca 25 – 30 m där extremt dåligt berg förekommer p.g.a. en krosszon.
Observationer av sprickfyllnad	Kalcit och klorit
