Sicklaön 369:39, Nacka strand, Nacka kommun

Detaljplan Södra Nacka strand, delplan 4

Utrednings PM Bergteknik – Markförhållanden och exploatering

2026-04-10

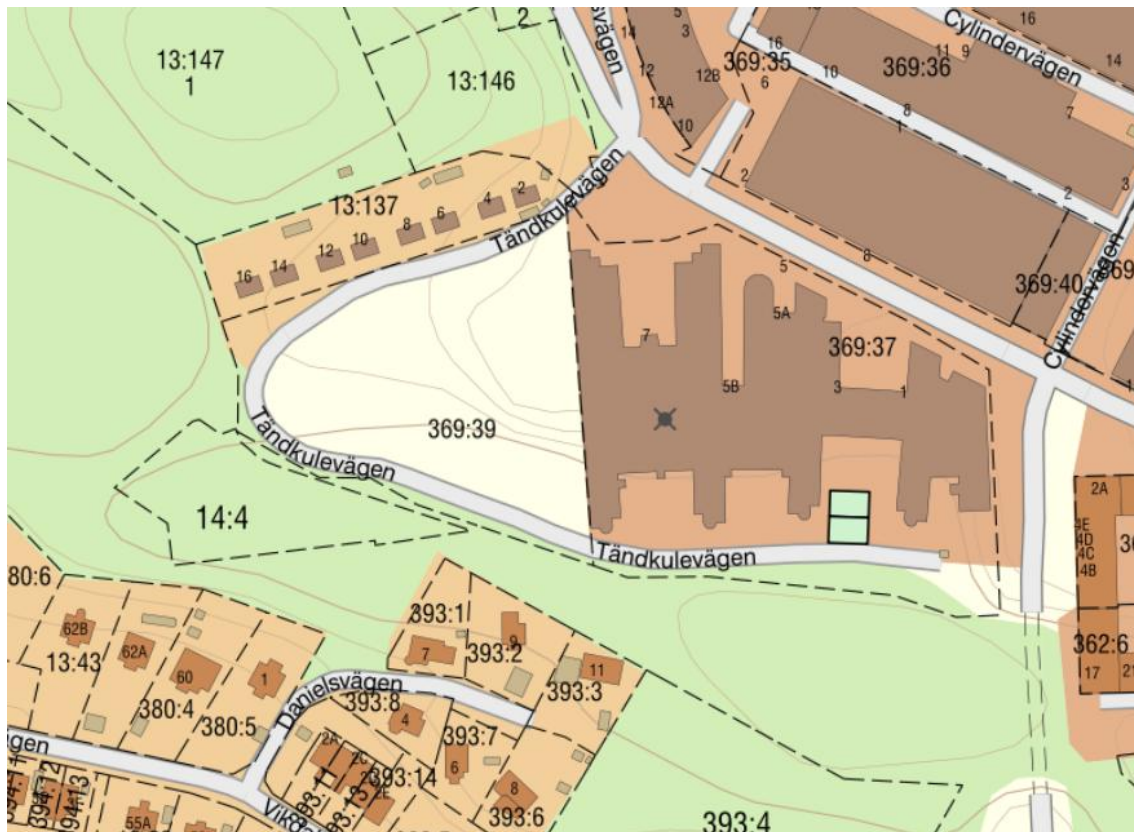
Figur 1 Lantmäteriet Min karta hämtad 2025-12-14.

Fastigheten ligger utmed Tändkulevägen och karakteriseras av stora nivåskillnader mellan norra och södra delen. Se Figur 1.

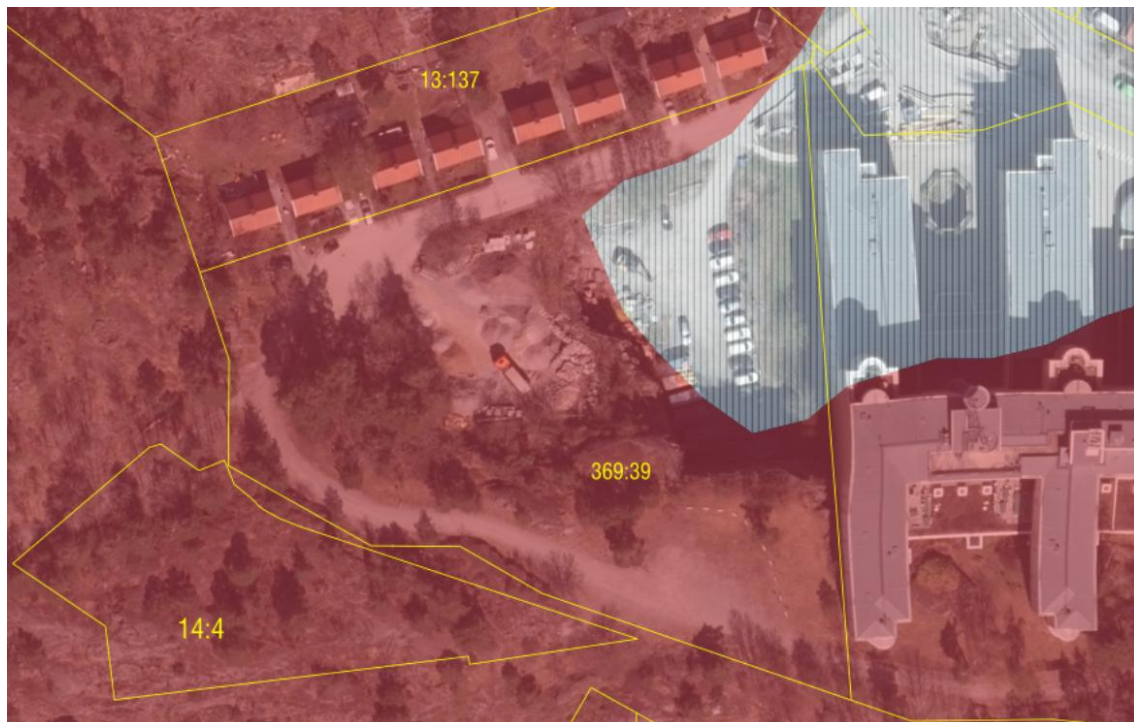
I fastighetens nordöstligaste hörn ned ligger fyllningen på naturlig jord av lera och morän. Förhållandena framgår även av Figur 4.

Inom västra platån och vid Tändkulevägens planerade vändplan förekommer fyllning ovan naturlig bergöveryta. Mäktigheten är ca 1 m.

Figur 4 Flygbild med SGU:s jordartskarta hämtad 2025-12-14. Rött betecknar berg i dagen eller under ett tunt jordtäckte. Skraffering betecknar fyllning av någon mäktighet, >1-2 m, på underliggande jord av lera och morän, eller på avsprängt berg.

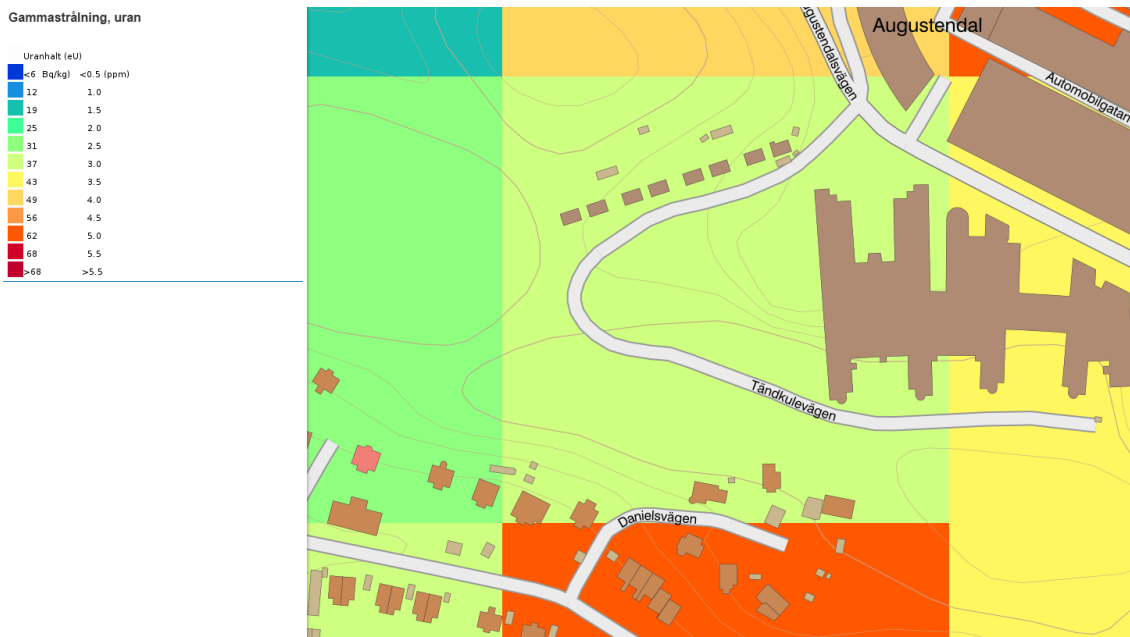
Uranhalten i granit, och därmed gammastrålningen, är enligt SGU relativt låg, se Figur 6.

Marken/berggrunden bör därför tills vidare kunna klassas om ”Lågradonmark”

Figur 6. Uranhalt och gammastrålning i berggrunden enligt SGU, hämtad 2025-12-16
