# VIÖS AB

## PM FINGERÖRTSVÄGEN, NACKA

001-073

## Ek vid Fingerörtsvägen, Nacka, vakuumschakt 2023-10-24

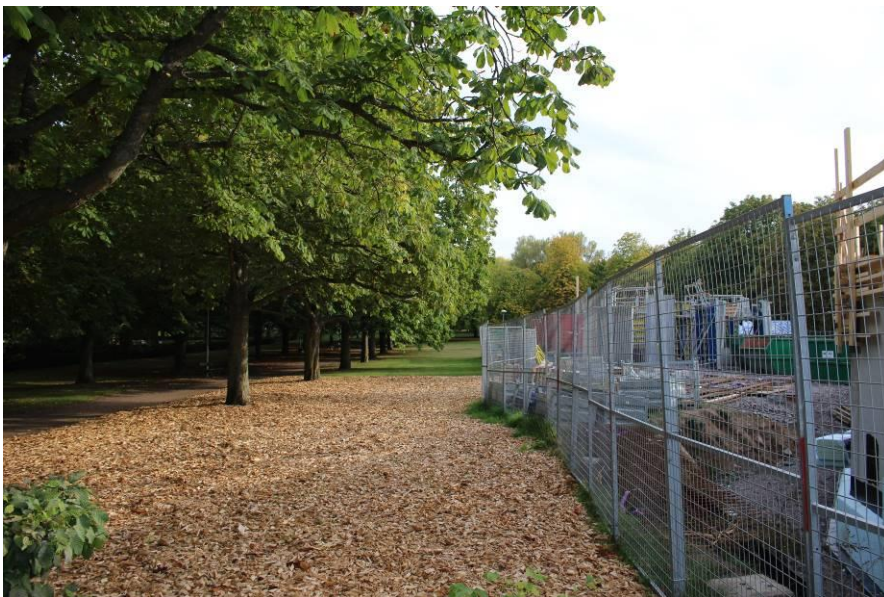
Bild 1. Skyddsstängsel och marktäckning (Mulching) som skydd vid intilliggande byggnation.

Grönyta eller träd i närheten av planerade markarbeten som inte ska nyttjas vid utförandet ska skyddas genom uppsättning av ett staket/stängsel. Ingen transport eller materialupplag får förekomma innanför stängslet. Flyttning av inhägnaden, upplag eller vistelse innanför inhägnaden får ej göras utan godkännande av kommunen. Avspärning ska utföras med barriärer av kraftigt material, med en minimihöjd av 180 cm. Avspärningen ska godkännas av beställaren.

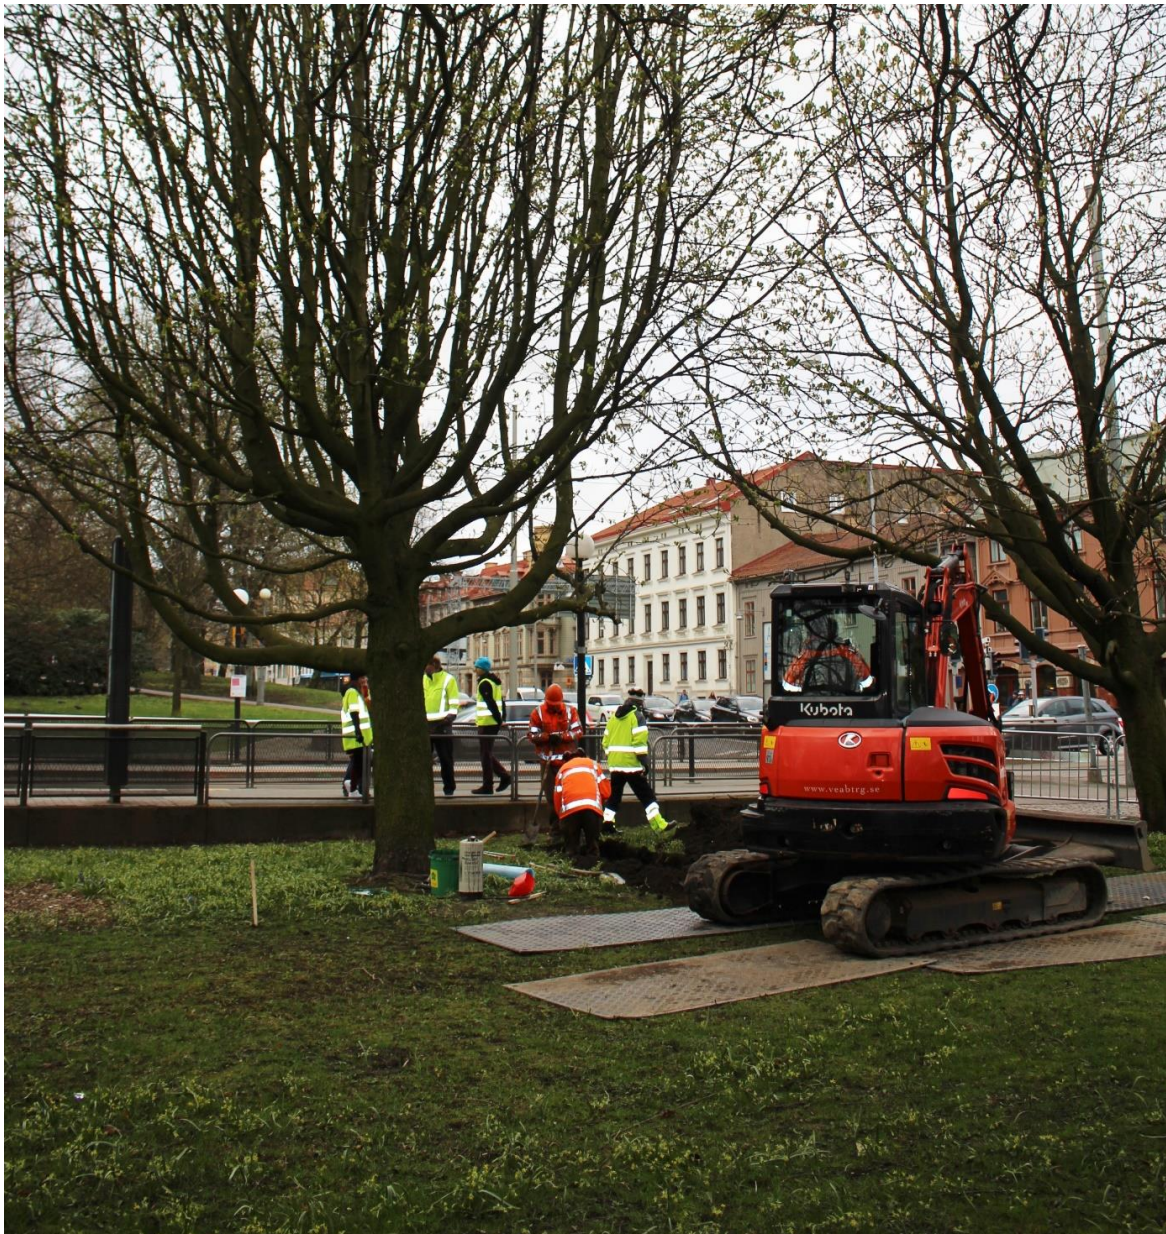
Bild 2. Markskydd av hårdplast används för att motverka markkompaktering vid grävning i parkyta nära träd.

Vid områden där transporter eller upplag måste utföras på grönyta och/eller vid träd som ska skyddas, ska ett temporärt markskydd upprättas. Syftet är att ska skydda marken från kompaktering. Kommunen ska godkänna omfattningen och utformningen av markskyddet. Vid avslutade entreprenadarbeten när det temporära markskyddet tagits bort ska marken besiktigas av träd- och markspecialist som vid behov upprättar ett lämpligt åtgärdsförslag mot eventuell uppkommen markkompaktering. Som exempel kan markskydd av plåt eller hårdplast användas eller att ett tryckutjämnande lager av bärlagergrus läggs på en fiberduk. Vid avetablering av det temporära markskyddet ska marken kontrolleras för att undersökas om det skett kompaktering trots skyddet. Om marken kompakterats bör ett åtgärdsförslag tas fram av en person med goda markkunskaper och kunskaper om hur kompaktering påverkar träd (Bild 2).

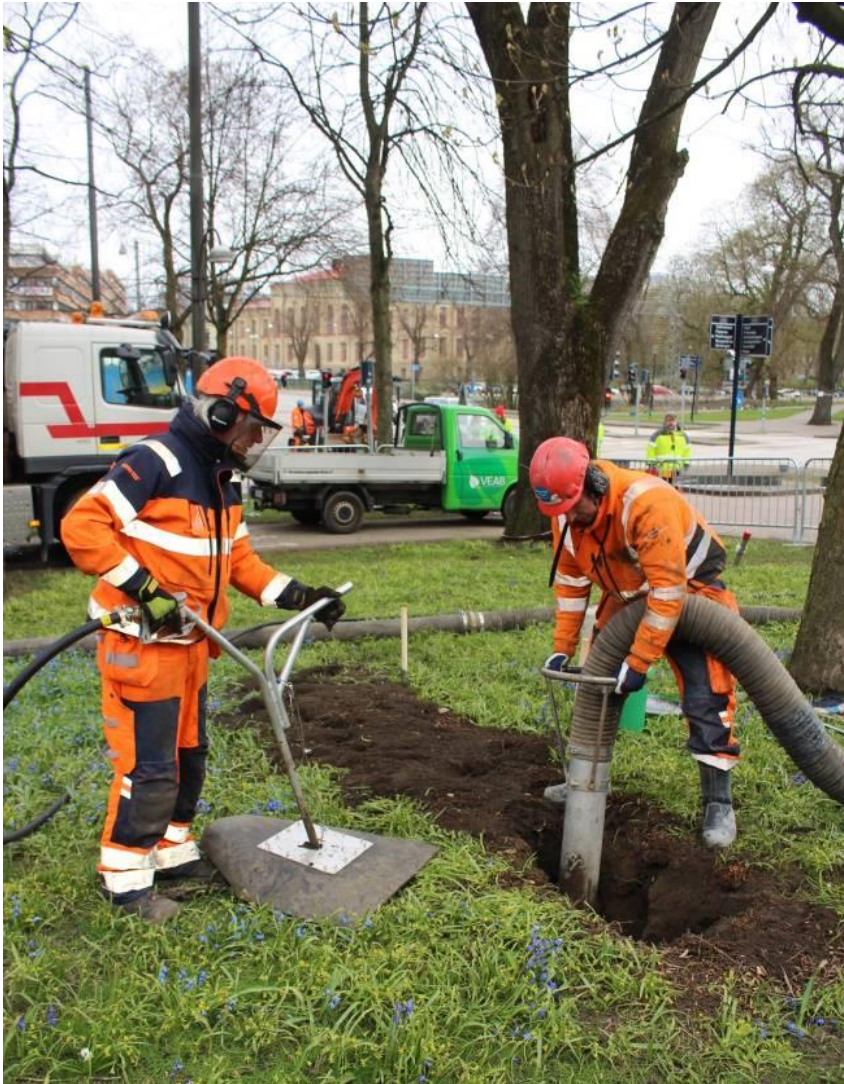
Bild 3. Skonsam schakt med tryckluft och vakuumsugning nära träd.

Vid schaktning där det finns rotförekomst ska all schakt utföras så skonsamt för rötterna som möjligt. Vid förekomst av mindre mängd finrötter i mindre dimensioner (mindre än 5 cm i diameter) kan konventionell grävteknik, t.ex. grävmaskin, användas. Avlägsnandet av mindre rötter är inte så allvarligt eftersom dessa nybildas relativt fort. Där det däremot påträffas grövre rötter (diameter större än 5 cm) eller vid en tät rotmatta, ska schaktmetoder som åstadkommer så liten skada som möjligt på rotsystemet användas. Det finns idag utvecklad teknik som kan användas vid förekomst av rötter. Mobila vakuum- eller luftdrivna aggregat med tillhörande sugslangar har kapacitet att avlägsna jord och annat markmaterial utan att åstadkomma stor skada på rötterna (Bild 3).

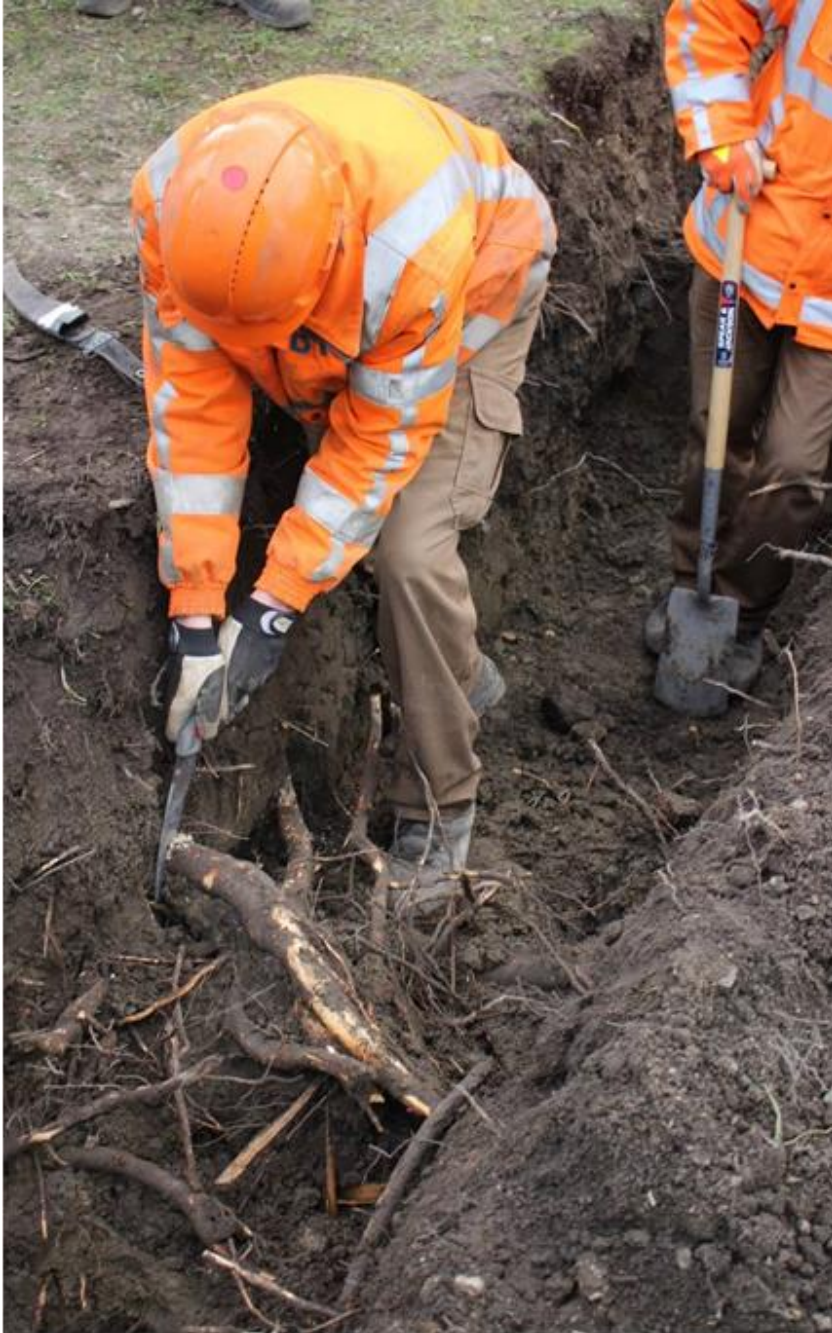
Bild 4. Trädrötter som måste avlägsnas vid schakt beskärs med beskärningsverktyg (handsåg).

Vid avlägsnande av berg intill träd (avstånd 5-10 m från ytterkant av stammen) ska försiktig sprängning utföras (sprängning med tät sömning). Alternativt kan vajersågning användas. Rötter som friläggs, oavsett vald metod, ska alltid hållas fuktiga och vid behov vattnas tills det att återfyllning av schaktgrop skett. Vid schakt där grövre rötter måste avlägsnas ska dessa kapas med beskärningsverktyg (sekatör eller såg) (Bild 4 & 5).

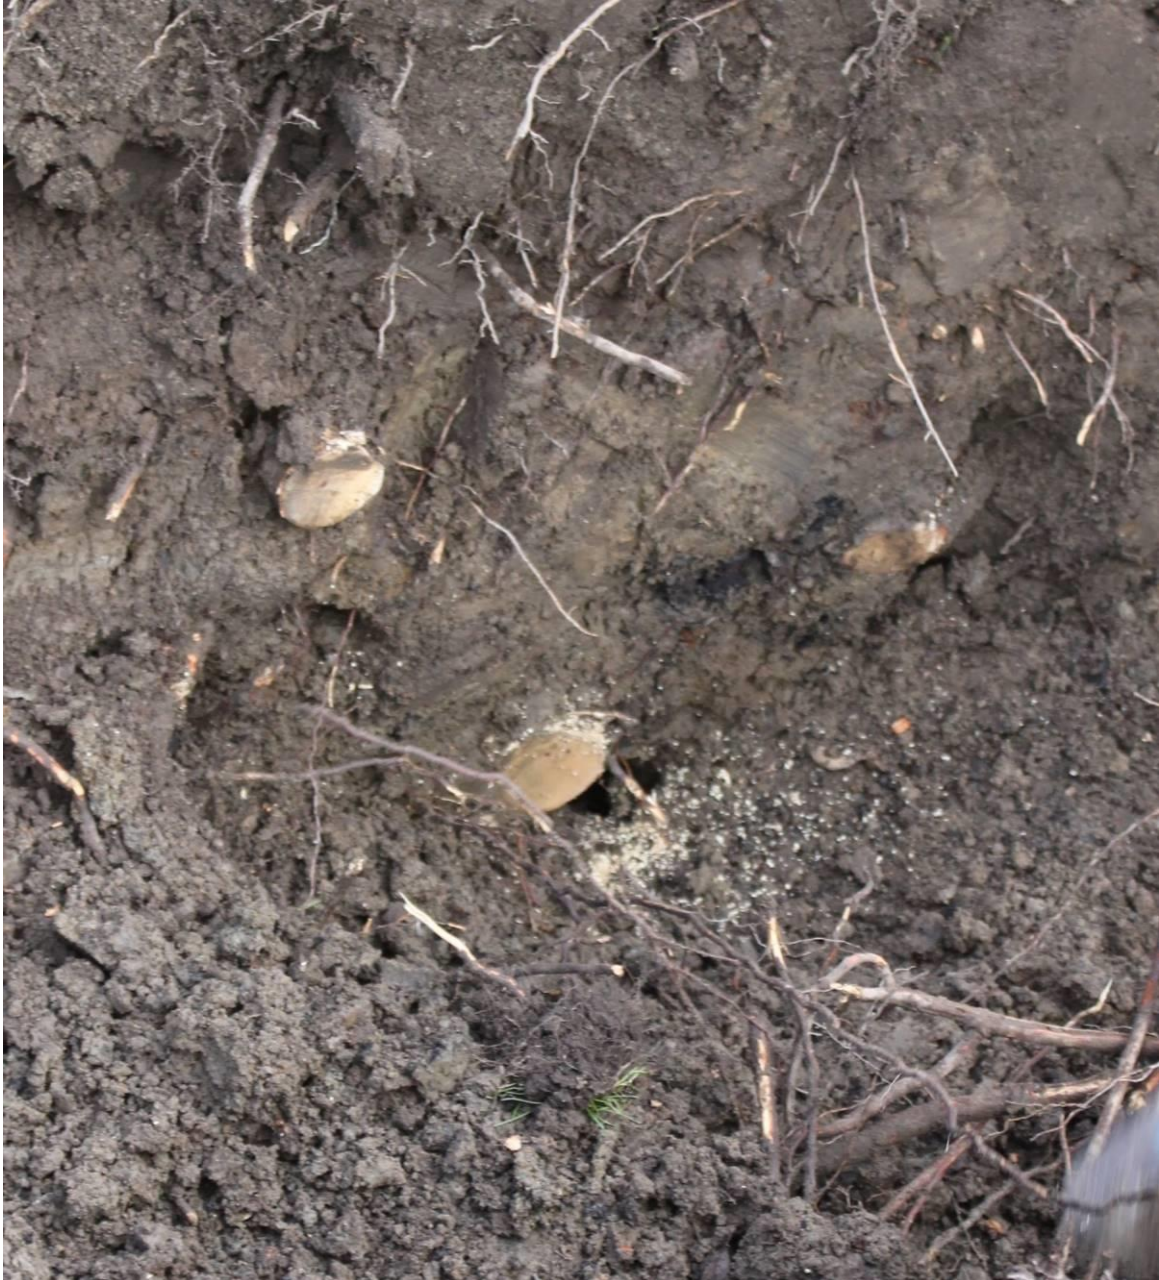
Bild 5. Korrekt beskurna rötter vid schakt.

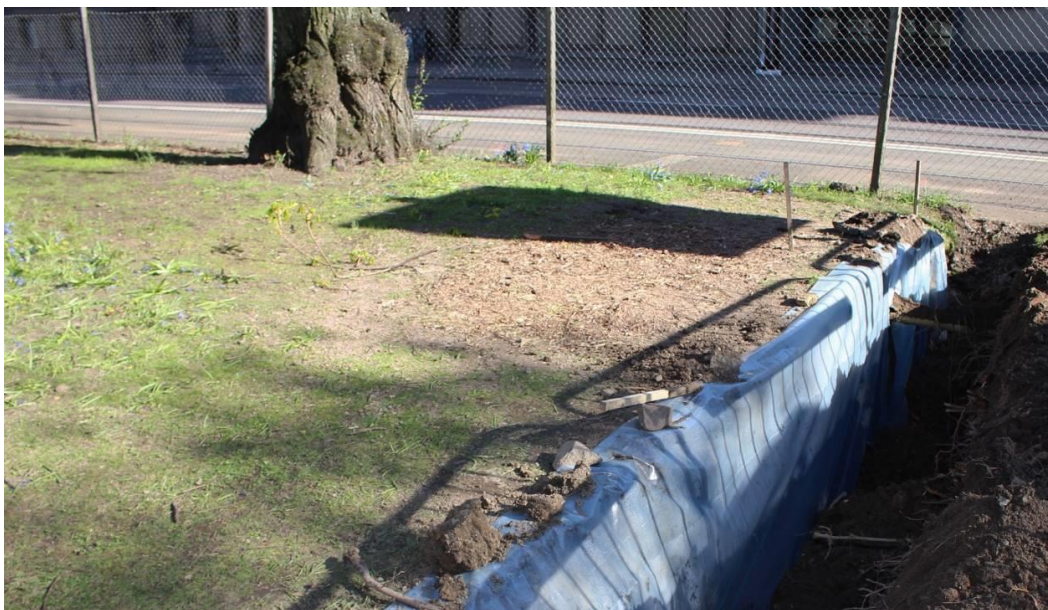
Bild 6. Rotdraperi av plast vid schaktvägg för att motverka uttorkning av jord och beskurna rötter.

Vid schakt med frilagda eller kapade trädrötter där återfyllning ej sker inom en timme ska rötterna täckas för att behålla fuktigheten. Detta ska göras i form av ett rotdraperi uppbyggt av t.ex. presenning, plast, geotextil eller juteväv (Bild 6). Täckningsmaterialet ska avlägsnas före återfyllning.

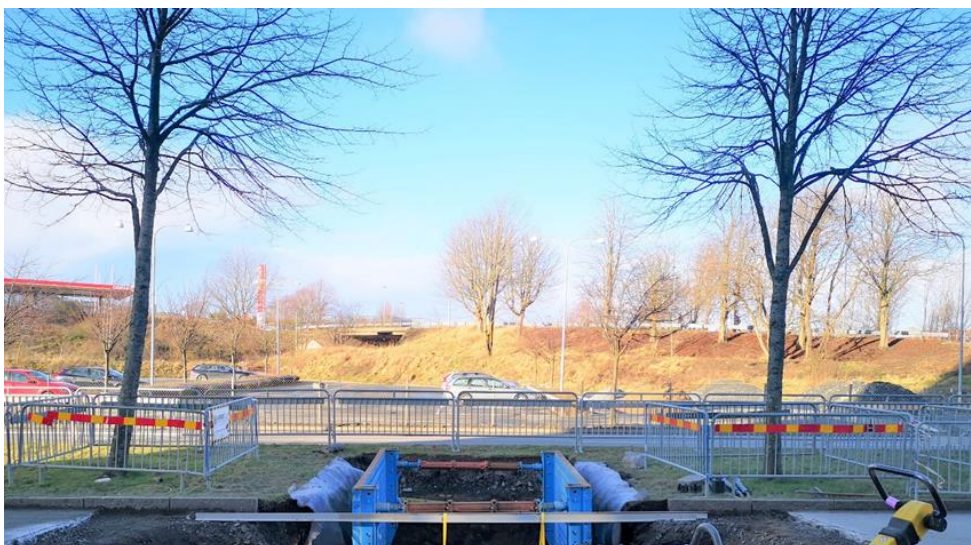
Bild 7. Användandet av spontsläde vid schakt intill träd.

Vid markarbeten där det finns risk att grövre rötter (diameter >5 cm) kan schaktet utföras med så kallad spontsläde eller skyddsspont (Bild 7 & 8). Spontsläde kan med fördel användas vid schakt för ledningsgrav. Som underlag för bedömning om skyddsspont ska användas vid större och långvarig schakt kan det behövas göras en rotkartering. Rotkarteringen ska ske enligt schaktmetoder vid rotzon och bedömas av en av från beställaren godkänd certifierad arborist, som även bestämmer spontens placering.

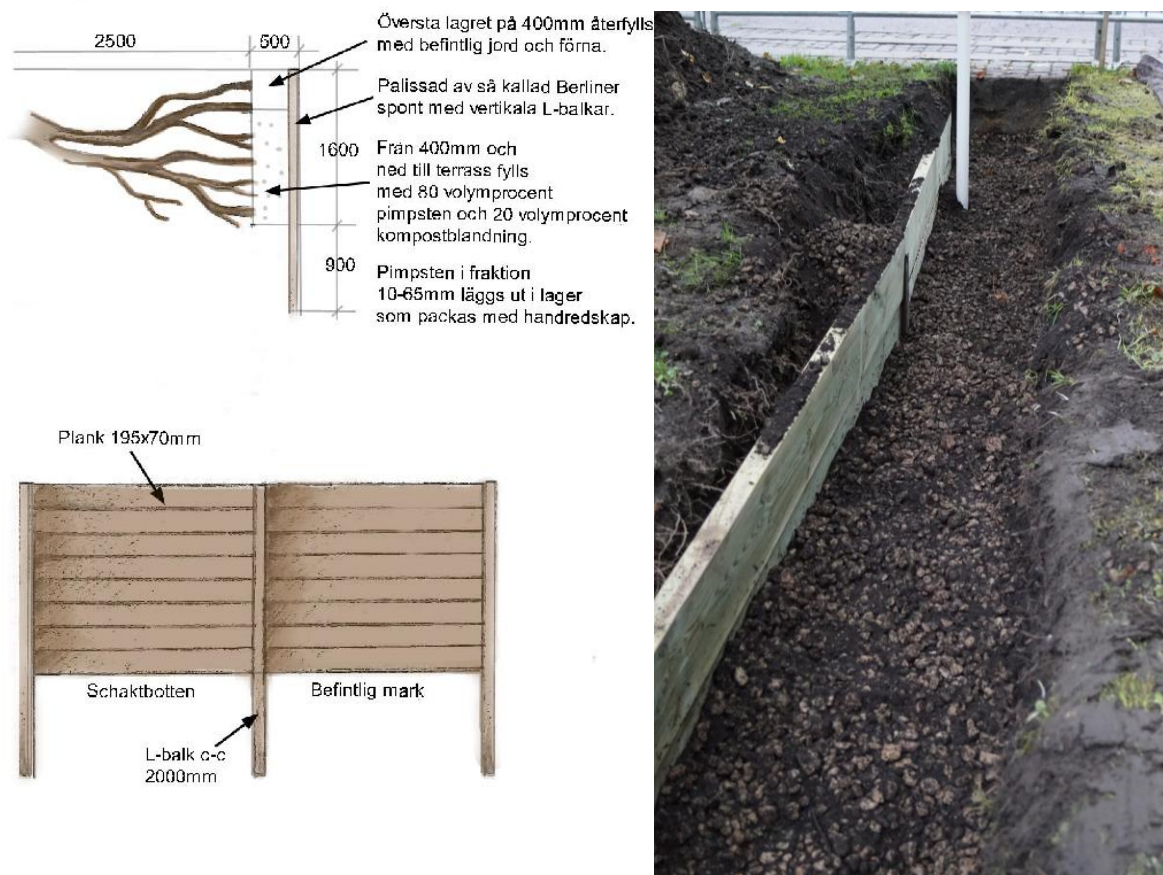
Bild 8. Skyddsspont med pimpstenssubstrat mot schaktvägg där rötter beskurits.

Schakten ska utföras i enlighet med Skyddsåtgärder vid rotzon ovan. Framtagna rötter beskärs med rena snitt 40-50 cm från planerad spontvägg. Skyddssponten ska gå ner till ett djup där inga rötter längre påträffas, eller till fastberg. Bredden bör vara 40-50cm från ytterkanten av sponten till rotsystemet. Diket fylls med jord som är rik på organiskt material och näring (Bild 7). Skyddssponten ska vara intakt under hela entreprenadtiden och kan även vara kvar efter entreprenadtiden, om barriären inte begränsar framtida möjlig rotutbredning. Vid uppförande av skyddsspont som hamnar nära träd kan sponten behöva förankras för att säkerhetsställa trädets stabilitet.

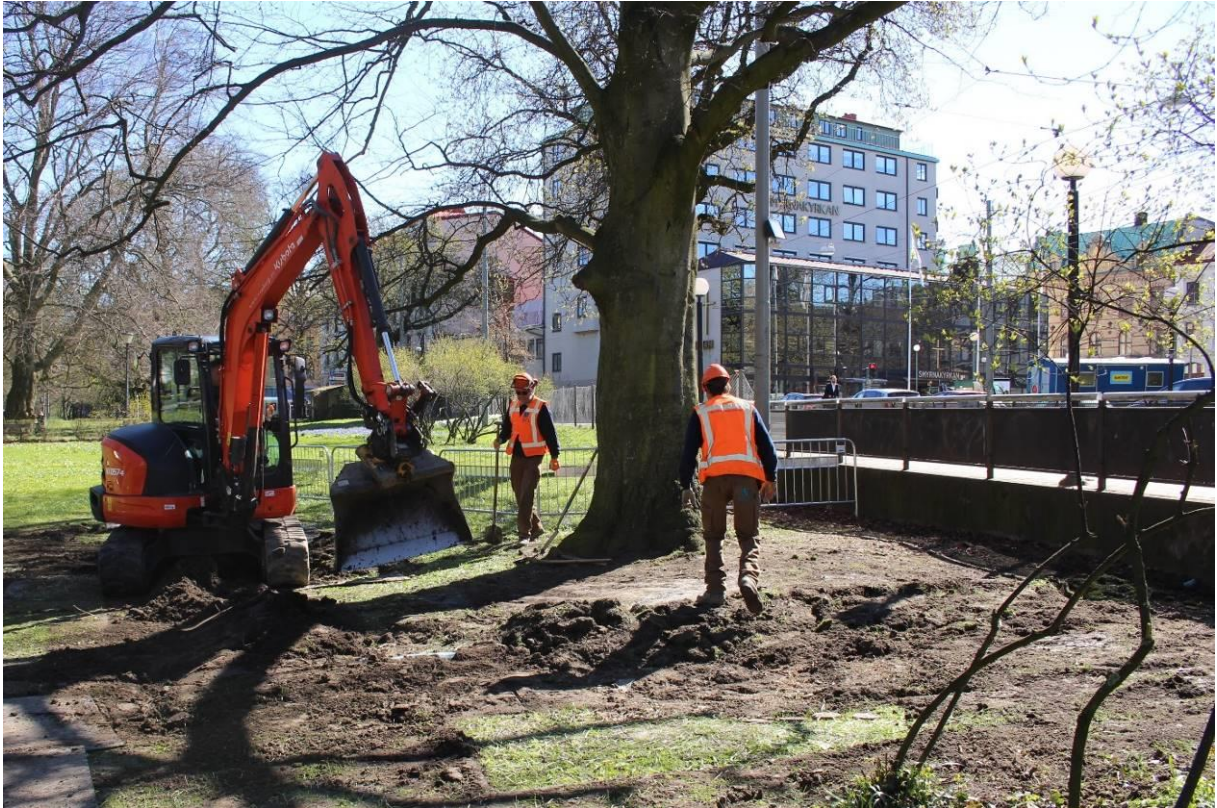
Bild 9. Avtagning av grässvål vid utförande av markvitalisering.

1. Där grässvål finns tas denna bort till ett djup av max 50 mm (Bild 9).
2. Avbanad yta luckras med tryckluft med 0,5-1 m mellanrum.
3. Avbanad yta vattnas med en mängd som motsvarar 30 mm/m<sup>2</sup>.
4. Ytan täcks med 20-30 mm Hasselfors R-dress eller likvärdigt.
5. Ytan täcks med 100 mm mulch i fraktionen 10-100 mm (Bild 10 & 11).
6. Mulch vattnas grundligt igenom.

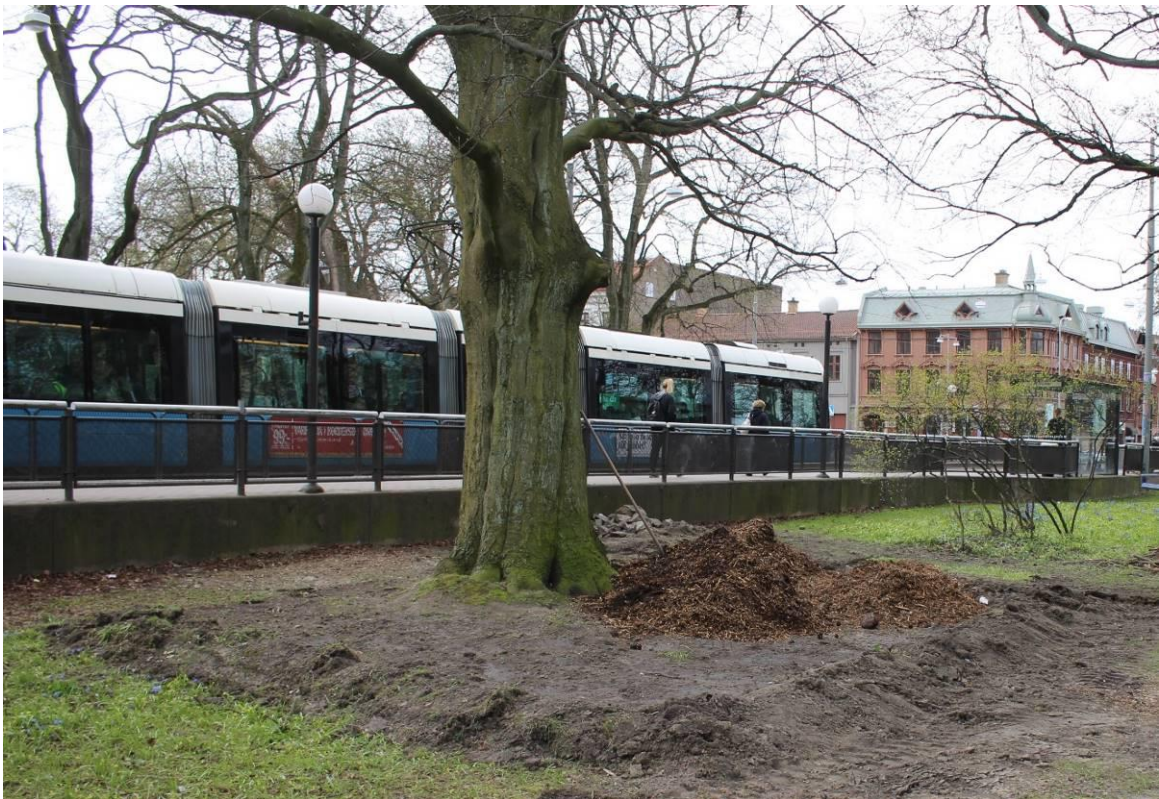
Bild 10. Utläggning av mulch på avbanad yta vid markvitalisering.

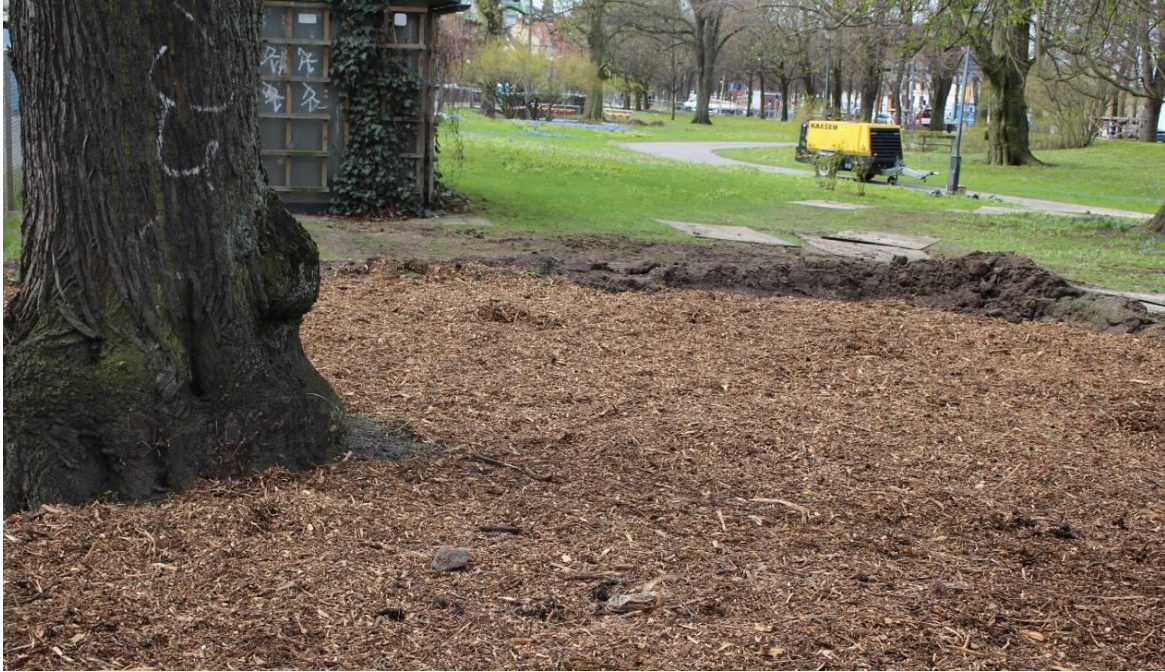
Bild 11. Färdigutlagt mulchlager vid markvitalisering.
