Historisk kartläggning, Fas 1

# Del av fastighet Sicklaön 40:11

161042

Värmdövägen, Nacka

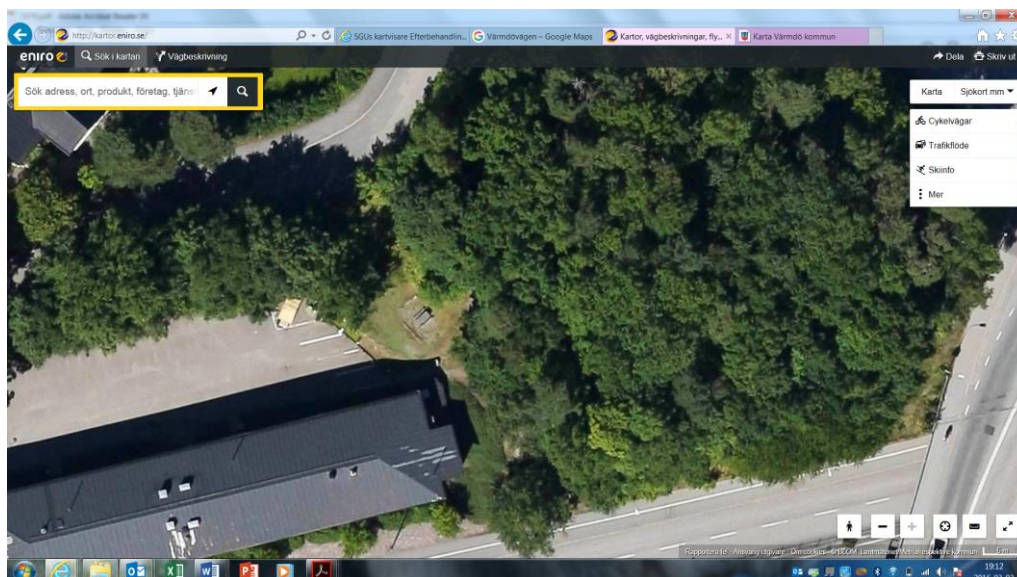
Vid genomgång av historiska flygfoton från år 1954, 1955, 1970 och 1995 syns skog på objektet. Inget som tyder på att verksamhet har bedrivits observerades vid genomgången. I flygfotot från 1954 syns en väg som löper mellan aktuell fastighet och fastigheten Sicklaön 361:1. Det går inte att urskilja huruvida vägen är grusad eller asfalterad. Aktuell fastighet utgörs av en skogsdunge som omgärdas av vägar. År 1955 syns inga förändringar jämfört med flygfotot från år 1954. En drivmedelsanläggning med två pumphuger noteras på intilliggande fastighet, Sicklaön 361:1, i väster på flygfotot från 1970. Drivmedelsanläggningen är belägen mot östra fastighetsgränsen av berörd fastighet. I flygfotot från år 1995 kan rester av den gamla vägen som löpte mellan Sicklaön 361:1 och aktuell del av Sicklaön 40:11 urskiljas. Det syns även, vad som verkar vara, upplag i västra fastighetsgränsen.
