Bergteknisk undersökningsrapport

Pylonen, Nacka kommun

GRAP 22081

2022-04-12

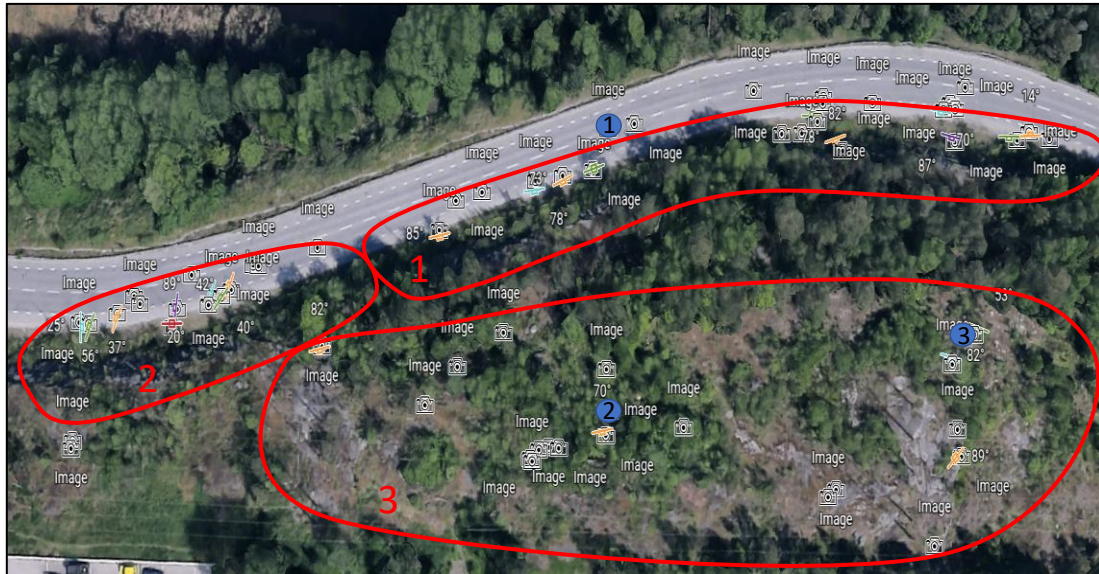
Berghällar har undersökts där berg i dagen förekommer inom och väster om planområdet. Det karterade området förlängdes till väster om planområdet i detaljplanen för att utöka den geologiska data tillgänglig för den bergtekniska bedömningen i detta PM. Området har således delats in i 3 delområden, numrerade 1 till 3. De undersökta berghällarna samt inmätta sprickorienteringar i respektive delområde markeras i Figur 5-1. Berget är i vissa områden kraftigt uppsprucket med mycket vegetation mellan blocken. Berghällarna är till stor del mosstäckta samt har delar med tunnare jordlager och gräs, se Figur 5-2. Lösa bergblock fanns i anslutning till berghällarna och återfanns framförallt mellan område 1 och 3.

Figur 5-1. Position för inmätta sprickor och deras orientering samt position för foton tagna i fält, markerade med blå cirklar. Området har delats in i 3 delområden numrerade 1 till 3.

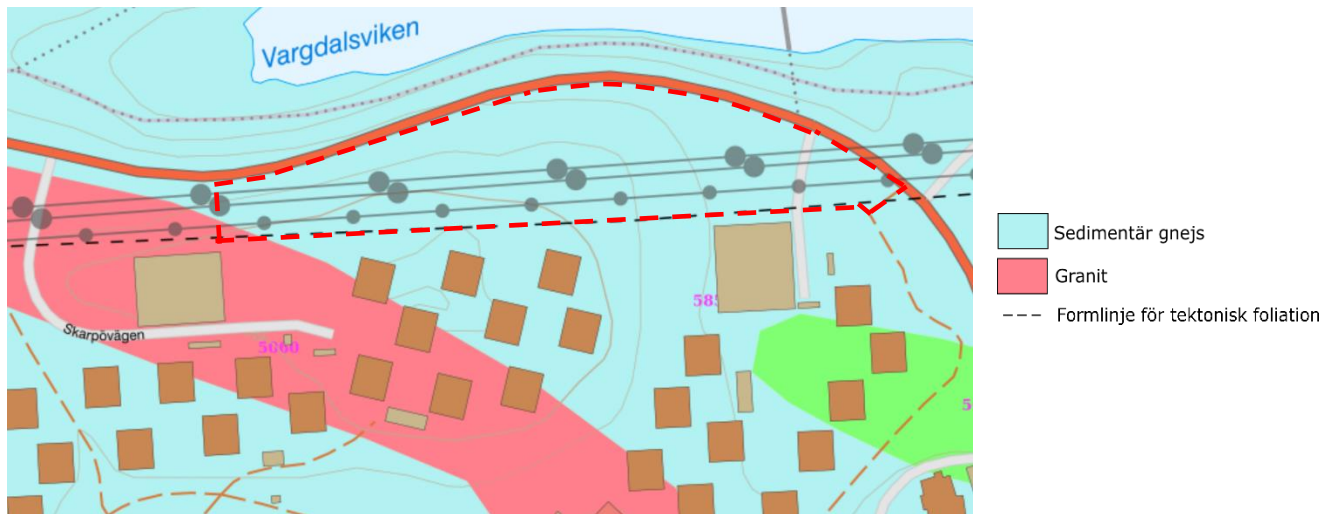
Enligt SGU:s berggrundskarta (Kartvisare, 2022) består det aktuella området (del 1 och 3) av gnejs av sedimentärt ursprung och delområdet 3 till väster om aktuellt planområde består av granit, se Figur 5-3. Bergarten som observerades på plats bedöms bestå av en sedimentådergnejs med varierande andel ojämnkorniga kvarts- och fältspatådror samt jämnkorniga glimmerrika delar. I delområde 3 förekommer granit med en mineral-sammansättning bestående av kvarts, fältspat och glimmer samt pegmatitiska inslag, se Figur 5-4.

Figur 5-3. Urklippt från SGU:s berggrundskarta (Kartvisare, 2022) med aktuellt område ungefärligt markerat med streckad linje i rött. Geologin i det aktuella området bedöms bestå av både sedimentär gnejs och granit. En formlinje för tektonisk foliation löper genom området.
