## Riskbedömning avseende påsegling

**Sicklaön 37:46**

**Nacka**

**Slutgiltig Rapport**

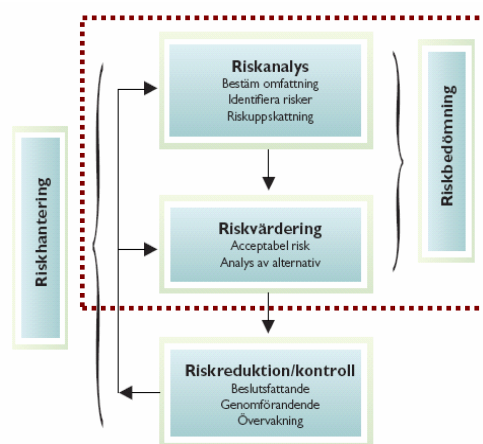
**Figur 1. Riskhanteringsprocessen.** Markeringen visar vilka delar som behandlas i rapporten.

I samband med hantering av risker används en rad olika begrepp. De begrepp som används i denna rapport utgår från den s.k. riskhanteringsprocessen<sup>3,4</sup>, se Figur 1, vars innebörd förklaras nedan.

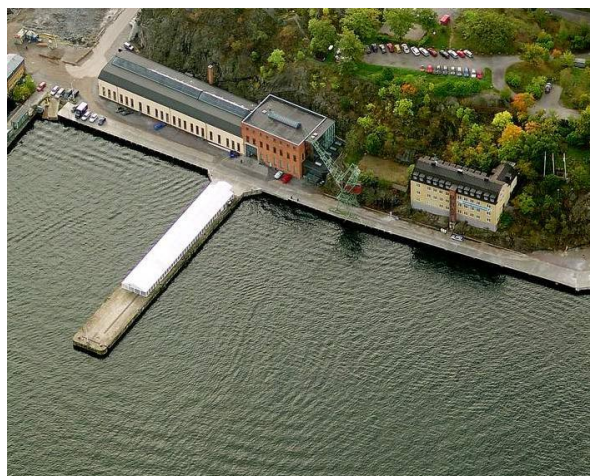
Figur 4. Flygfoto över fastigheten, piren och kajområdet.

För fartyg som är på väg in mot Stockholm och av någon anledning hamnar på kollisionskurs mot byggnaden erbjuder piren (se Figur 2, 4, & 7) ett hinder på vägen. Bedömningen görs dock att piren inte kommer att påverka ett stort fartygs framfart mot byggnaden i någon större utsträckning. Ett rimligt antagande är därmed att hastigheten reduceras något medan riktningen ej påverkas.

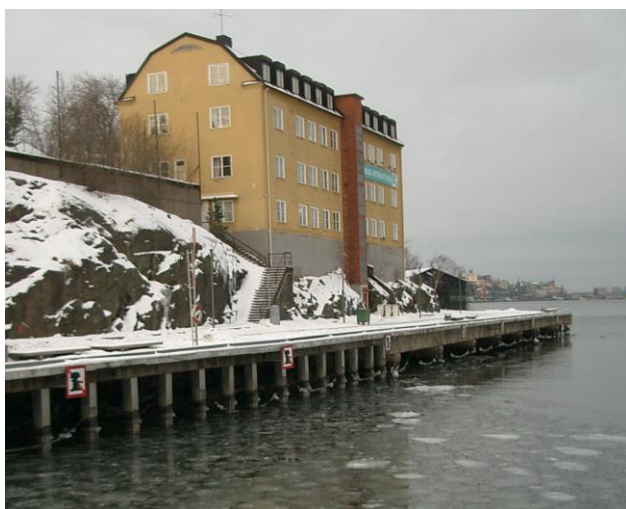
Figur 6. Byggnaden sett ifrån piren, med industrikajen av betong i förgrunden.

Byggnaden står på en sluttande berggrund som kan ses i Figur 6 ovan. Det är omkring 5 meters höjdskillnad mellan vattenyta och byggnadens grund. Den befintliga industrikajen som finns framför byggnaden är cirka 12 meter bred, och utgörs av en betongplatta som vilar på bärande betongpelare. Under kajen fortsätter den sluttande berggrunden ner i okänd vinkel och skapar vid kajkanten ett vattendjup på omkring 5,5 meter. 12 meter utanför kajkanten är vattendjupet omkring 6 meter och knappt 30 meter ut är djupet 7,3 meter (se sjökortet i Figur 7 samt profilen i Figur 8).

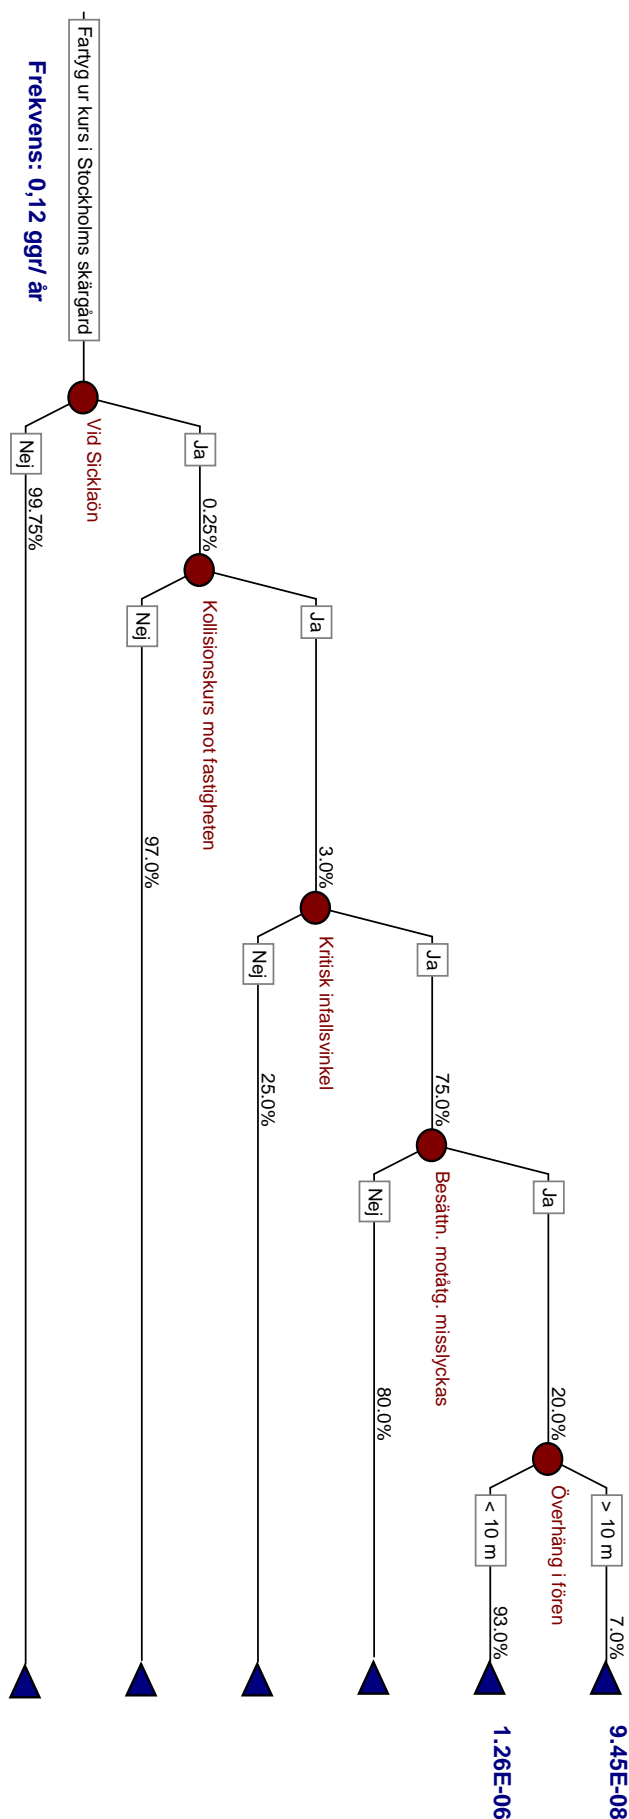
Händelseträdet till höger sammanfattar de antaganden som gjort i samband med frekvensuppskattningen, och de värden på sannolikheter som använts finns markerade med kursiv text tidigare i detta kapitel.

Den totala frekvensen för kollision mellan fartyg och kajen beräknas bli  $1,35 \cdot 10^{-6}$  per år, vilket innebär en gång på cirka 740 000 år. Frekvensen av kollisioner med mindre fartyg uppskattas bli  $1,26 \cdot 10^{-6}$  per år, och frekvensen av kollisioner med större kryssningsfartyg som leder till byggnadskollaps:  $9,45 \cdot 10^{-8}$  per år. Detta motsvarar ungefär en gång på 10 000 000 år. Beroende på typen av fartyg blir det konsekvensdrabbade området olika stort, och risknivån varierar därmed med avståndet från kajkant. Individrisken vid olika avstånd från kajen redovisas i nästa avsnitt.

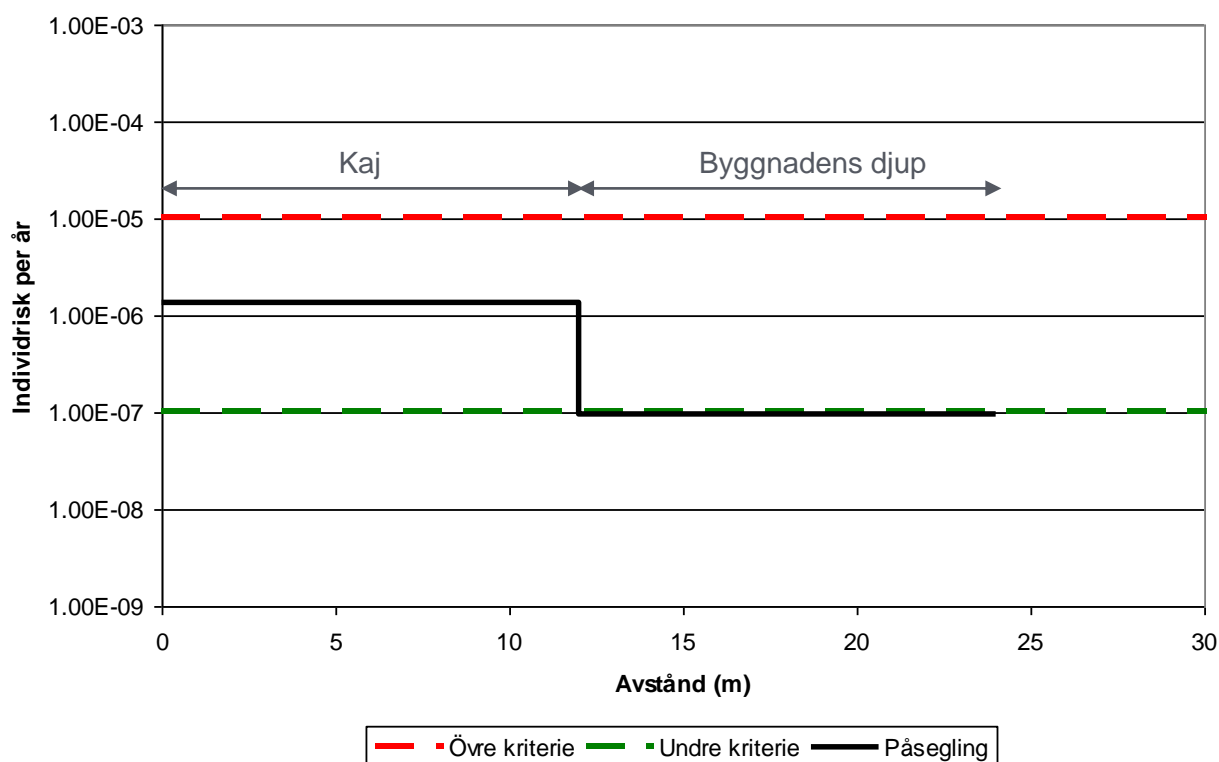
**Figur 13. Resultaterande individriskkurva för risker förknippade med påsegling.**

Resultatet visar att individrisken ligger inom ALARP-området (begreppet förklaras utförligare i Kapitel 4. *Riskvärdering*). Mellan kajkanten och byggnaden (avstånd mellan 0 - 12 meter) hamnar individrisken i de övre regionerna av ALARP-området, medan individrisken i byggnaden (avstånd mellan 12 - 24 meter) ligger strax under det undre kriteriet.

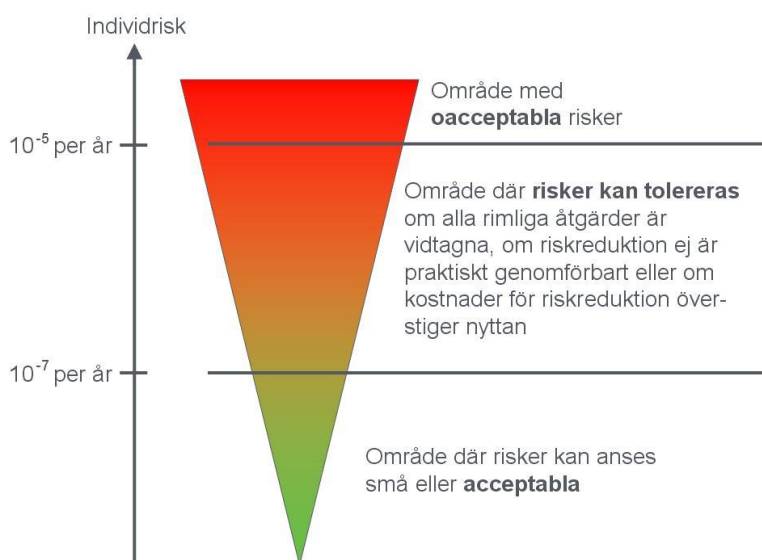
Figur 14. DNV:s förslag till uppbyggnad av kriterium för värdering av risk. Anpassad från *Värdering av Risk*<sup>14</sup>.

I Sverige finns inget nationellt beslut över vilka kriterier som skall tillämpas vid riskvärdering inom samhällsbyggnadsprocessen. Det Norske Veritas (DNV) har på uppdrag av före detta Räddningsverket tagit fram förslag på riskkriterier<sup>14</sup> gällande individ- och samhällsrisk, som kan användas vid riskvärdering. Riskkriterierna berör liv, och uttrycks vanligen som sannolikheten för att en olycka med given konsekvens skall inträffa. Risker kan kategoriskt indelas i tre grupper; acceptabla, tolerabla med restriktioner eller oacceptabla, se Figur 14.

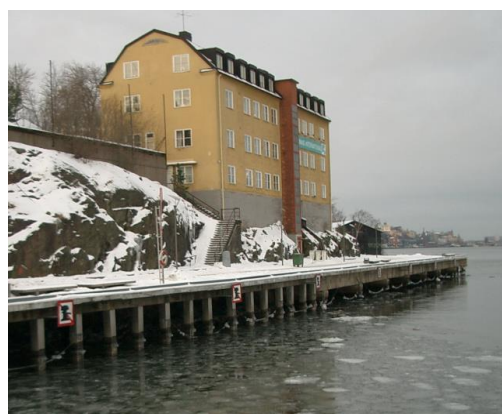
Figur 16. Byggnaden sett från piren.

En viktig faktor för resultatet av denna riskbedömning är hur berggrunden ser ut framför byggnaden, under kajen och ut i vattnet. En solid berggrund har en större bromsande effekt på ett grundstötande fartyg än en mjuk sedimentär botten. I denna riskbedömning har antagits att det under kajen finns solitt berg som kan bromsa ett fartyg, då kajen inte förväntas stå emot en kollision. Det är önskvärt att vidare utredning avgör hur berggrunden sträcker sig från byggnadens grund ner i vattnet, och vilken typ av botten som där finns. Jämför Figur 15 och Figur 16 nedan.
