# PM Markföroreningar

Handlingsplan för hantering av föroreningar i jord, berg  
och grundvatten gällande stadsbyggnadsprojekt Bergs  
gård, Sicklaön 13:38

2026-10-09

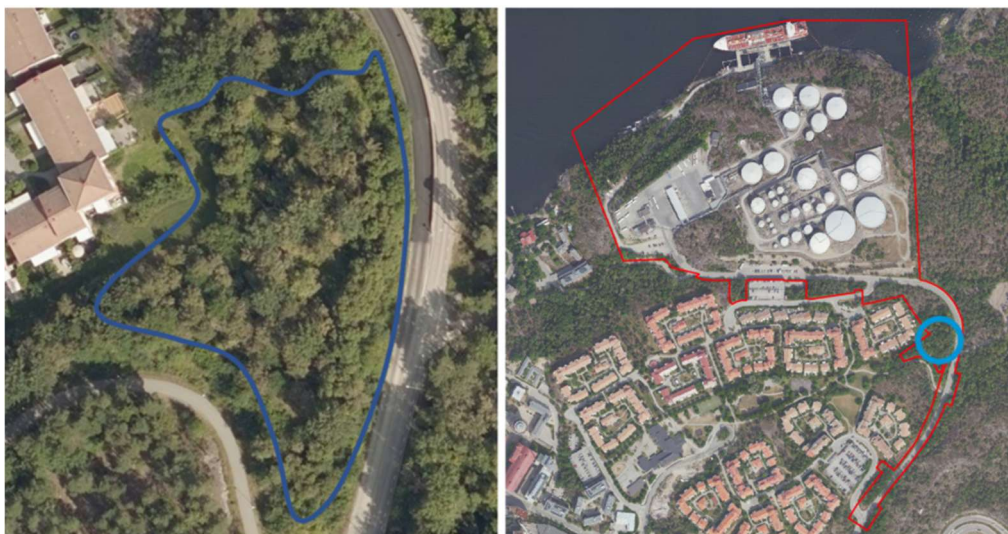
Figur 2. Jarlabergsfyllnaden och dess placering i planområdet.

Utfyllnadsområdet är beläget inom den del av detaljplaneområdet där en förskola planeras.
