BOO GÅRD SKOLA (9431)

PM-DAGVATTEN

Ombyggnad av väg, VA och parkering
NACKA KOMMUN, EXPLOATERINGSENHETEN

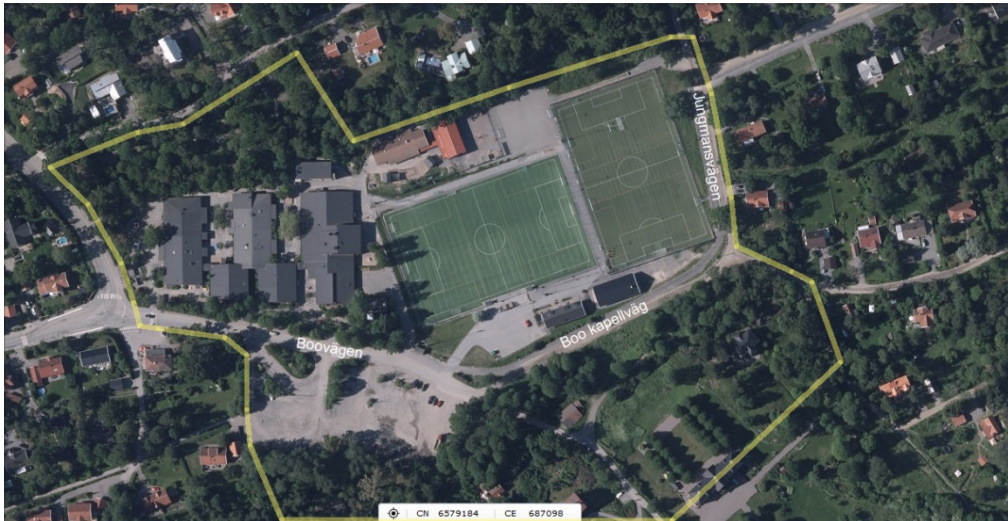
Figur 1. Översiktsbild över området. Bild hämtad från lantmateriet.se.

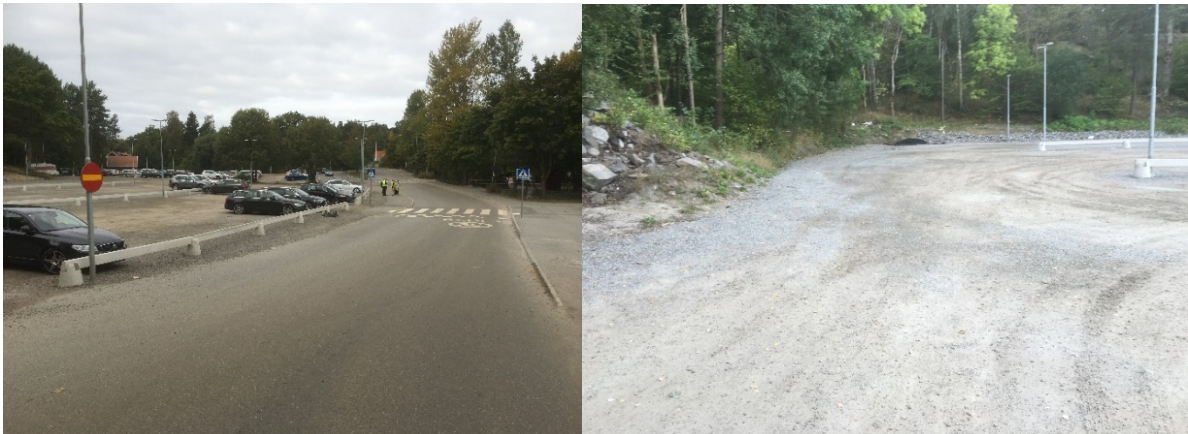
Figur 2. Boovägen med tillhörande parkering.

Vägen framför Boo Gårds skola, Boovägen, är asfalterad med en anslutande stor parkering, som är delad i två delar. Den befintliga parkeringen tillhörande skolan och idrottsplatsen är idag grusad och ett makadamfyllt dike finns längst i söder. Diket fungerar som avskiljare mellan parkeringen och den omgivande höjden som ligger i sydlig- och sydöstligriktning. Höjden har sin högsta punkt på ca +35 m medan marknivån på parkeringen är ca +10 m.

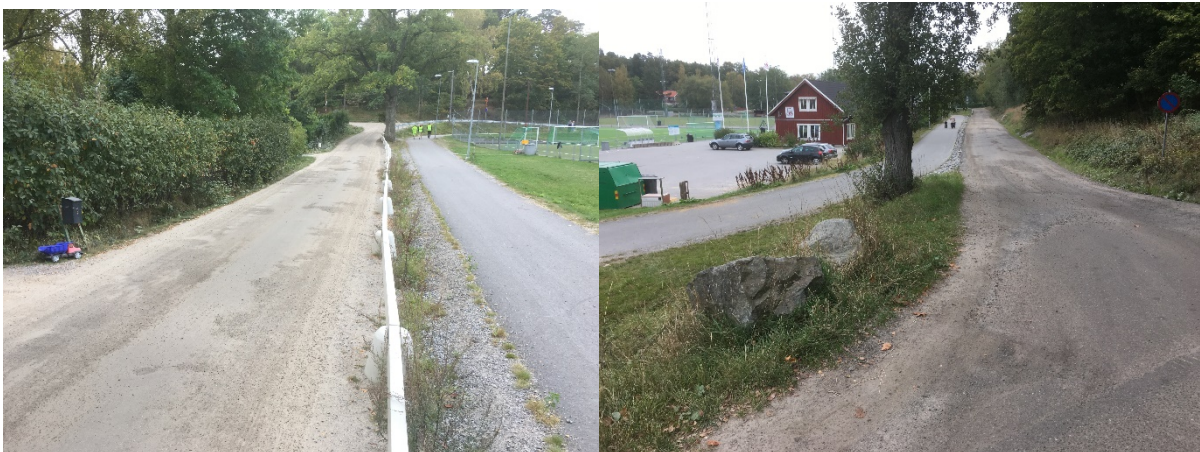
Figur 3. Jungmansvägen (vänstra bild) och Bookapell väg (högra bild).

Boo kapellväg omges också den av en höjd på sin södra sida, med en höjdskillnad på ca +9,5 från väg till ca +17 m på höjdrönet. Både Boo kapellväg och Jungmansvägen är smala grusvägar med en bredd på ca 4,5 m.

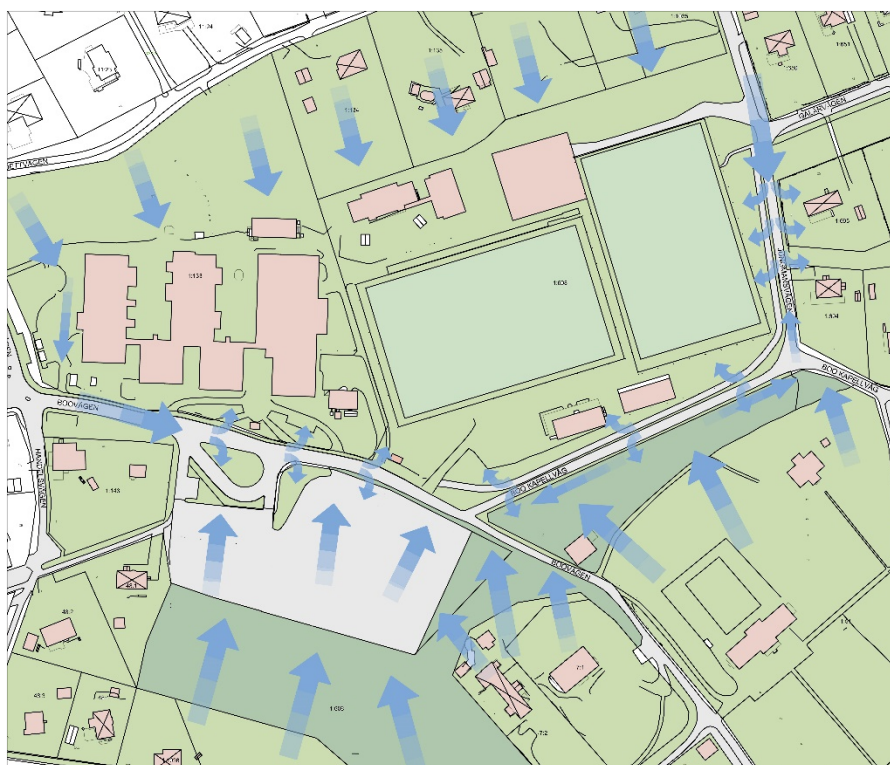
Figur 4. Befintlig avrinning av planområdet.

Höjden som är belägen söder om parkeringsplatsen har avrinning mot det befintliga makadamdiket som omger parkeringsplatsen. Den östra delen av parkeringsplatsen har inget dike och dagvatten från höjden hamnar dels på parkeringen och dels i diket. Från parkering sker avvattning mot Boovägen. Från Boovägen rinner dagvatten till befintliga brunnar som ansluts till en större dagvattenledning som löper från sydväst till nordost.

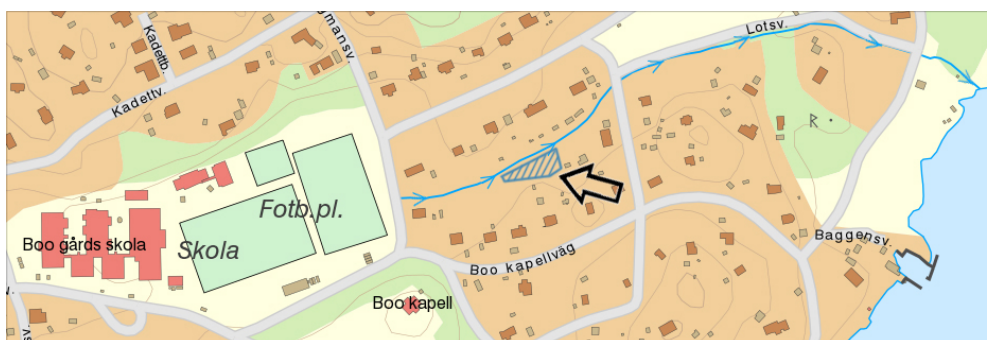
Figur 10. Markerat område föreslås utformas så att utloppsdikeyt får en effektivare funktion vid stora regn.

LOD kan till viss del ske via makadamdiket och grönytan i mitten av parkeringen som diket är ansluten till, det vattnet leds inte till oljeavskiljaren. Dagvatten från det aktuella området leds till ett dike som fortsätter ca 570 m till recipienten Baggensfjärden, se Figur 9. Den projekterade regnbädden för parkeringen är mycket effektiv som LOD men området är ändå känsligt vid stora regn. För utökad fördröjning och reducering av föroreningar föreslås att utloppsdikeyt utformas för att få en effektivare funktion vid stora regn. Aktuellt område är markerat i Figur 10.

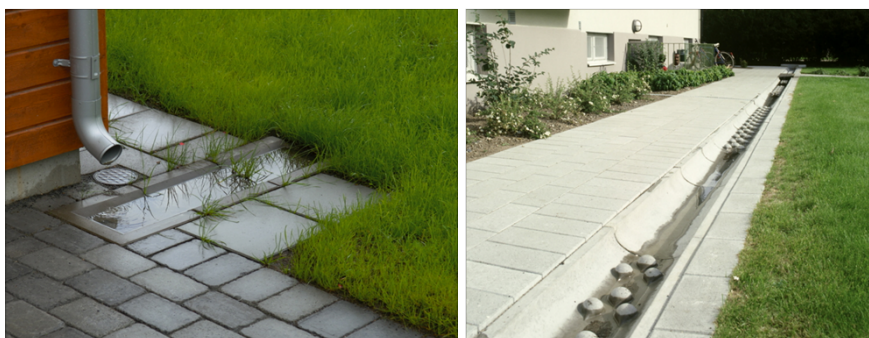
Figur 11. Vattenutkastare och dagvattenrännor. (www.steriks.se)

Enklaste lösningen till LOD är att förse stuprör med vattenutkastare som fördelar dagvattnet över en grönyta innan det når dagvattenbrunnarna med hjälp av rännor. Små regn kan på detta sätt helt omhändertas lokalt, beroende på storleken hos grönytor som ackumulerar dagvattnet. Vid mycket stora regn fungerar utkastare som en fördröjare av det första vattnet vilket minskar belastningen på dagvattenledningarna.

Om grönyta som t.ex. översilningsyta och växtplantering inte finns att tillgå intill fastigheten, kan öppna rännor anläggas. Öppna rännor syftar i första hand till att transportera dagvatten till planerade grönytor eller dike. Dessa går att anlägga med galler, så kallade markrännor, för att på så vis göra körbara. Öppna rännor kan vara estetiskt tilltalande och har lägre anläggningskostnad än ett ledningsförbundet system.

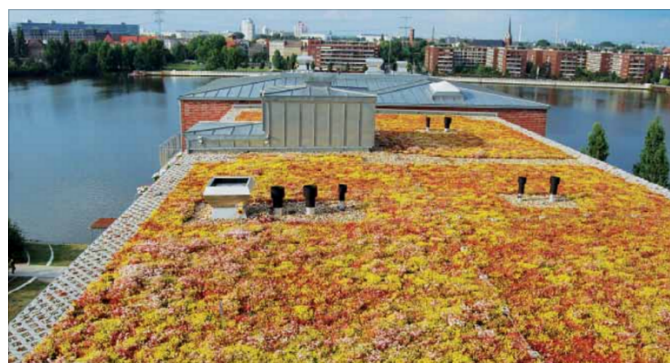
Figur 11: Gröna tak. (www.optigreen.com)

En annan lösning för att minska avrinning är s.k. gröna tak. Vegetationsklädda taktytor minskar den totala avrinningen jämfört med konventionella, hårdgjorda tak. Tunna gröna tak, med t ex sedum, kan minska den totala avrunna mängden på årsbasis med ca 50 %. Gröna tak med djupare vegetationsskikt magasineras enligt Svenskt Vattens publikation P105 i medeltal 75 % av årsavrinningen. Dessutom ökas initialförlusten vid varje regntillfälle med ca 6-10 mm beroende på vald tjocklek och lutning på taket. Detta innebär att även kraftiga regn kan utjämnas under den första avrinningstiden.

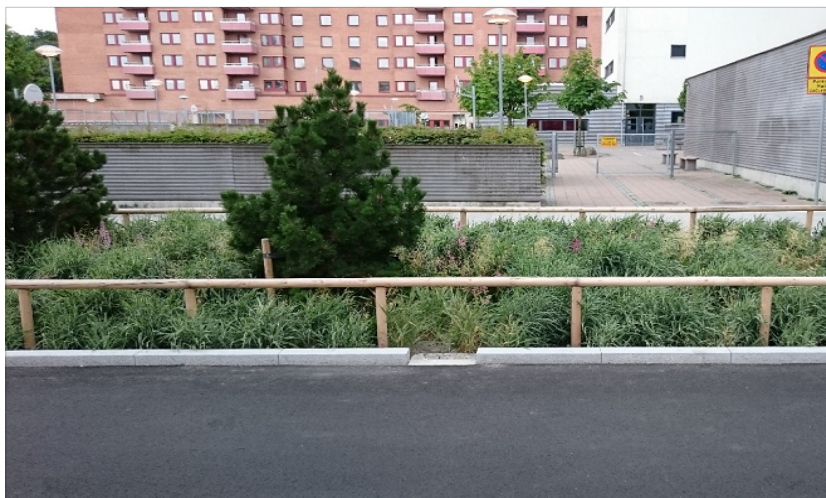
Figur 12. Nedsänkt växtbädd med inlopp genom sänkt kantsten. (sigmacivil.se)

Regnbäddar eller även kallade växtbäddar används för att infiltrera dagvatten från närliggande ytor som vägar och parkeringar. Det ställs krav på att växterna ska klara perioder av både torra och höga vattennivåer då regnbädden inte har någon permanent vattenspiegel. Med en välkomponerad vegetationsmix fås regnbäddar som fyller en teknisk funktion med fördröjning och rening men också ett vackert inslag i gatumiljön eller i anslutning till naturområdet. De bör dock ej placeras direkt över några ledningsstråk. Regnbäddar byggs upp så att i stort sett allt dagvatten kan magasineras och infiltreras effektivt inom ett dygn efter nederbördstillfället. Regnbädden har endast en synlig vattenspiegel i samband med kraftiga regn. Då bädden är planterad med växter medför detta att den dessutom har en mycket större förmåga att avdunsta vatten än exempelvis en steril infiltrationsbädd av makadam.

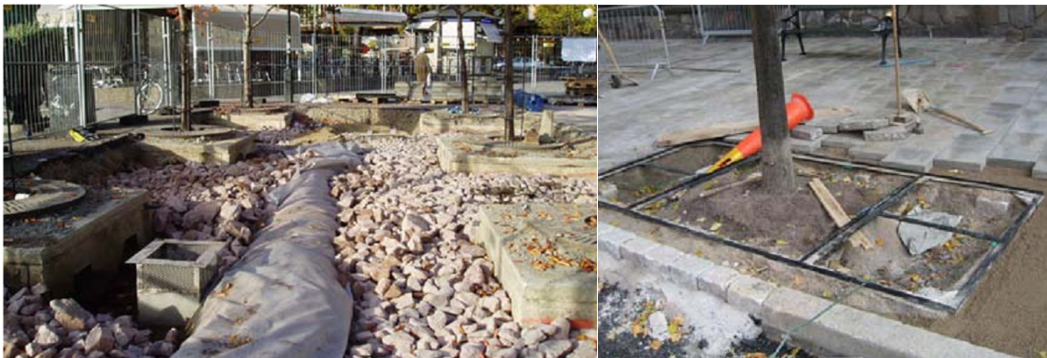
Figur 8: Makadamlager och utplacering av trädgallerram, foton: Björn Embrén, Anders Ohlsson Sjöberg

Skelettjordar har utvecklats för att träd ska kunna utvecklas till trivselskapande element i hårdgjord miljö. Skelettjord är en volym av grov ensartad makadam (100-150 mm) som innehåller ca 25-30 % hålrum fyllda med luft samt fuktighets- och näringshållande växtjord. Konstruktionen måste utföras så att den både garanterar ett bra rottingsutrymme och samtidigt uppfyller de krav som ställs på bärighet för tung trafik. En exempelskiss med typsektion från Stockholm Stad av nyplantering av träd i hårdgjord miljö inklusive skelettjordsanläggning redovisas i bilaga 2. För att klara av regntillfällen större än dimensionerande regnintensitet måste anläggning förses med dräneringsledning i botten för att avleda överskottsvattnet. Dräneringsledningen i sin tur måste kopplas till närmaste anslutningspunkt. Trädplantering längs med gator medför flera fördelar med avseende på dagvattenhantering. Varje trädkrona kan magasinera omkring 10 mm nederbörd över den yta som kronan upptar. Rotsystemen suger dessutom åt sig vatten från kringliggande mark vilket leder till att markens magasineringkapacitet återhämtas fortare vid längre nederbördstillfällen. Förutom detta kan träd omhändertata mindre mängder föroreningar.

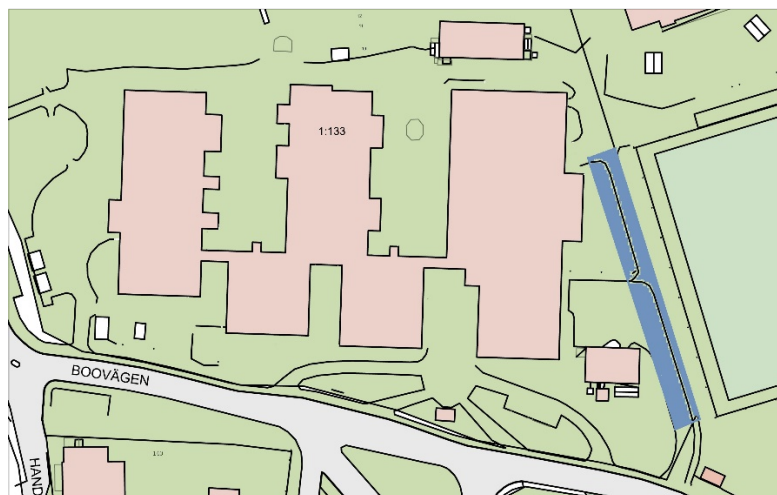
Figur 15. Blått område avser bästa yta för regnbädd/skelettjord.

Föroreningsberäkningar visar att krävs en regnbädd på parkeringen med storleken på ca 60 m², utöver föreslagna oljeavskiljare. Detta gäller för en regnbädd på 0,9 m (biofilter, sand och makadam) exklusive växtlighet ovan mark. Den del av dagvattnet som passerar regnbädden, passerar också oljeavskiljaren. Förutom detta krävs det på skolområde en regnbädd eller skelettjord på ca 50-60 m² för att klara riktlinjerna. Regnbädd är att föredra framför skelettjordar med avseende på reningsåtgärder. Placeringen av regnbädd/skelettjord bedöms bäst vara på de östliga delarna av skolområdet, se Figur 15, då avrinning sker mot fotbollsplanerna.
