Kulturmiljön vid Boo kyrkväg

Sågtorp blir Boos sockencentrum

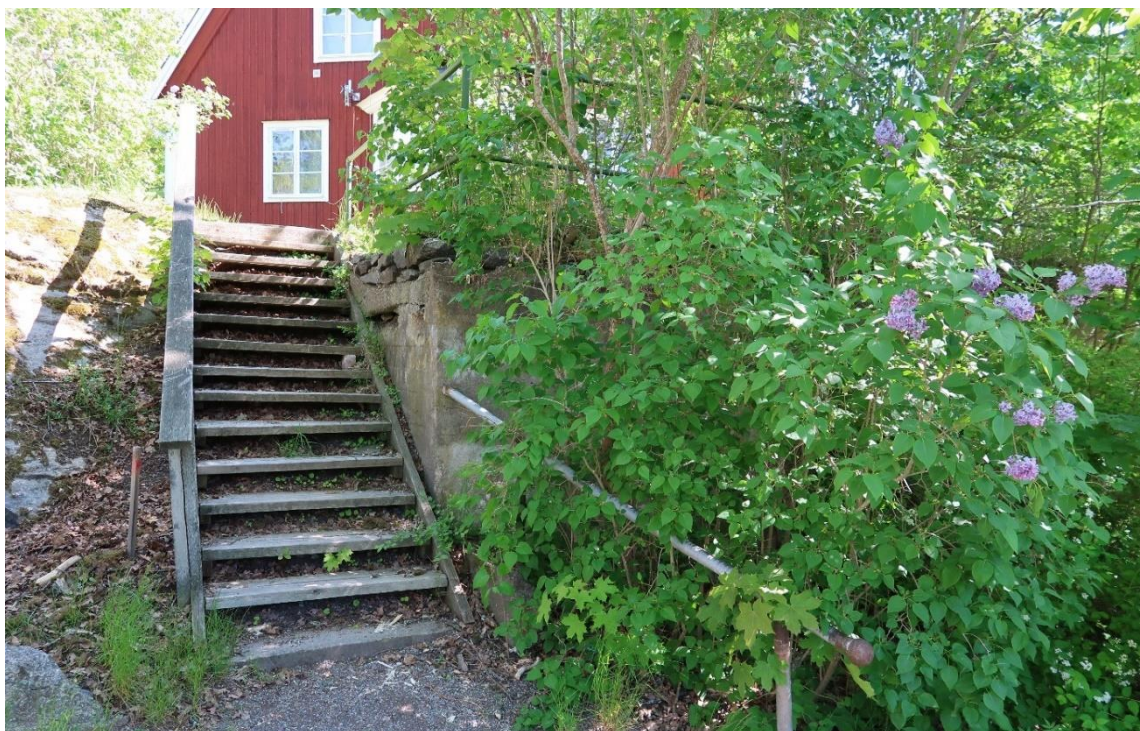
Att bebyggelsen har ett historiskt och funktionellt sammanhang visas bland annat av kopplingar mellan byggnaderna som här mellan fd församlingshemmet och ålderdomshemmet.

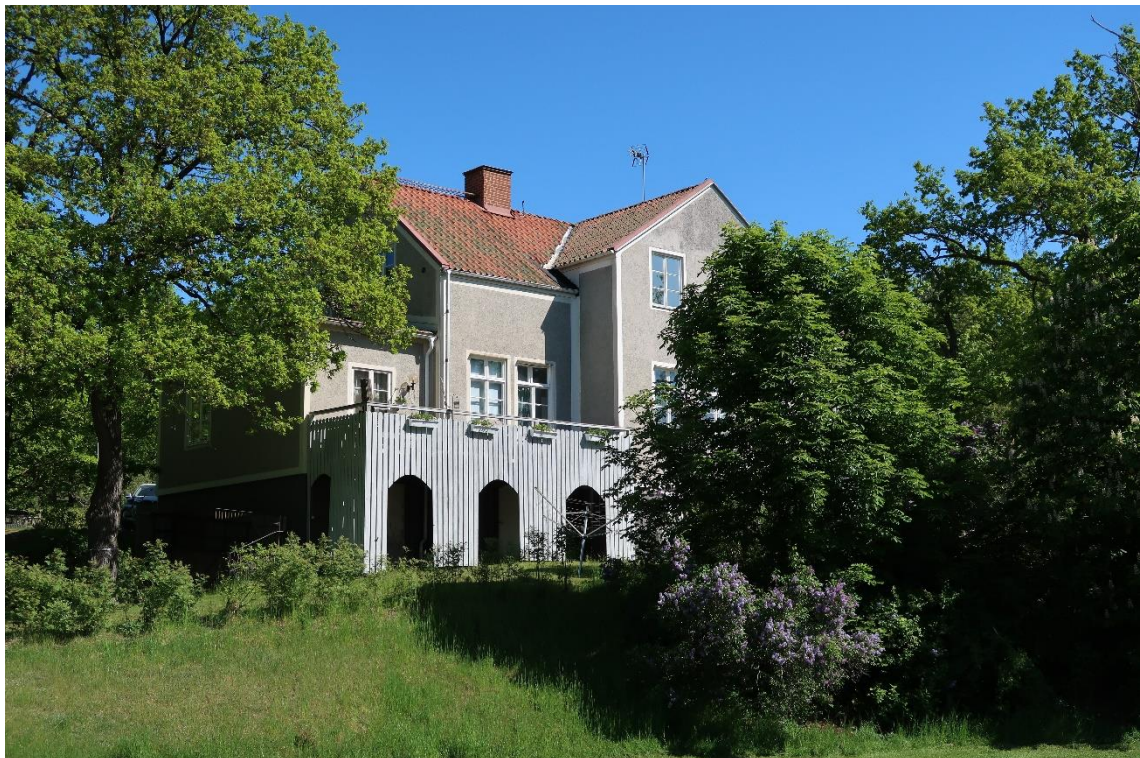
Fd församlingshemmet sett från gång- och cykelvägen i sydväst.

Mensättra 1:183 – fd församlingshemmet med pastorsexpeditionen

Utvändigt präglas formspråket av två årsringar. Planformen, fönstersättningen och fönsterformerna och några byggnadsdetaljer hör till sekelskiftet 1900, medan taket, de putsade fasaderna, fasadutformningen, färgsättningen och fönstren härrör från 1950-talets ombyggnad.

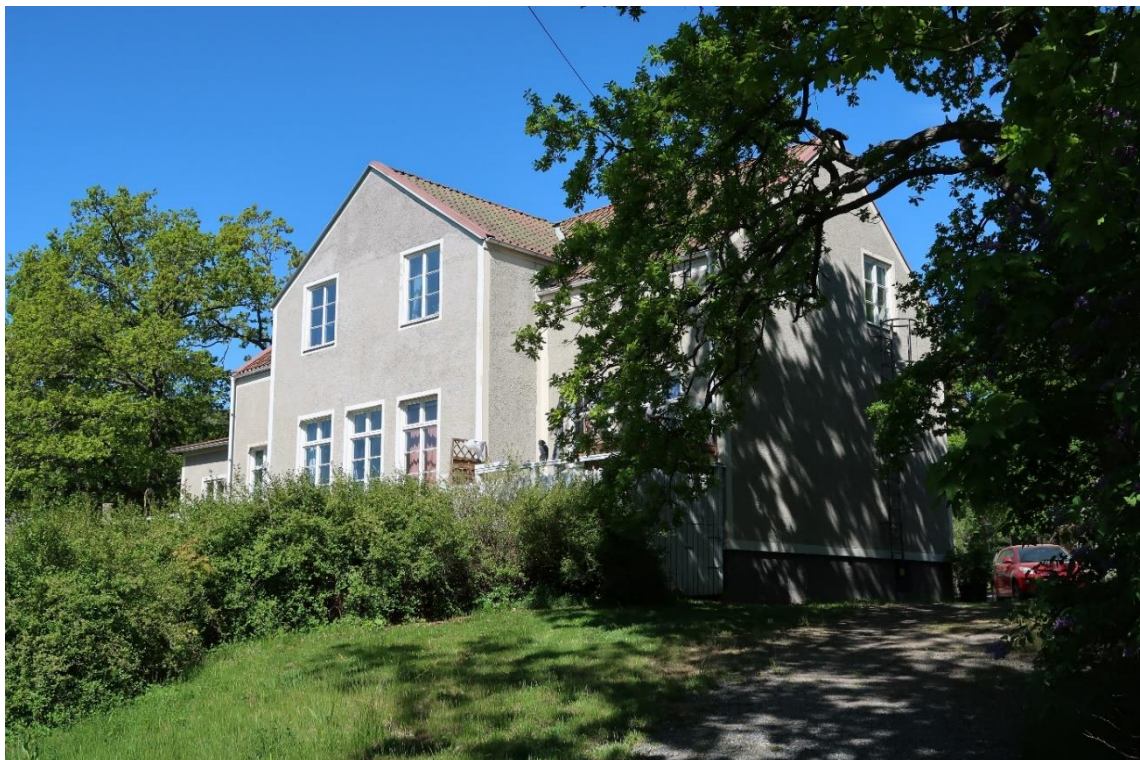
Fasaden mot söder visar tydligt den tidigare funktionen med församlingsal i bottenvåningen.

- Planformen och volymen som är anpassad till läget i suterräng. 1 ½ våning med källare och låg tillbyggnad i väster.
- Fönstersättningen som visar byggnadens funktion som församlingshem med bland annat höga fönster i tidigare samlingsalen mot söder.

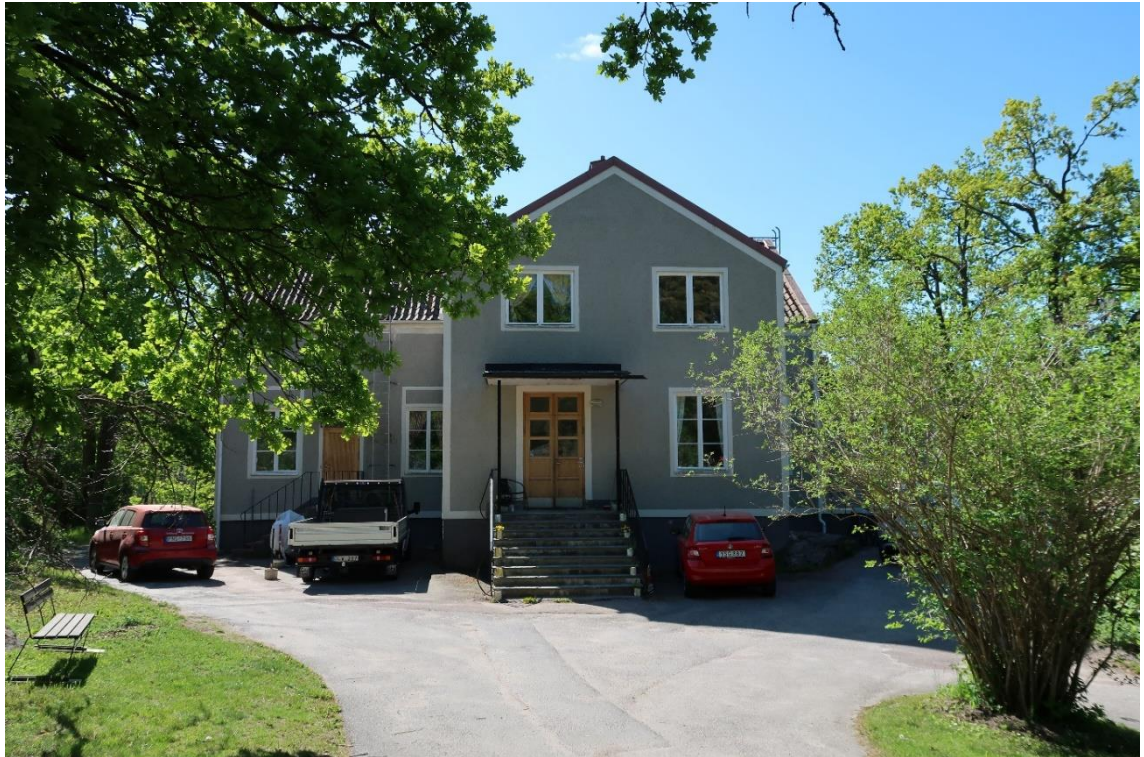
Entréfasaden mot norr.

- Sockeln med mörkgrå spritputs.
- Entrén med det smäckra skärmtaket och räcken i svartmålat smide.
- Uthuslängans välbevarade karaktär. Tredelad planform som är läsbar genom en symmetrisk fasaduppbyggnad med tre ingångar. Fasader i locklistpanel i falurött och gröna snickerier. Fyrdelade fönster på gavlar och på baksidan, små stående fönster mellan dörrarna. Ytterdörrar med samma typ av inglasning som fönstren, speglarna senare klädda med masonit. Sadeltak med två ventilationsskorstenar. Taket är nyligen omlagt med betongpannor och tidsenliga säkerhetsdetaljer som saknar kulturvärden.

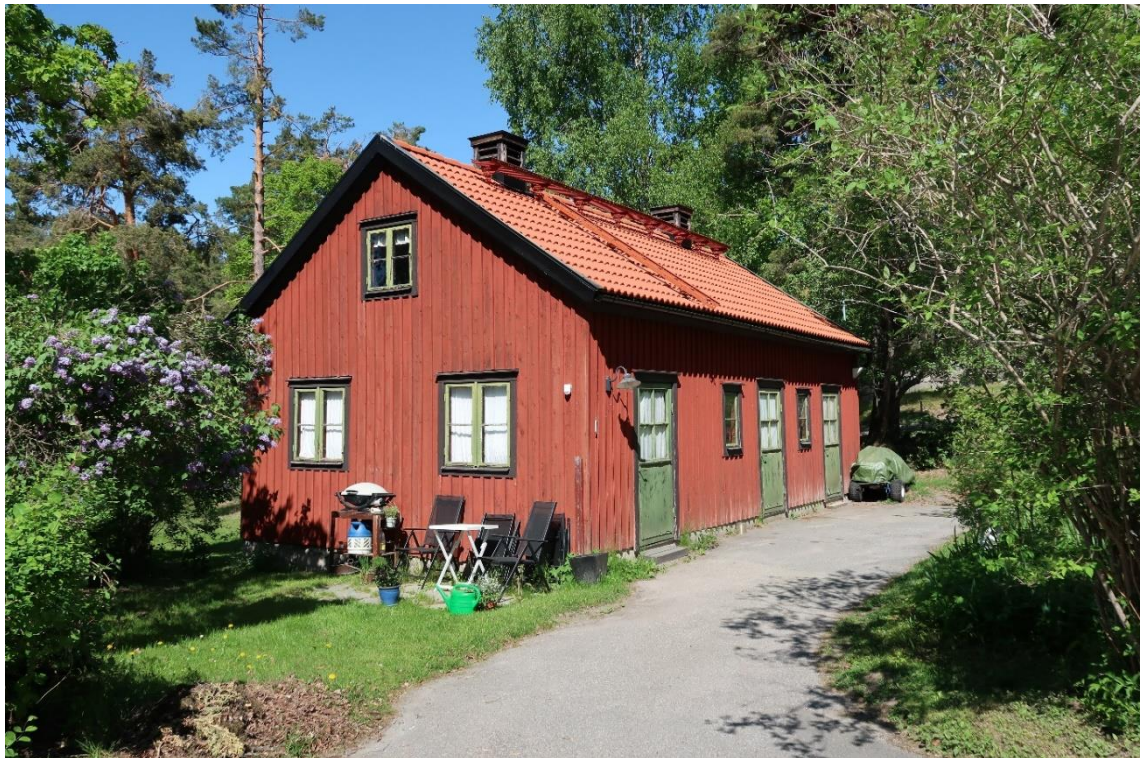
Utbuslängan.

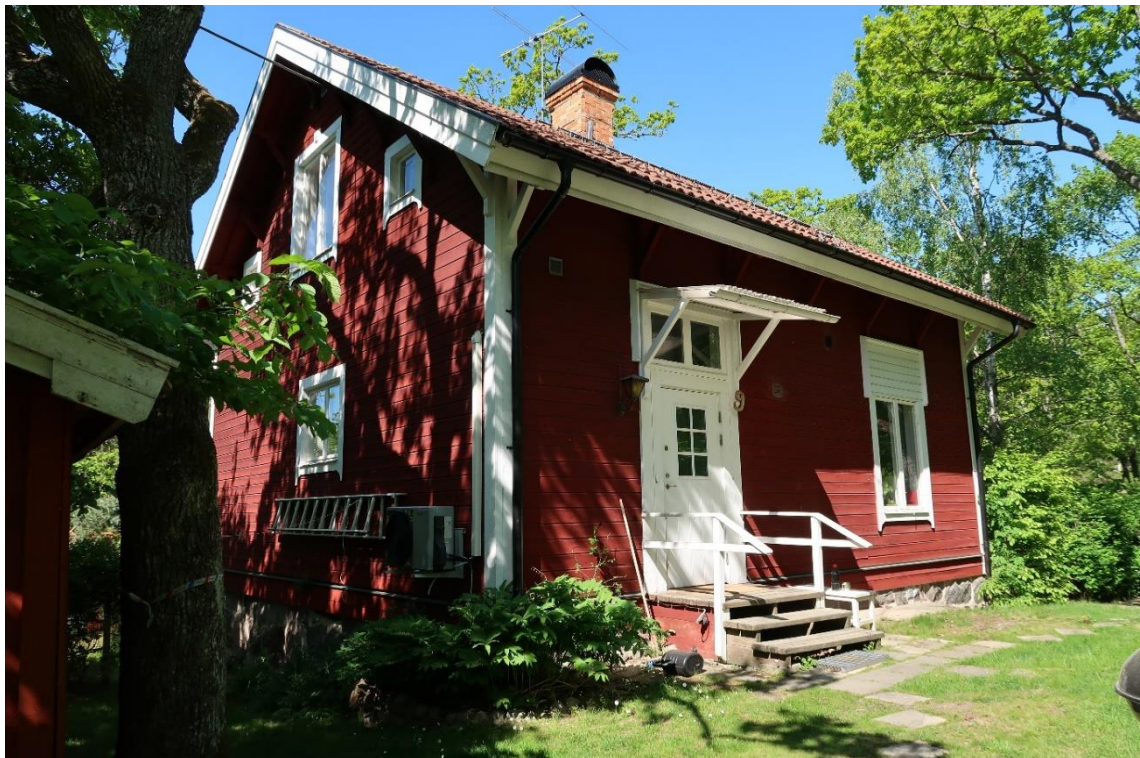
Byggnadens entréfasad mot öster.

- Läget i suterräng med källare mot väster. Den bevarade, ursprungliga planformen och volymen. Högre byggnadsform i 1 ½ plan.
- Grunden av tuktad och fogad natursten, hög grund mot väster med äldre källardörr.
- Fönstersättningen som visar byggnadens tidigare funktion.
- Fasadutformningen med liggande fasspontpanel i falurött samt vita knutar, profilerade fönsterfoder och snickeridetaljer.
- Det markanta sadeltaket med långt takutsprång och figursågade taktassar utformade som konsoler. Tegelskorstenen på nocken. Taktäckningen av tvåkupigt betongtegel saknar kulturvärden.
- Tomten som är mycket lummig med buskar och flera stora träd.

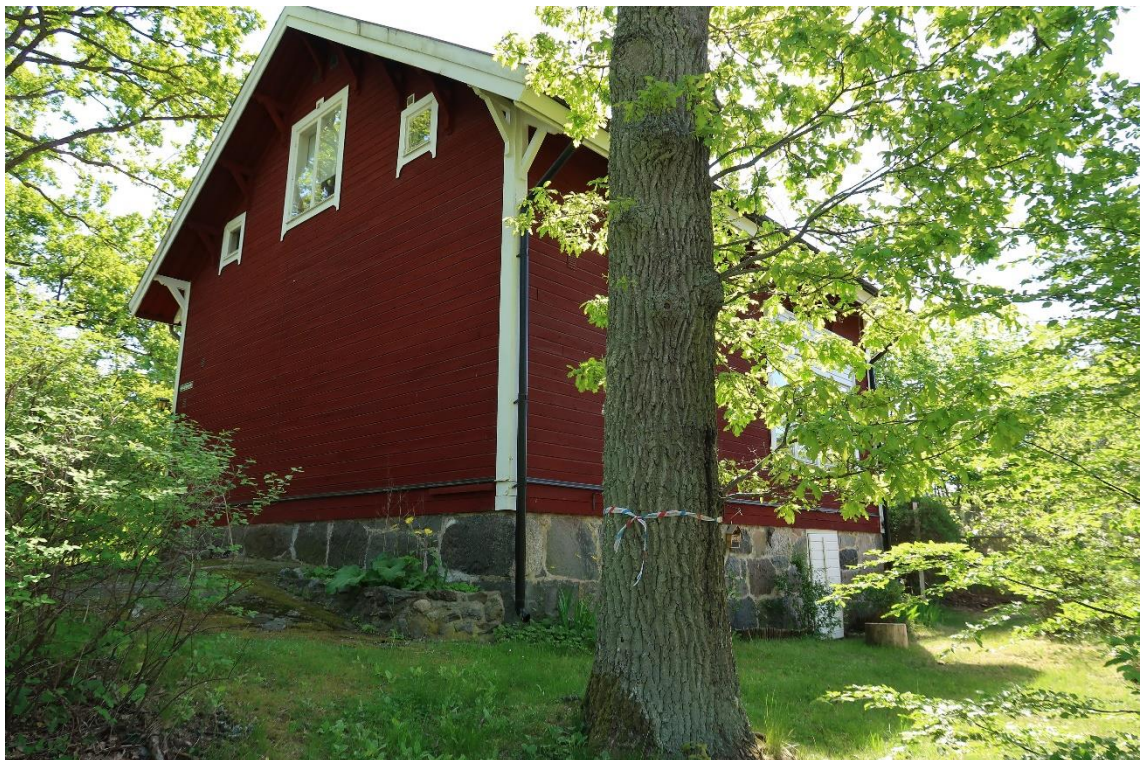
Byggnadens trädgårdsida sedd från Boo kyrkväg.

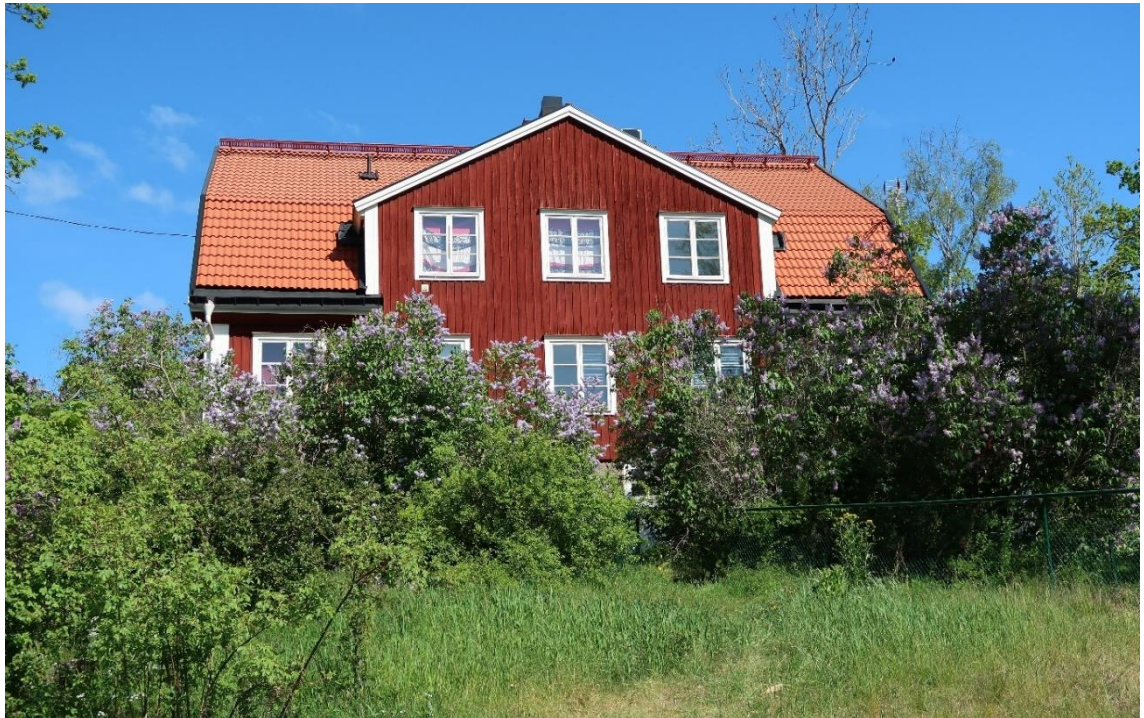
Byggnaden sedd från gång- och cykelvägen i söder.

- Läget i suterräng, planformen och volymen som visar den ursprungliga funktionen och ger byggnaden två olika sidor. Mot norr och entrésidan upplevs byggnaden som en relativt låg och småskalig 1 ½ våningsbyggnad under brutet tak, mot söder är uttrycket högre och monumentalt med två våningar och en hög källarvåning. En låg sidobyggnad mot öster.

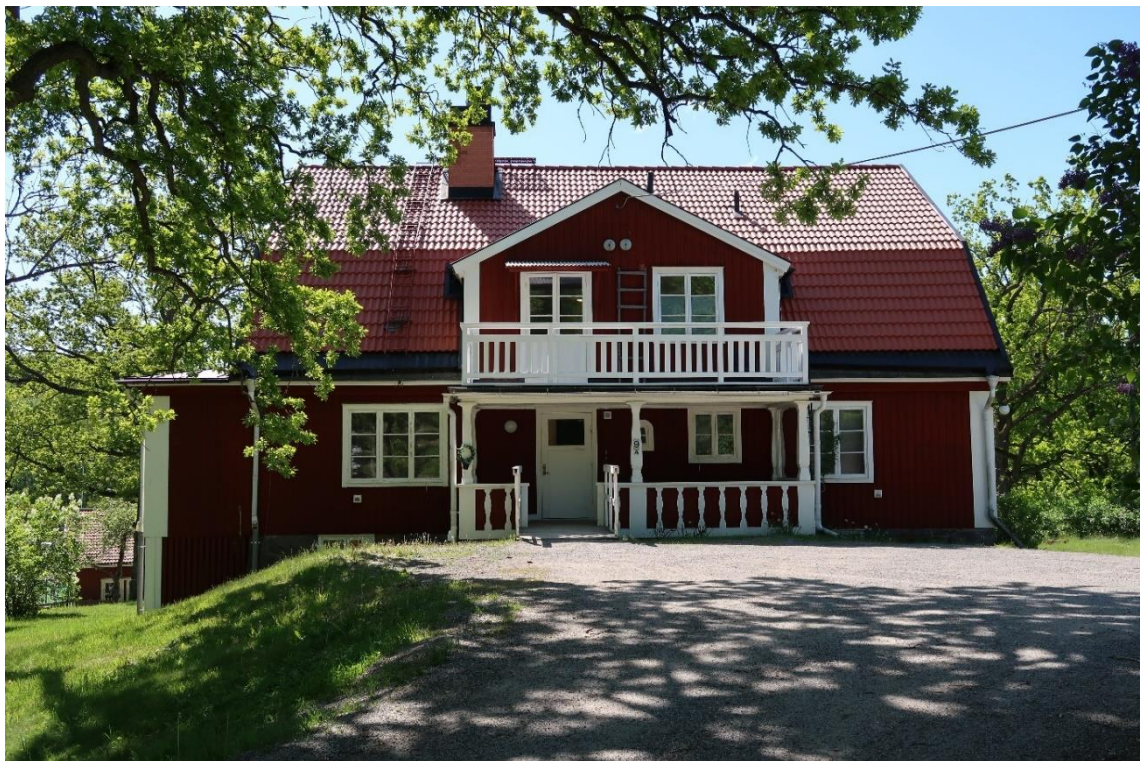
Entréfasaden mot Boo Kyrkväg i norr.

- Entrén med öppen veranda med figursågade pelare som bär upp en balkong. I bottenvåningen räcke av ursprunglig karaktär med faluröd slätpanel med mönster av balusterdockor, på övervåningen vitmålat träräcke. Entrédörr från 1900-talets mitt.

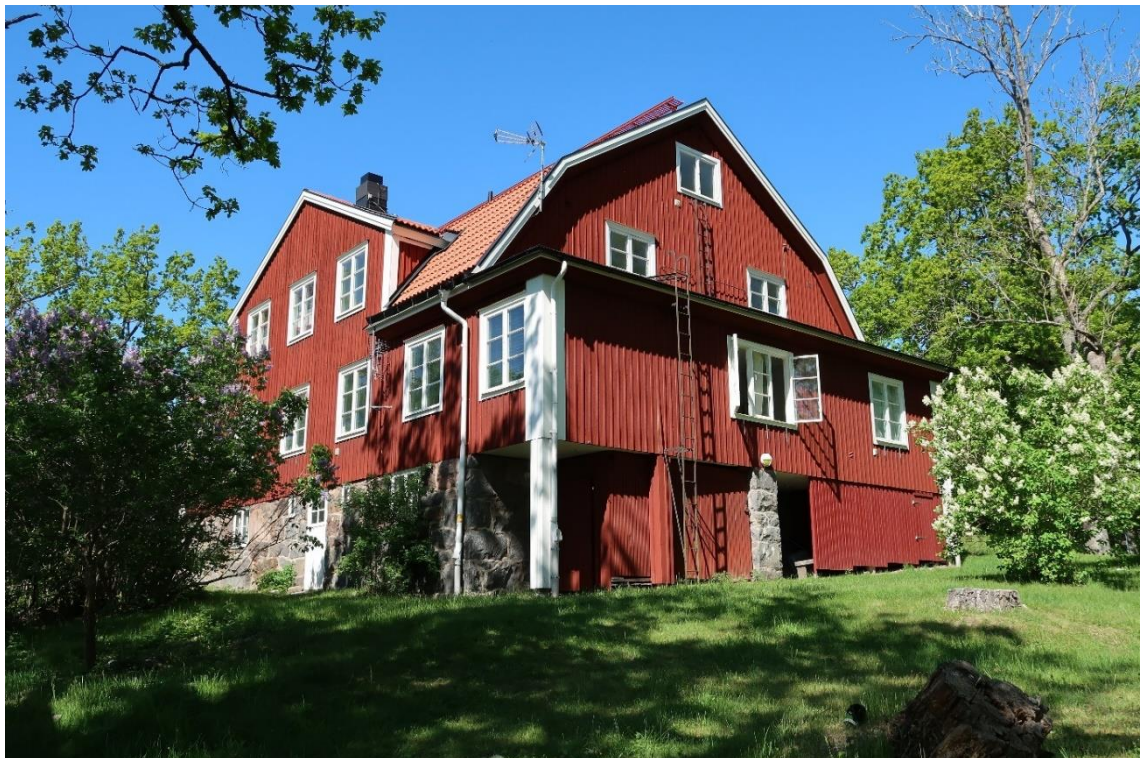
Mot söder har byggnaden en hög och välbyggd sockel med källarvåning, vy från sydost.

- Välbyggd grund av tuktad, fogad natursten, mot söder mycket hög med ett massivt uttryck, mot norr låg.
- Fasadutformning och fönstersättning som visar den ursprungliga funktionen och byggnadens två sidor. Entrésidan med asymmetrisk fasaduppbyggnad, centralt placerad, lägre frontespis med öppen veranda och ovanpåliggande balkong, södra sidan med fem fönsteraxlar och centralt placerad, hög och bred frontespis över tre fönsteraxlar.

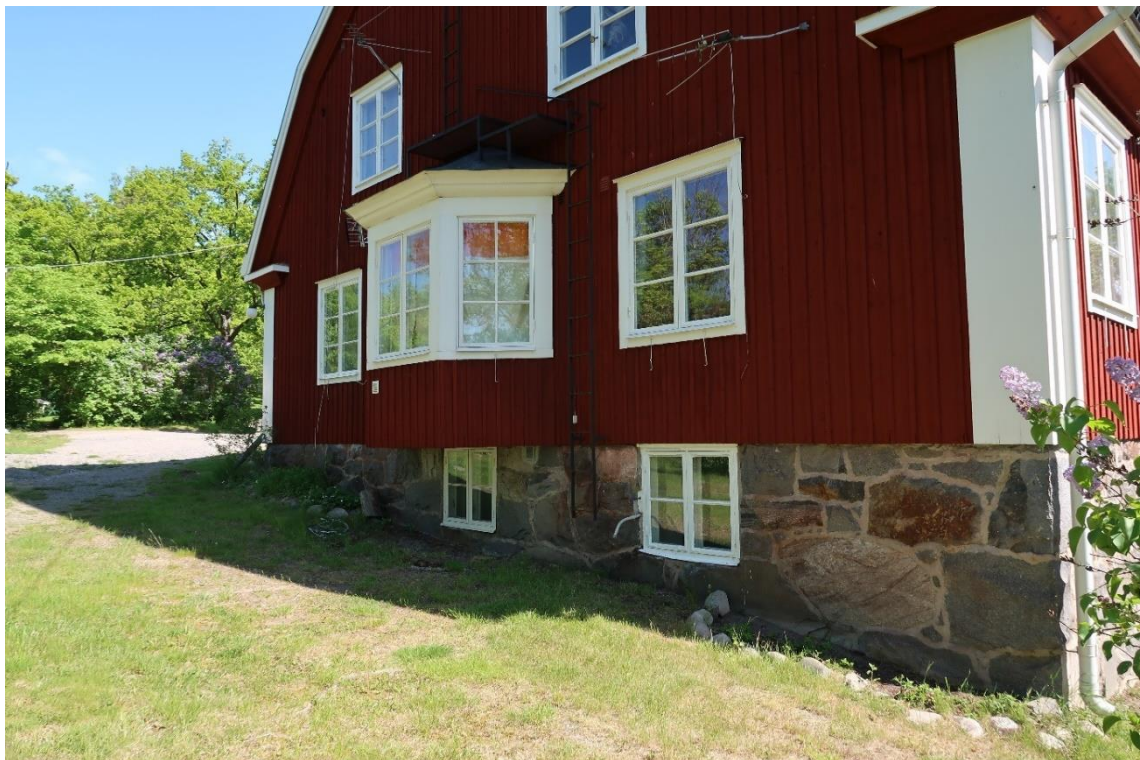
Burspråk vid västra gaveln.

- Fasaderna av faluröd locklistpanel med vita knutar och snickerier. Mot väster ett burspråk i bottenvåningen.
- Fönstren i sin helhet, de flesta är tidstypiska, sexdelade former som är högre i bottenvåningen och lägre i övervåningen. Det finns även breda fönster med tre lufter och mindre fönster som visar rummets funktion.

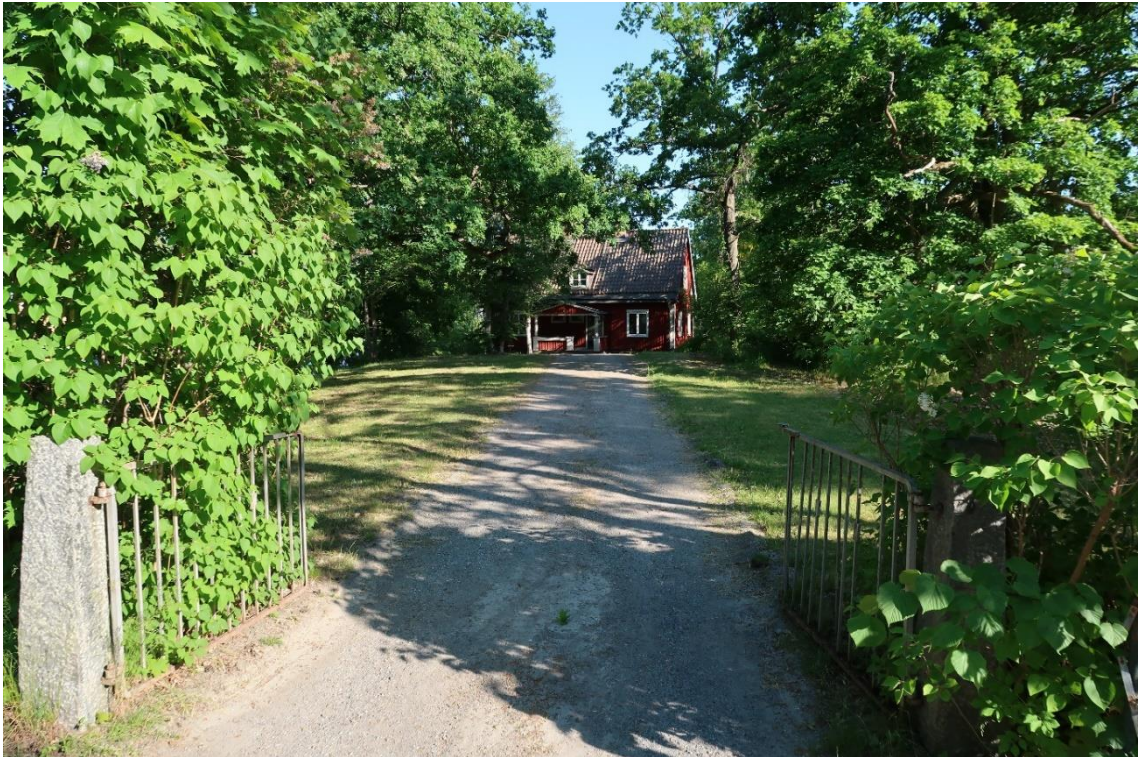
Fd rektorsbostaden sedd från Boo kyrkväg.

Utvändigt har byggnaden behållit huvuddragen av sitt ursprungliga uttryck med det högresta sadeltaket, den välbyggda grunden av tuktad och fogad natursten, fasadernas locklistpanel i falurött med vita snickerier samt den öppna verandan med figursågade pelare. Formspråket har tydliga drag av den för tiden typiska nationalromantiken. Karaktärsdragen har dock suddats ut något av fönstren som är bytta på 1940-talet och av en stor takkupa mot söder. Vid ett sentida fönsterbyte har fönstersättningen även ändrats något. Invändigt moderniserades byggnaden helt på 1940-talet och det finns få ursprungliga detaljer bevarade.

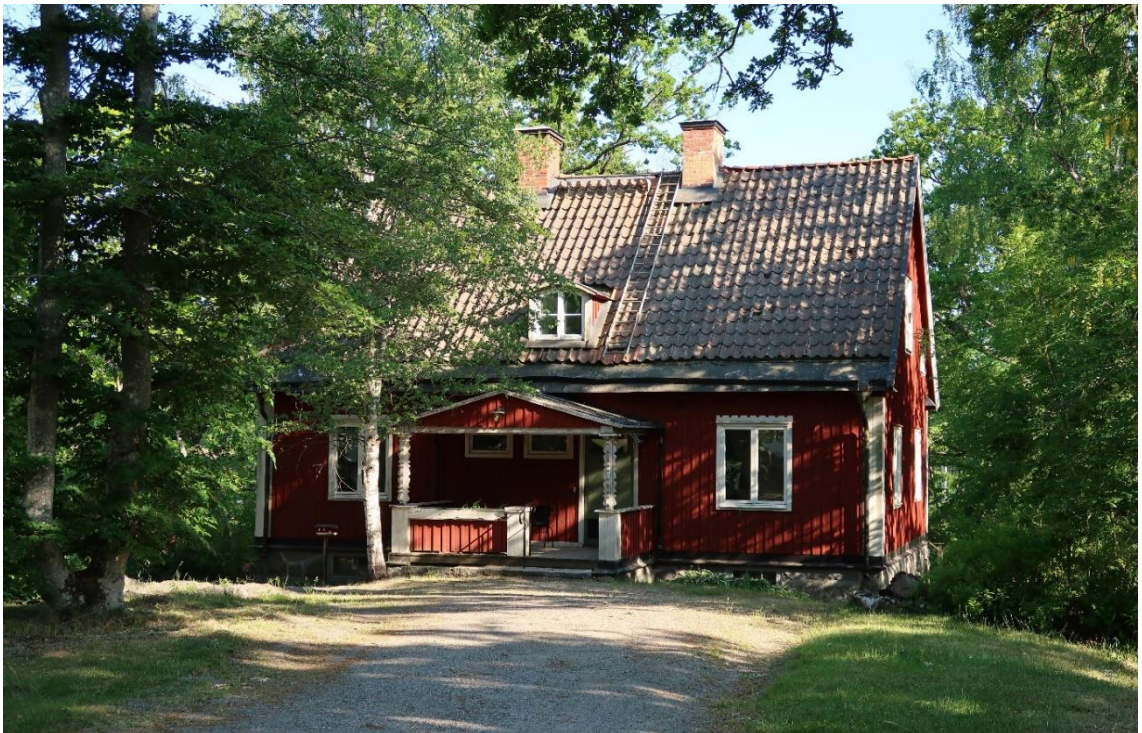
Fasaden mot norr.

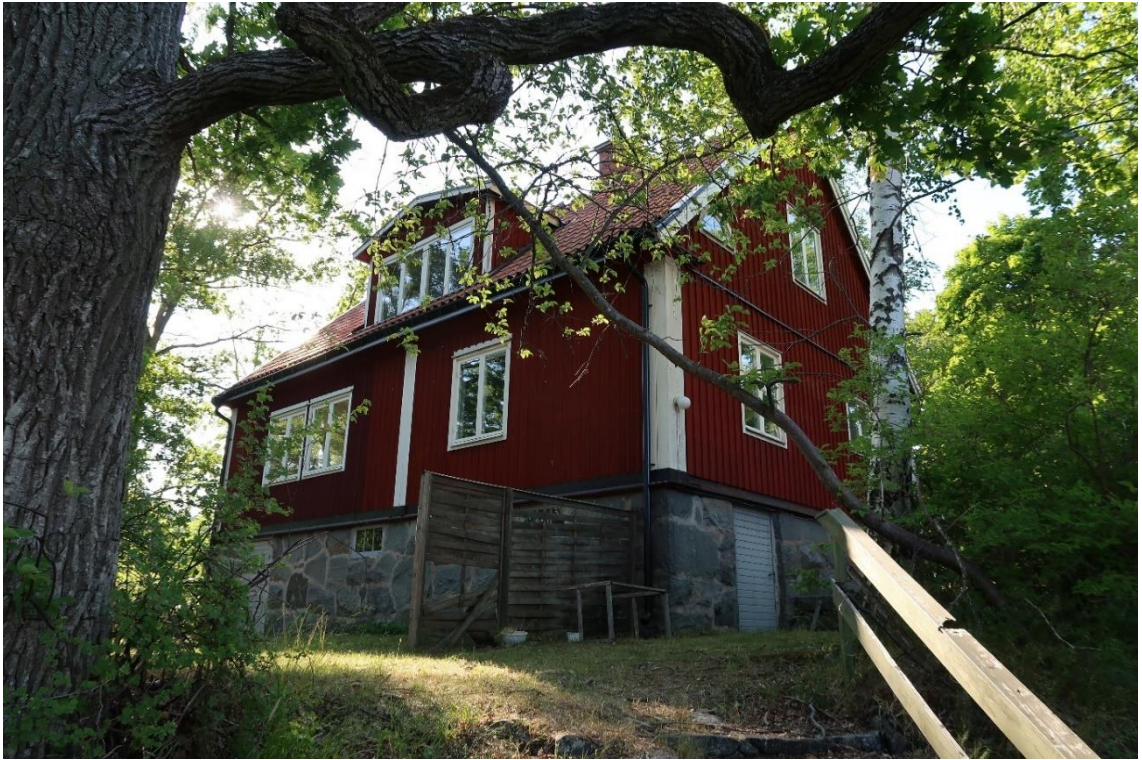
Fd rektorsvillan sedd från fastighetens sydöstra del.

- Läget i suterräng med källare mot söder. Den högresta byggnadsformen i 1 ½ plan, volymen.
- Grunden av tuktad och fogad natursten, hög grund mot söder med äldre källardörr.
