MILJÖREDOVISNING

Detaljplan för området kring Dalvägen - Gustavsviksvägen, i sydöstra Boo, Nacka kommun

Upprättad på miljöenheten i maj 2015, Reviderad i september 2018

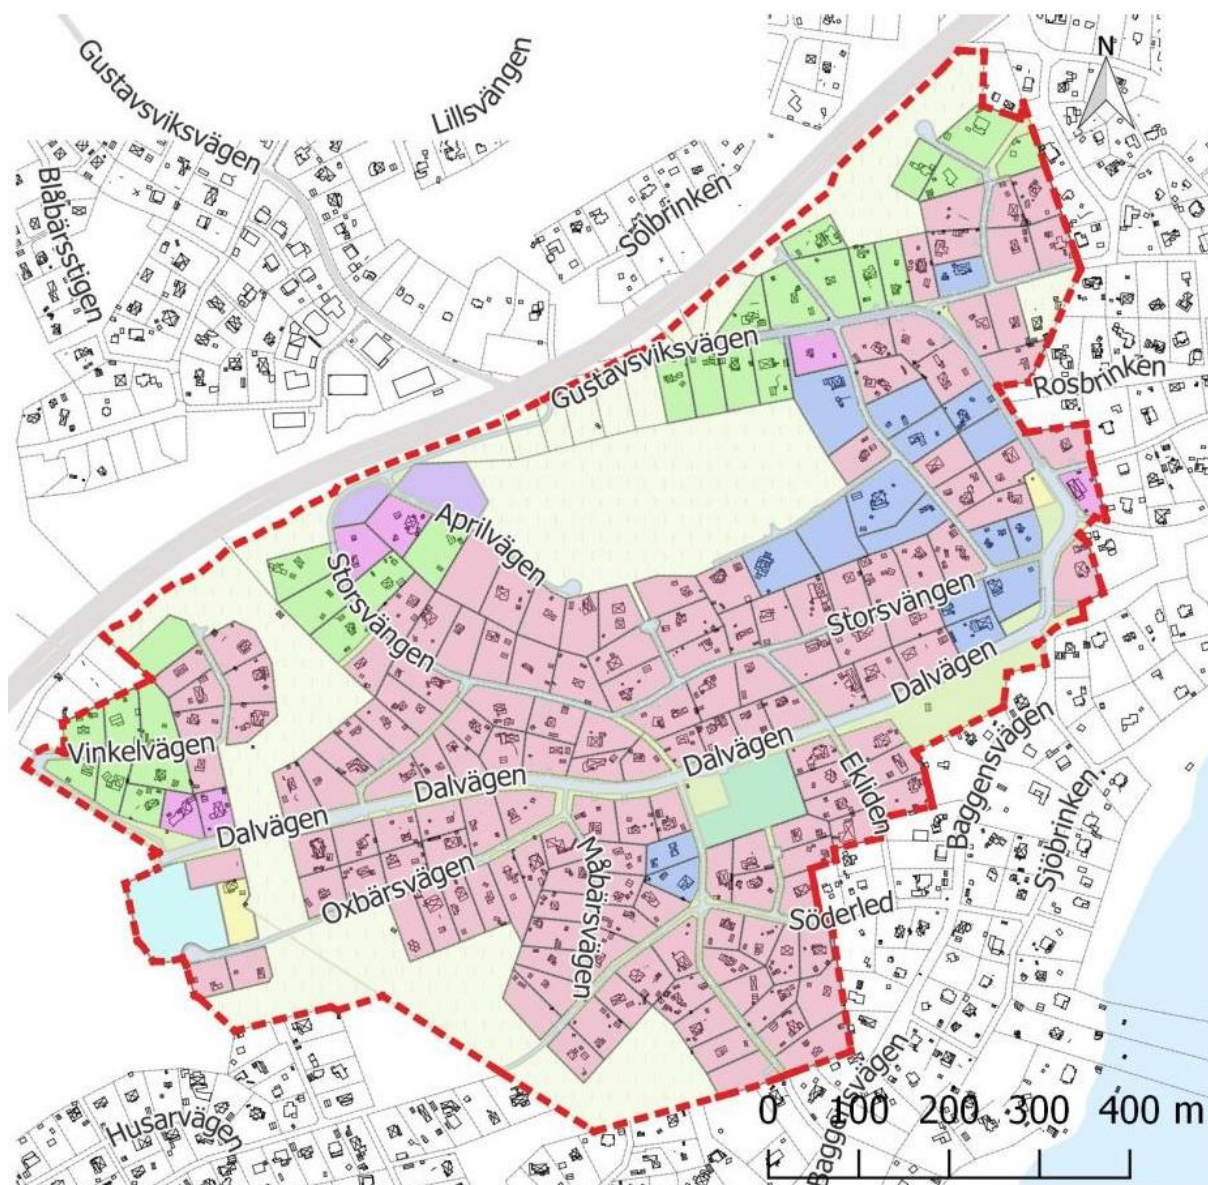
Framtida markanvändning

Området detaljplanläggs för att möjliggöra bl.a. upprustning av gator till kommunal standard och anslutning av fastigheter till de allmänna VA-näten för vatten och spillvatten. Området kommer även att förtätas både genom styckning av befintliga fastigheter och genom att tidigare oexploaterade områden bebyggs, se figur 5.

Befintlig villa, ej styckbar	 	Förskola	 	Gata
 	Befintlig villa, styckbar	 	Radhus	 	Natur
 	Flerboastadshus/radhus	 	Styckningslott	 	Park
 	Flerbostadshus	 	Verksamhet

Figur 5. Planerad markanvändning.
