MARKTEKNISK UNDERSÖKNINGSRAPPORT

Ektorp Centrum

Geoteknisk Utredning

Ektorp Centrum Balder

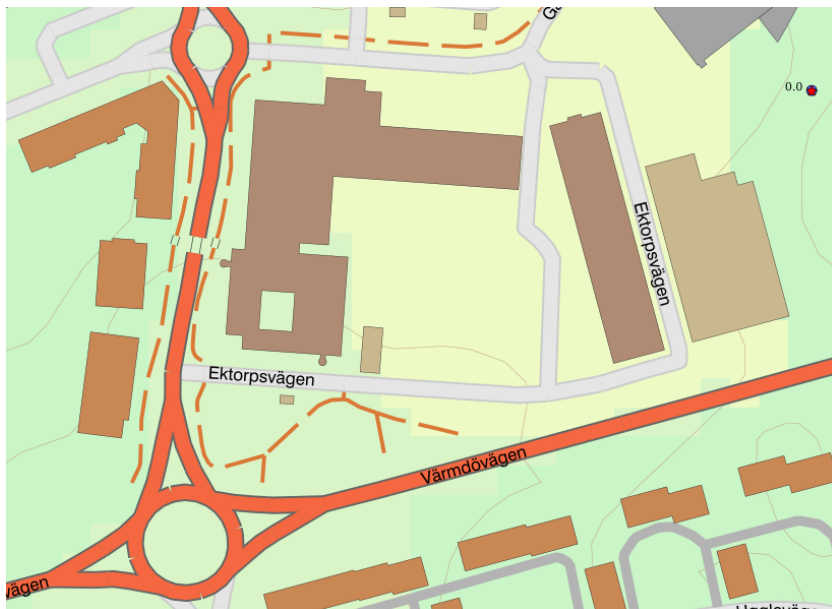
Figur 4. Jorddjupskarta 1:2500 hämtad 2021-12-01 från SGU:s hemsida. © Sveriges geologiska undersökning

Enligt SGU:s jorddjupskarta är bedömt jordsdjup inom undersökt område 1–3 m i östra delen och 0–1 m i västra delen inom undersökt område. Se Figur 3 nedan.

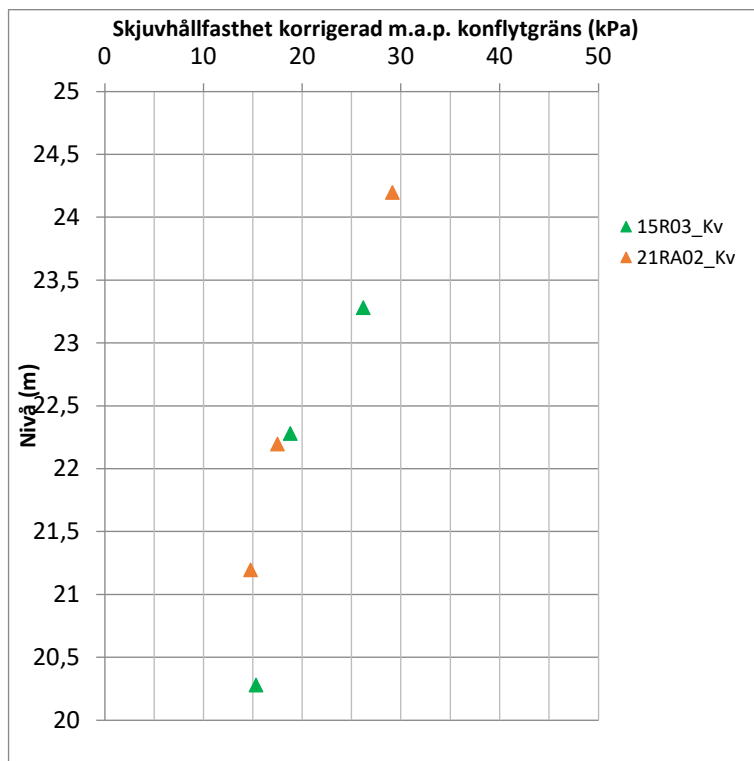
Figur 5. Härledda skjuvhållfastheter

Skjuvhållfasthet för leran bestämts med fallkonförsök av MITTA geotekniskt laboratorium. Detta utifrån kolvprovtagning från borrhål 21RA02 och 15R03. Skjuvhållfastheten har korrigerats med avseende på konflytsgräns hos leran enligt Statens Geologiska Institutets (SGIs) rekommendationer, Information 3. Den beräknade korrigerad odränerad skjuvhållfastheten redovisas i Figur 5.

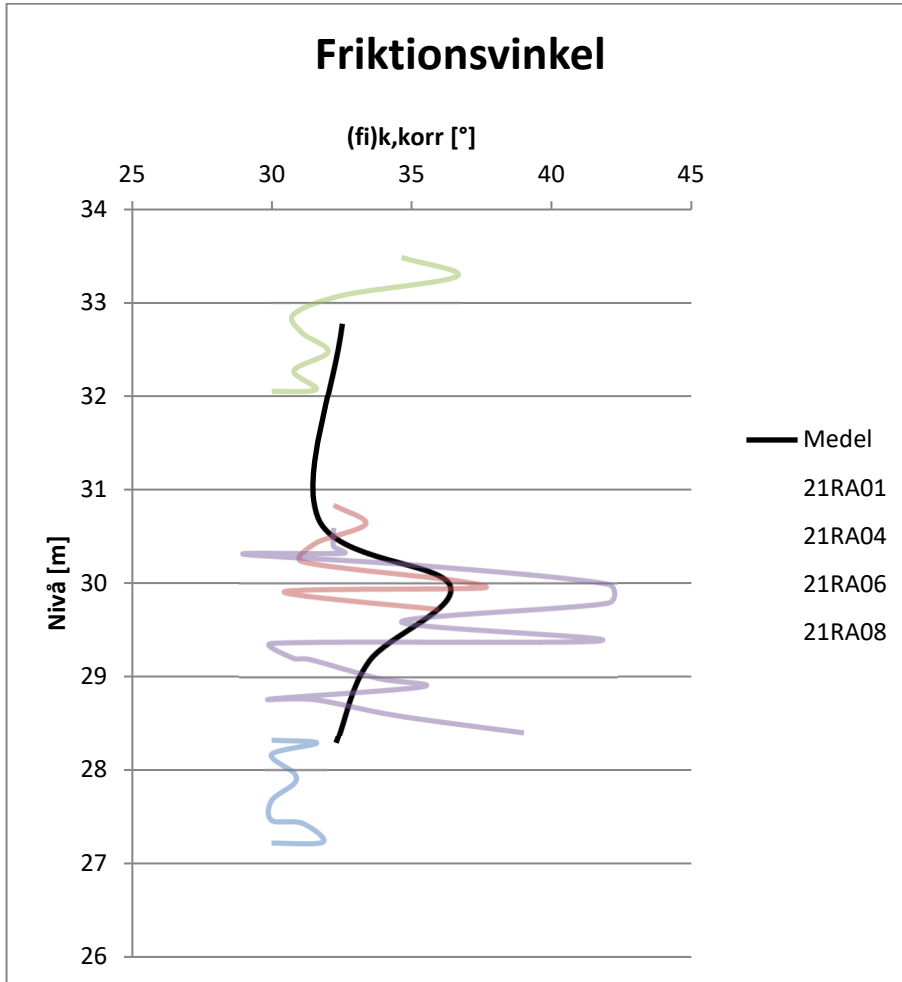
Figur 6. Utvärderad friktionsvinkel för aktuellt område

Utifrån viktsönderingar utförda i borrhålen 21RA01, 21RA04, 21RA06 och 21RA08 har friktionsvinkel och E-modul tolkats enligt figurerna nedan.
