RAPPORT
DAGVATTENUTREDNING SALTÄNGEN

SLUTRAPPORT REVIDERING B
2021-02-09

UPPDRAG 305362, Fasanvägen dagvattenutredning

Titel på rapport: Dagvattenutredning Saltängen

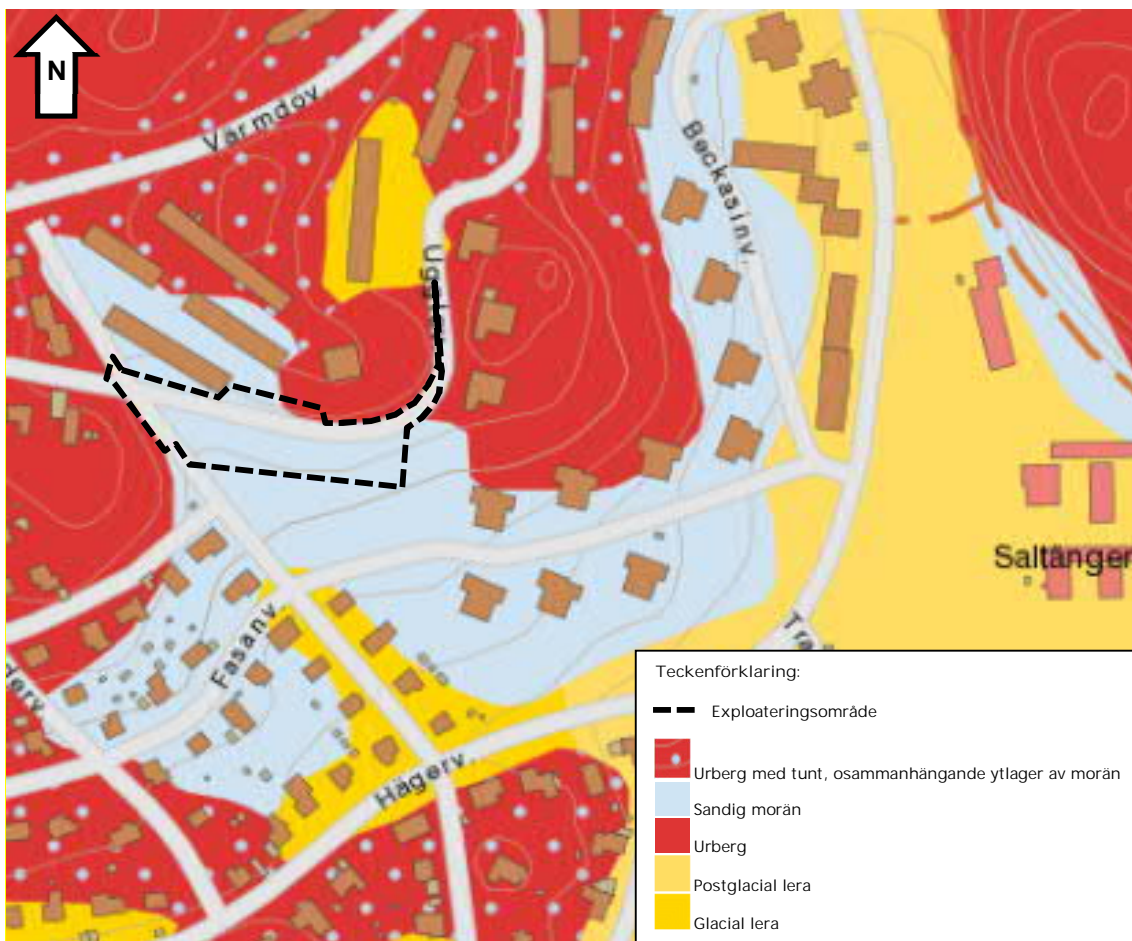
Figur 3. Geologiska förutsättningar i utredningsområdet (www.sgu.se, 2020-06-18)

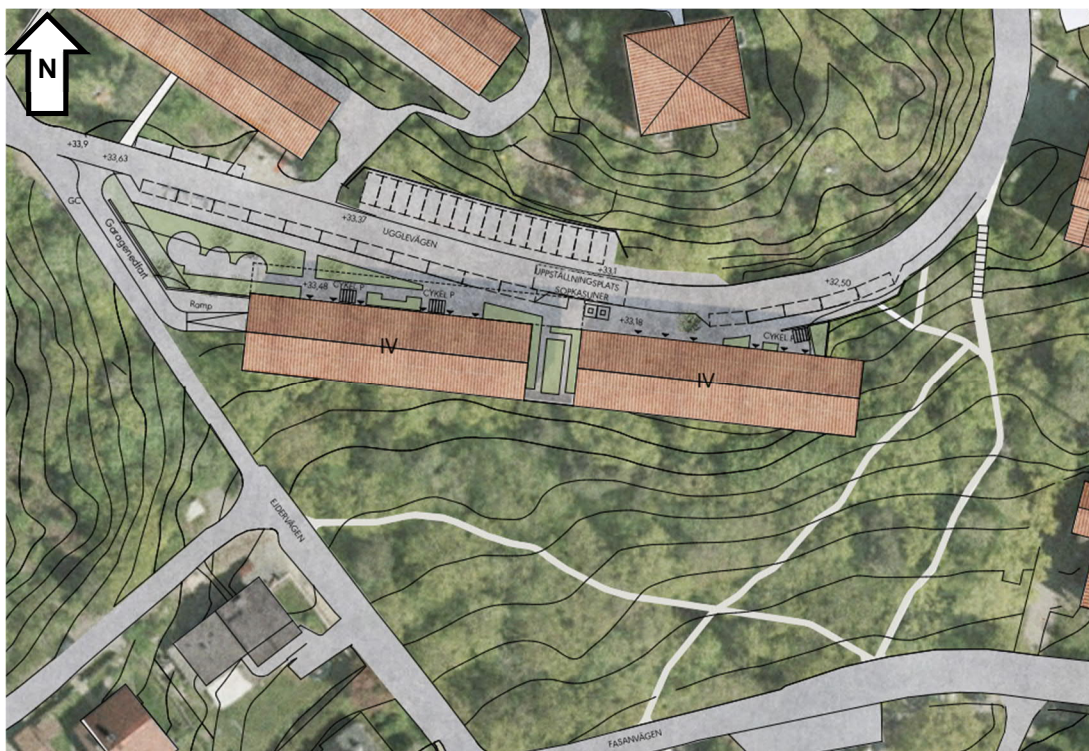
Figur 5. Planerad exploatering (bild från gestaltningsprogram, 2020-09-15)

Planerad exploatering omfattar två flerfamiljshus som placeras delvis över den del där den befintliga parkeringen ligger och delvis över skogsmarken söder om parkeringen. Under huset till väster samt under förgårdsmark anläggs en underbyggd parkering med infart från väster (Ejdervägen). Ett antal nya parkeringsplatser anläggs längs med Ugglevägen för att kompensera för de platser som går förlorade, Figur 5.

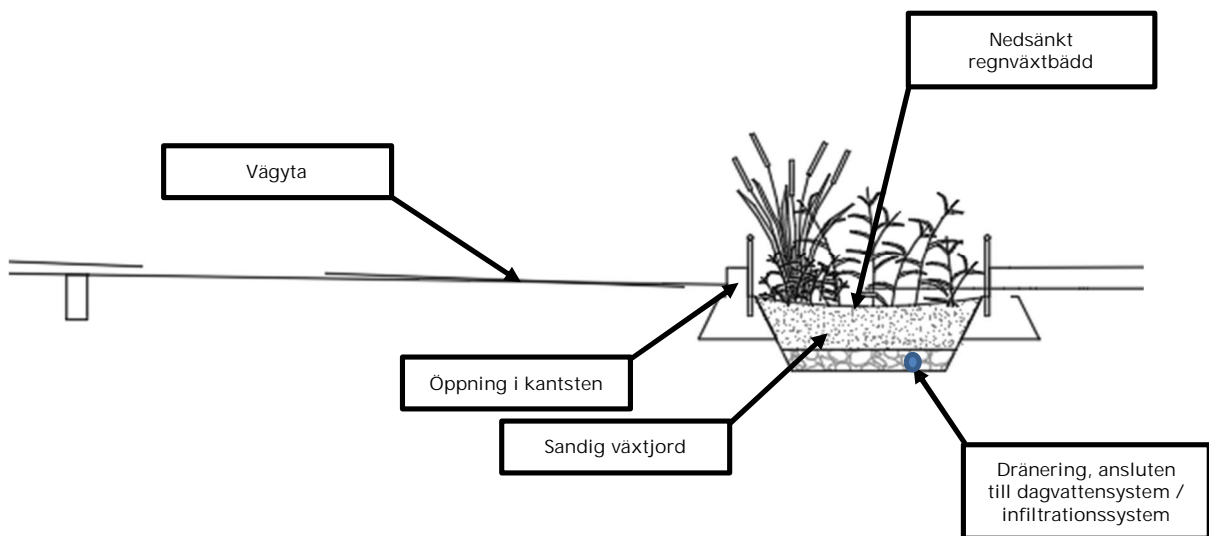
Figur 7. Konceptsektion av nedsänkt regnväxtbädd

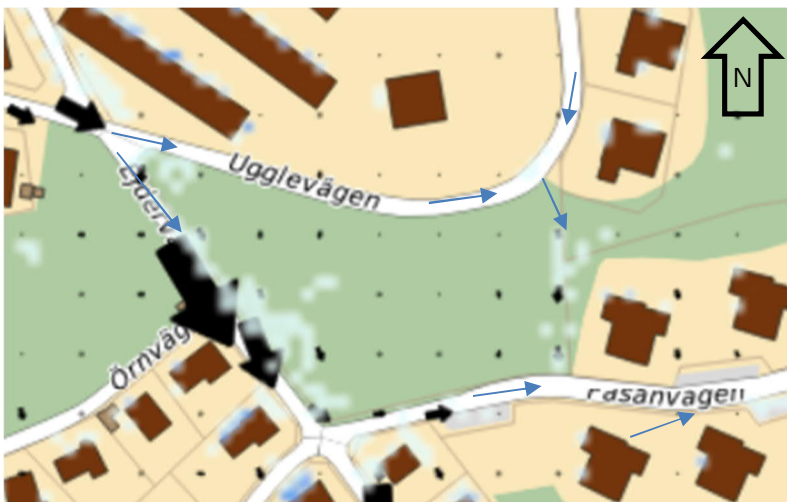
Figur 8. Förstorad vy av utredningsområdet hämtat från Nacka Stads Skyfallsanalys för ett 100-års regn med klimatfaktor 1,2. Blå och svarta pilar visar ytliga flödesvägar baserade på en topografisk analys.

Efter exploatering kommer de delar av utredningsområdet som i nuläget består av gata/parkering/skogsområde och efter exploatering består av tak/förgårdsmark att avledas till infiltrationsmagasin i gränsen mot skogsområdet. Då den totala yta vars nederbörd når området inte ökar samt att förutsättningarna att fördröja och infiltrera dagvatten ökas är det därmed osannolikt att avrinningen vid stora regn från skogsområdet kommer att öka.

Höjdsättning av Ugglevägen måste säkerställa att dagvatten inte kan avledas mot de nya byggnaderna vid stora regn, och att avrinning avleds österut. Den hårdgjorda yta som leds mot lågpunkten i exploateringsområdets nordöstra del kan komma att öka efter exploatering. Även här ökas förutsättningarna att fördröja och infiltrera nederbörd, men avrinning mot skogsområdet och gångvägen ner mot Fasanvägen kan komma att öka. Åtgärder för att förhindra skador / erosion av gångvägen kan komma att krävas, samt att säkerställa att ingen avledning sker mot fastigheterna öster om utredningsområdet

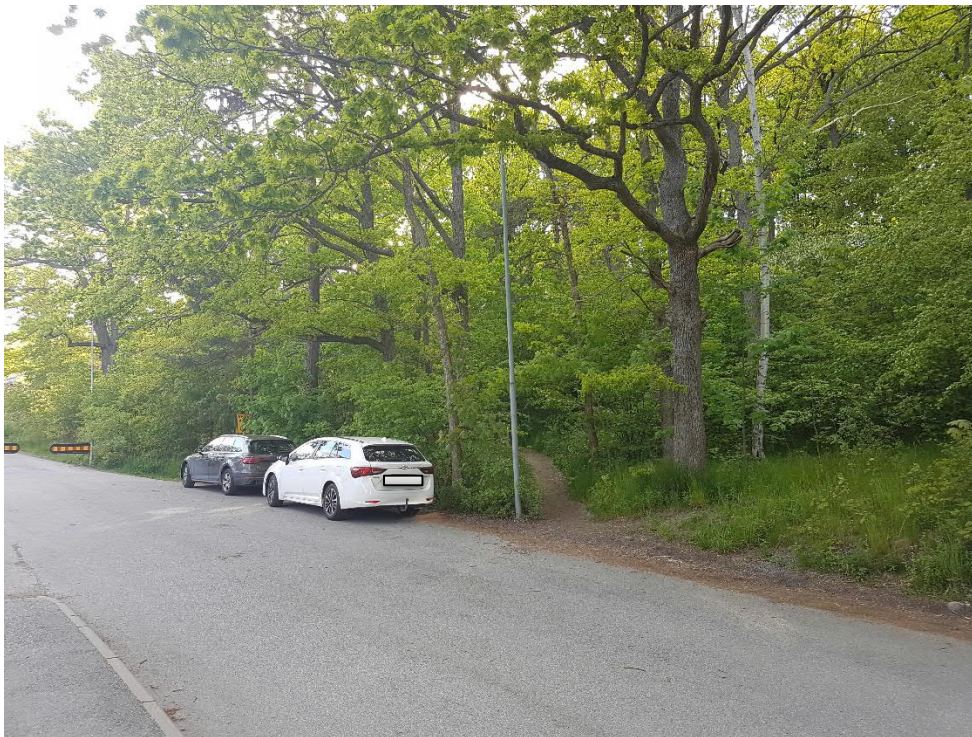
Foto 1. Fasanvägen, söder om utredningsområdet. Notera kantsten på vägens södra sida.

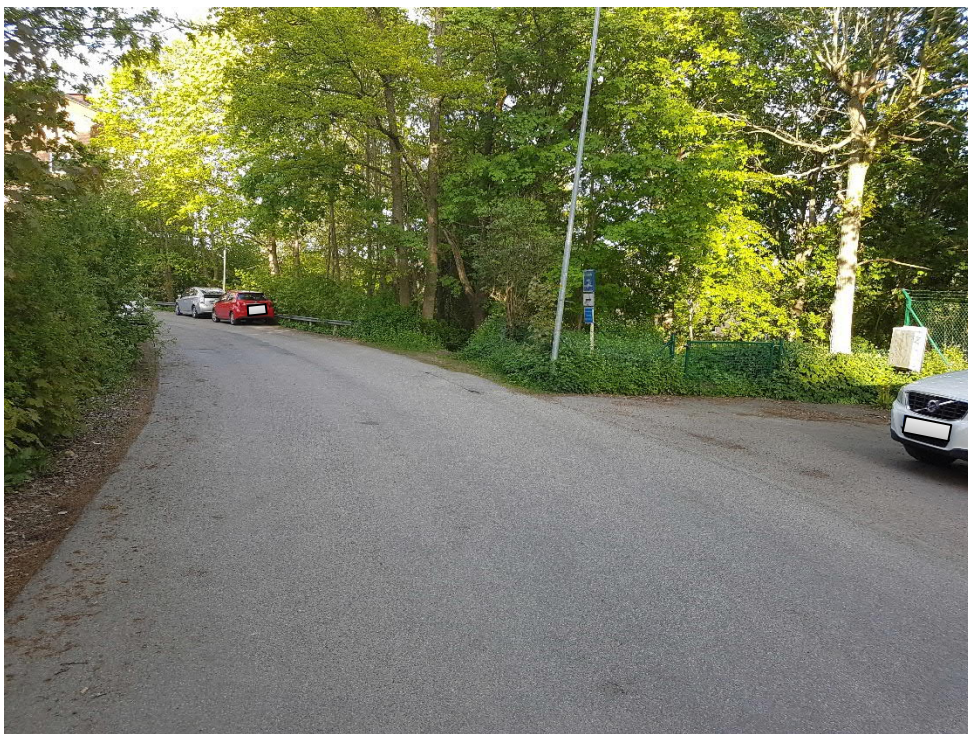
Foto 3. Befintlig parkering och lågpunkt i kurvan till vänster i bild.

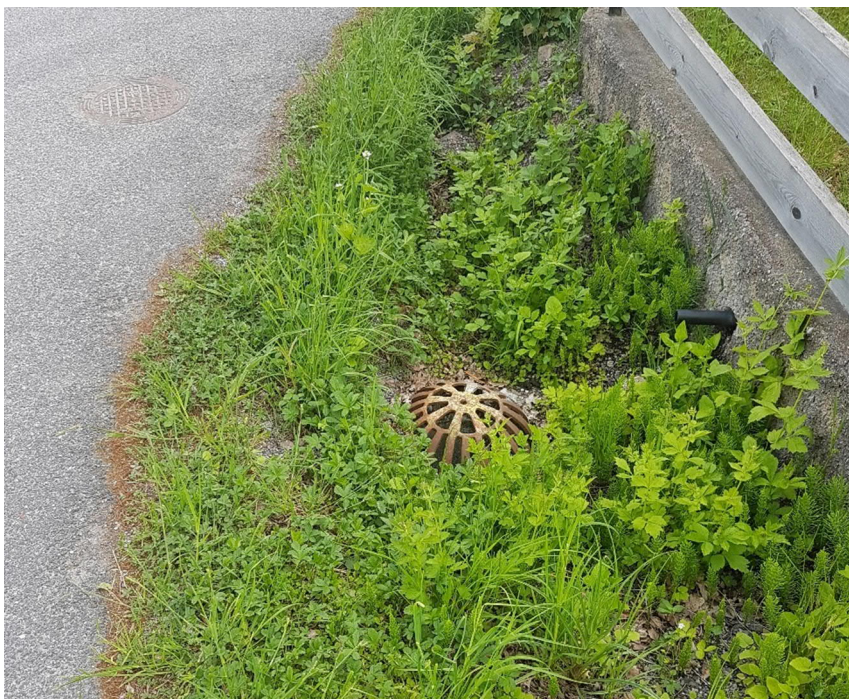
Foto 4. Kupolsil sängs Ejdervägen.
