## Dagvattenutredning för Sicklaön 125:3, Nacka, Skandia Fastigheter

Geosigma AB

2016-04-01

Uppdragsledare: <b>Per Askling</b>	Uppdragsnr: <b>604188</b>	Grap nr: <b>16005</b>	Version: <b>1.0</b>	Antal Sidor: <b>25</b>	Antal Bilagor: <b>-</b>

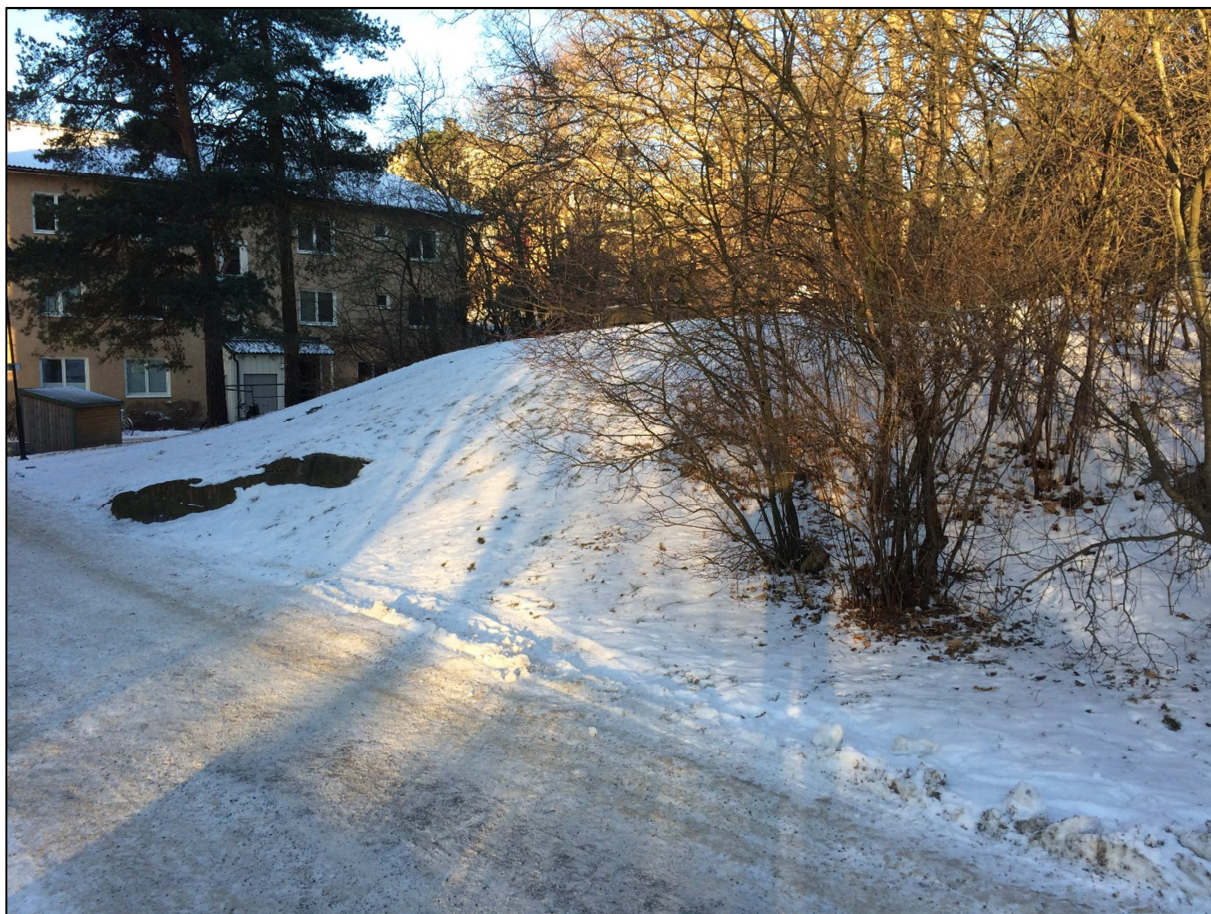
**Figur 2-1.** Fastighetens centrala del med de högsta höjderna och där berget delvis går i dagen.

Ett platsbesök genomfördes den 22 januari 2016. Fastigheten är kuperad med de högsta höjderna i fastighetens centrala del där berget delvis går i dagen, se Figur 2-1. Fastigheten består till stor del av gröna ytor med tallar och buskar. I söder finns en brant slänt ner mot Gamla Värmdövägen där fastigheten slutar, se Figur 2-2.

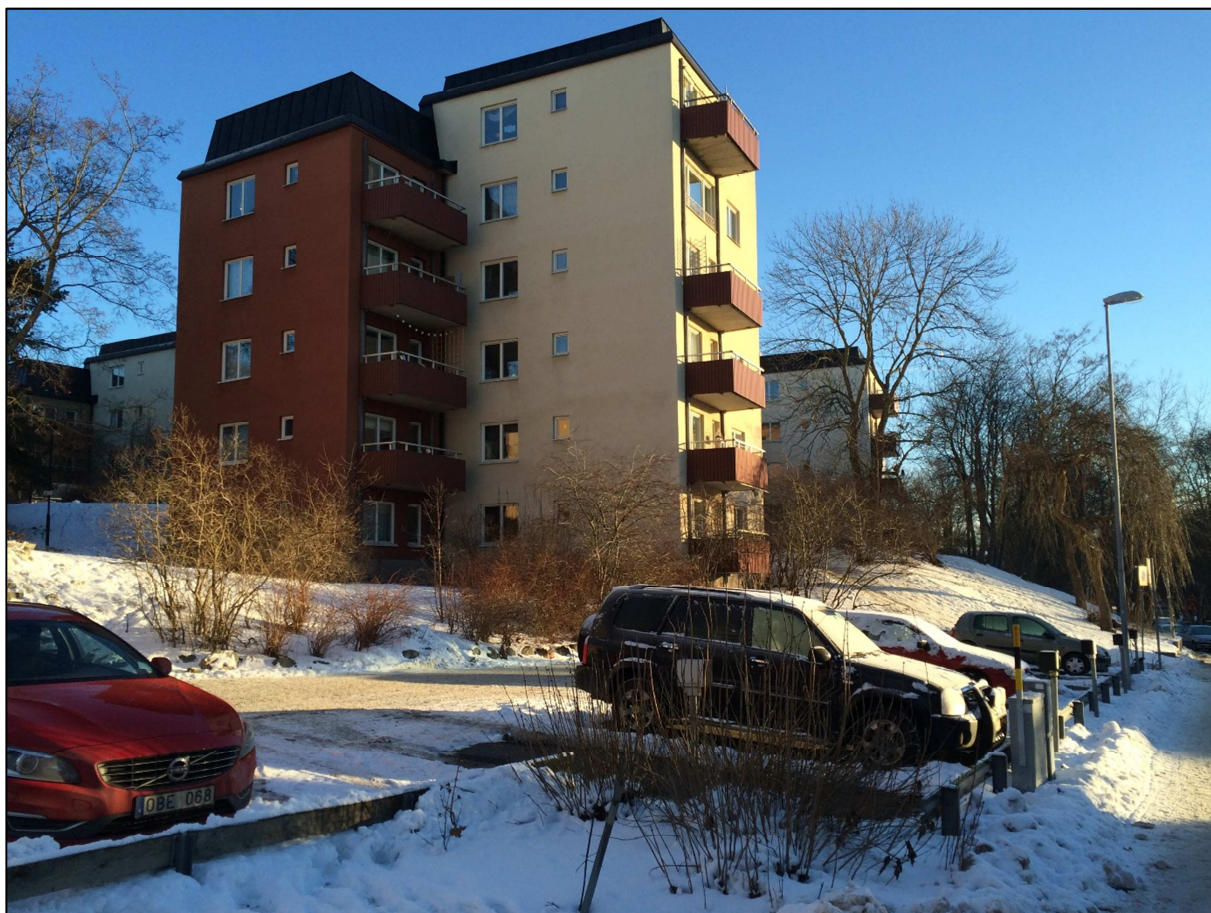
**Figur 2-2.** Fastighetens infartsväg med parkeringsplatser för bilar i sydväst och den branta slänten till höger i bilden.

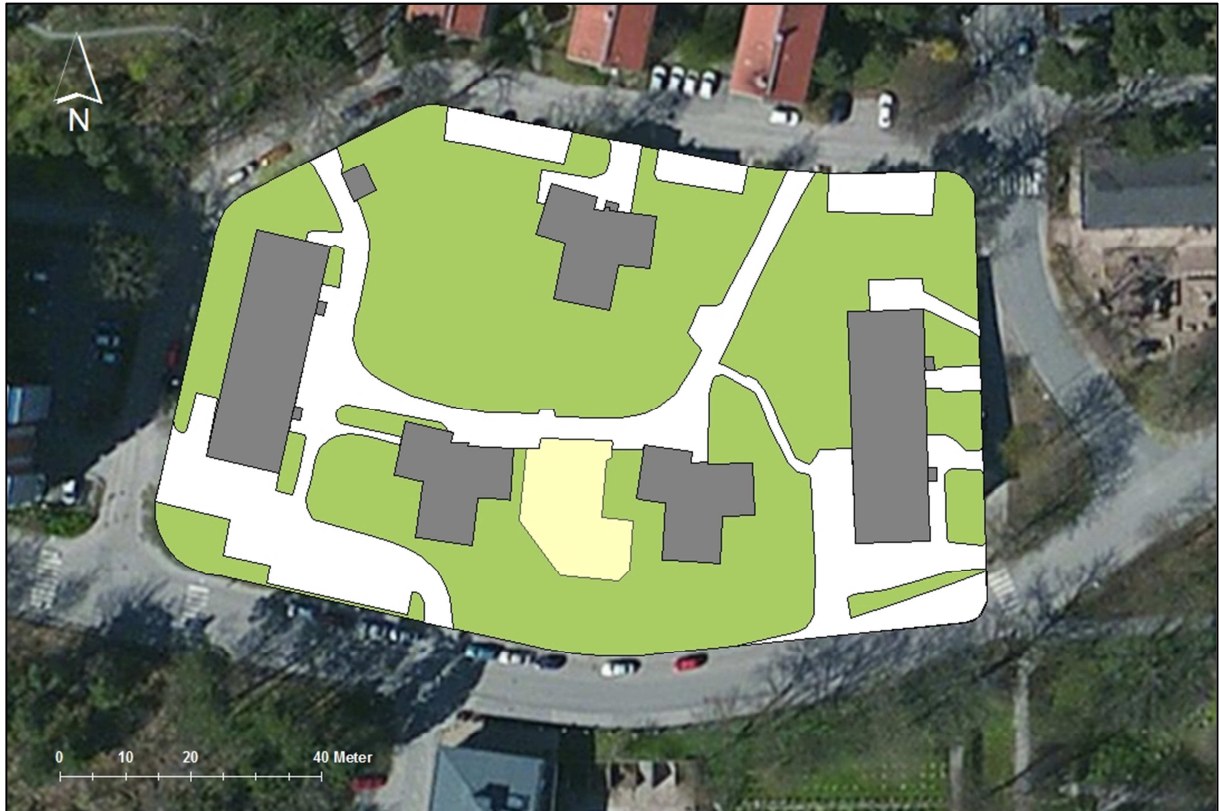
**Figur 3-2.** Nuvarande markanvändning inom fastigheten Sicklaön 125:3. Vit = Asfaltsyta, Grå = Takyta, Gul = Lekplats.

Fastigheten utgörs av hårdgjorda tak- och asfaltsytor, parkeringsplatser och grönytor med trädplanteringar. Området avgränsas av Furuvägen i norr och väster, Gamla Värmdövägen i söder och Helgesons väg i öster. I Figur 3-2 visas fördelningen av nuvarande markanvändning inom fastigheten Sicklaön 125:3.

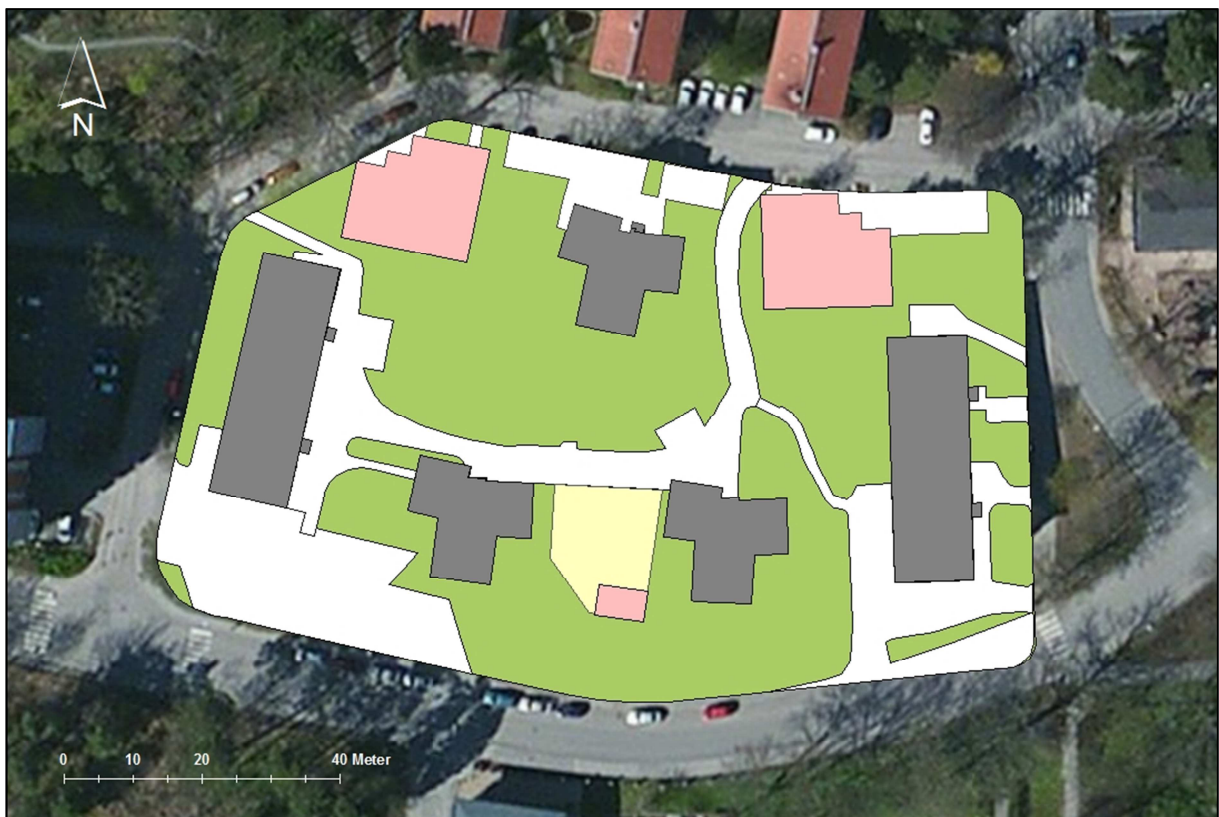
**Figur 3-3.** Planerad markanvändning inom fastigheten Sicklaön 125:3. Vit = Asfaltsyta, Grå = Befintlig takyta, Rosa = Planerad tillkommande takyta, Gul = Lekplats.

Enligt det skissade planförslaget kommer två flerbostadshus att uppföras i områdets norra del. I situationsplanen i Figur 3-3 är de planerade nya byggnaderna rosafärgade, och omges av grönytor, gångvägar och några parkeringsplatser. Förändringen i markanvändning i och med förtätningen av fastigheten medför en högre andel hårdgjorda ytor inom fastigheten.

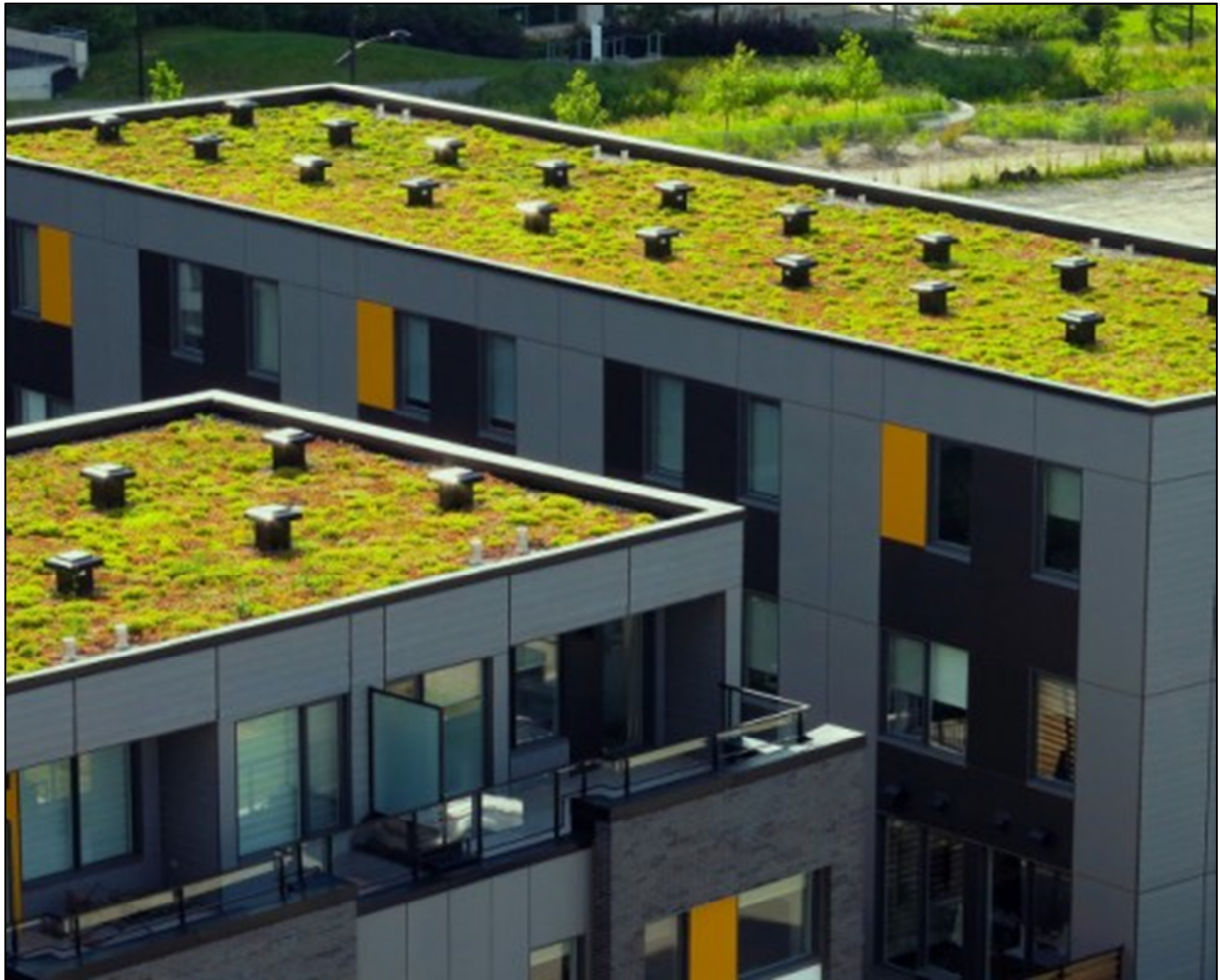
*Figur 5-4. Exempelbild på sedumtak i stadsmiljö. Bild: Ljugssedum.*

De takytor som har angetts, som gröna tak, i Figur 5-1 motsvarar cirka 560 m<sup>2</sup>. Om gröna tak med avrinningskoefficient på 0,31 (vedertagen avrinningskoefficient i Stormtac) anläggs på dessa tak skulle det medföra en reduktion av dagvattenflödena med nästan 10 %. Figur 5-4 visar ett exempel på hur gröna tak kan se ut i praktiken.
