DAGVATTENUTREDNING GALÄRVÄGEN

**GALÄRVÄGEN (9431) SYSTEMHANDLING - VÄGAR, DAGVATTEN OCH LANDSKAP, NACKA
KOMMUN, EXPLOATERINGSENHETEN**

SYSTEMHANDLING 2017-05-19 REV. 2020-09-21

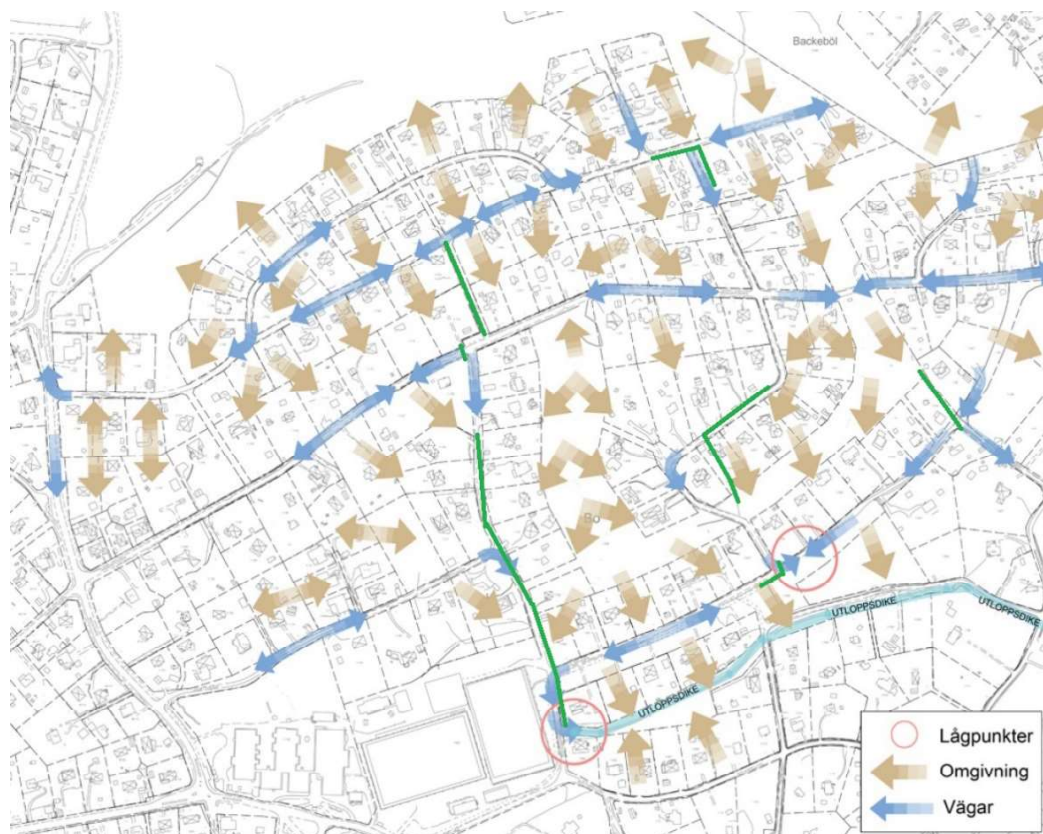
Figur 4. Uppskattad översikt av dagvattenflödet. Blå pilar visar flödesriktning för vägar och bruna pilar riktning för omgivning. Gröna linjer visar ungefärligt läge på befintliga dagvattenledningar.

Ingen känd rening finns inom området, dock renas dagvatten via uppsamlingsdike och översilningsyta, innan recipient nås. En uppskattad översikt av dagvattenflödet presenteras i Figur 4.

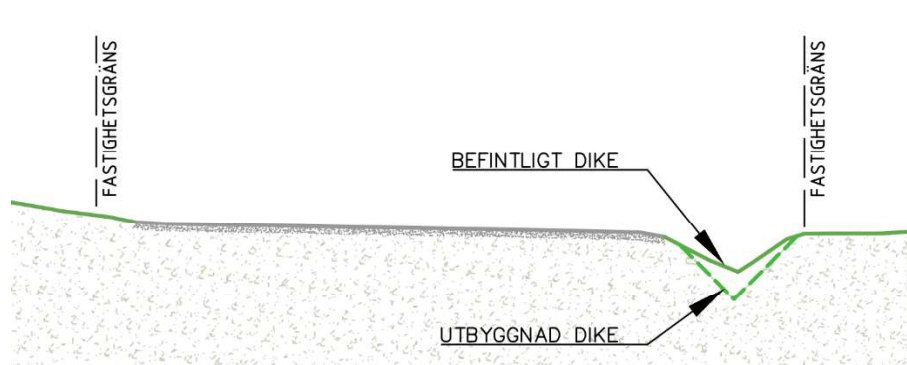
Figur 6. Exempel på utökad dikesektion för omhändertagande av dagvatten.

En systemuppbyggnad föreslås bestå av befintliga diken som utbyggs på möjliga sträckor och vidare ansluter till översilningsytor. Utbyggnad av befintliga diken kan utföras genom att dikesektionen optimeras inom vägområdet, se exempel Figur 6, vilket bedöms vara möjligt på en sträcka av totalt ca 370 m. På grund av områdets smala gatubredd är denna optimering inte möjlig på huvudparten av planområdets vägar. Vidare ansluter diken till fördröjnings-/reningsytor placerade långt ner i planområdet. På så sätt fördröjs och renas en stor del av planområdets dagvatten.

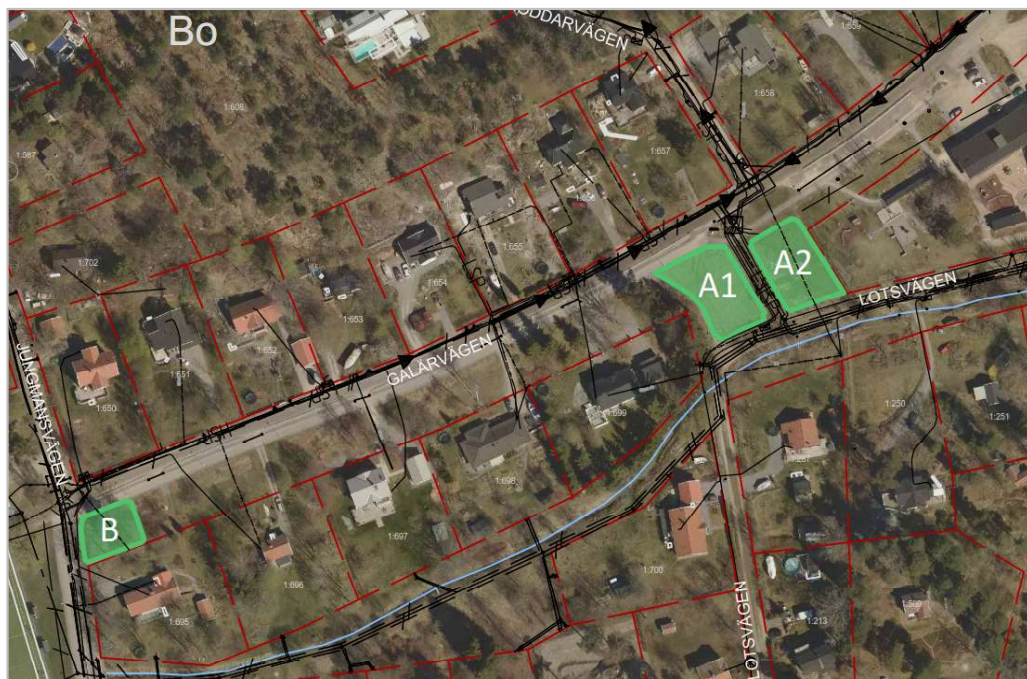
Figur 7. Identifierade områden för omhändertagande av dagvatten.

Två stycken områden har identifierats som möjliga fördröjnings-/reningsytor, se Figur 7, lokaliserade söder om Galärvägen. Dessa föreslås utgöras av översilningsytor då mätningar visar på att det finns risk för högt grundvatten och underjordiska magasin bör undvikas. Område A har delats in två delar, A1 och A2, med ett dike samt ledningsgata som avskiljare. Diket är i dagsläget målpunkt för en stor

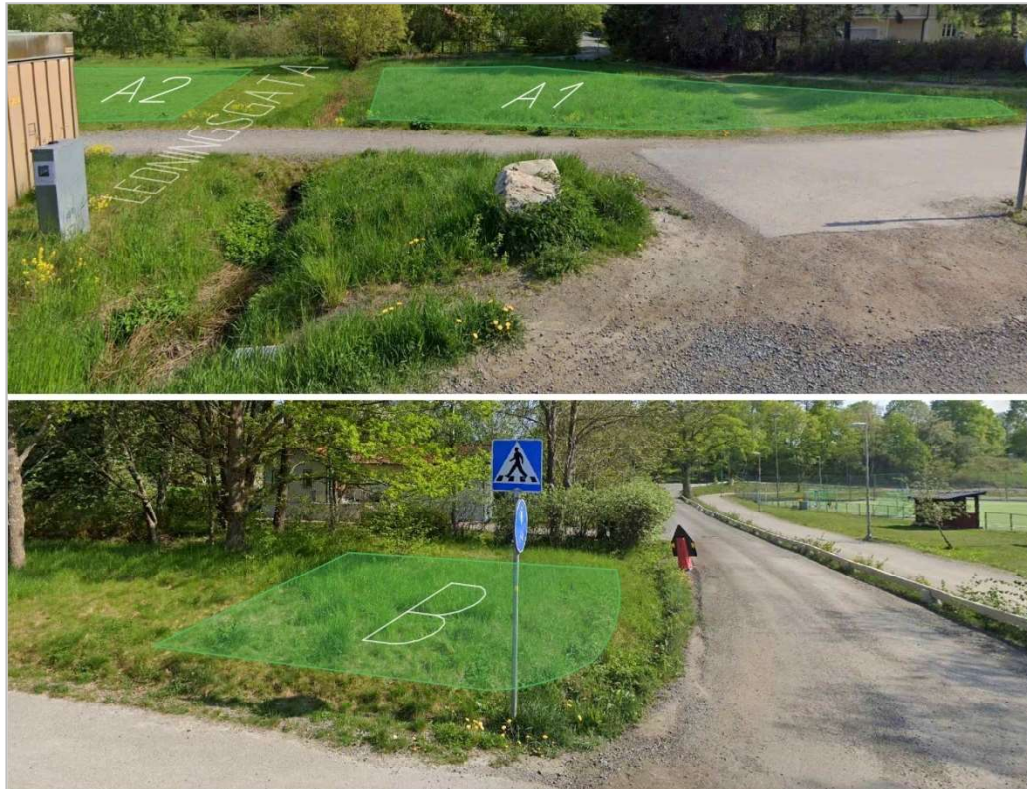
Figur 8. Föreslagna ytor söder om Galärvägen för omhändertagande av dagvatten.

Område B består av en befintlig grönyta, se Figur 8, med ett mindre dike längs med Jungmansväg. Området skulle kunna nyttjas på liknande sätt som område A1 genom att avleda dagvatten till ytan som antingen sänks eller vallas in.

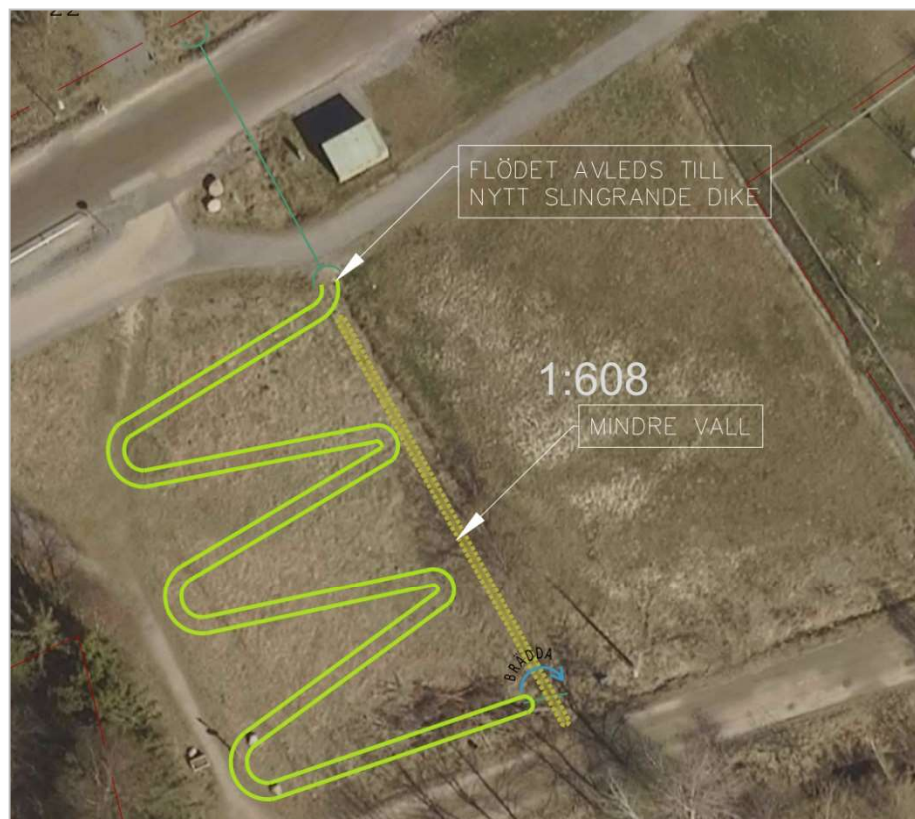
Figur 9. Skiss i plan på slingrande dike i fördröjningsyta A1.

del av planområdets dagvatten och skulle kunna avledas till översilningsyta A1 för fördröjning och rening medan A2 skulle kunna nyttjas som översvämningssyta. Anläggandet skulle kunna utföras genom att ett nytt dike anläggs genom A1. Massorna från det nya diket kan nyttjas för markmodellering och skapa volymer genom t.ex. låga vallar runt A1, för att skapa en fördröjningsyta som fylls upp vid kraftiga regn p.g.a. ett strypt utlopp. Vid ännu större regn bräddas dagvattnet över vallen till det befintliga diket, se skiss i Figur 10. Det nya diket kan med fördel vara slingrande för att utöka fördröjnings- och reningseffekten, se skiss i Figur 9.

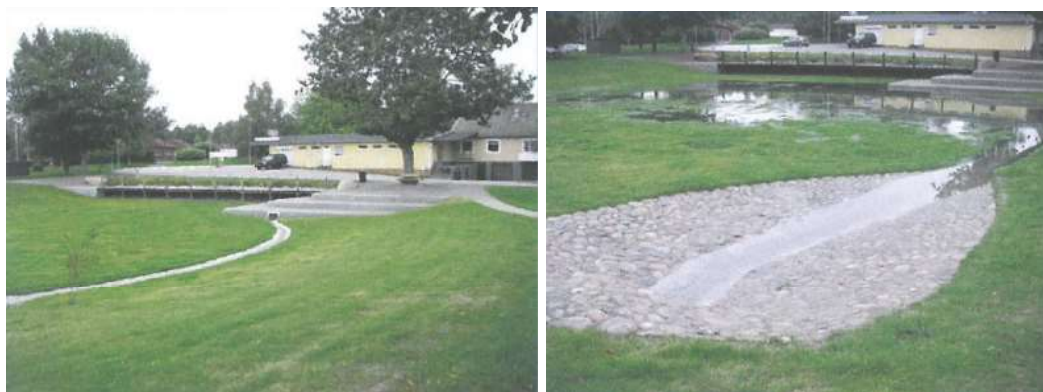
Figur 11. Öppet fördröjningsmagasin, tomt till vänster och med vattenspiegel till höger (Publikation P105).

En planerad översvämningssyta på en fastighet är i normalfallet en gräsmatta, eller plantering eller dylikt. De placeras med fördel i lågpunkt på fastigheten så att avrinning har möjlighet att ta sig dit och samlas. I samband med större nederbörd kommer ytan att få en tillfällig vattenspiegel. Slänter på denna typ av magasin bör vara relativt flacka med lutning mellan 1:4 - 1:10. För att snabbt erhålla erosionståliga släntytor kan färdigt gräs användas vid anläggandet. Detta går även att anlägga ner mot befintlig damm om sådan finns på fastigheten. För en snabbare tömning av ytan och för grässets fortlevnad bör bitar av eller hela ytan dräneras. En fördel med denna typ av magasin är att ytan som tas i anspråk till stora delar av tiden kan utnyttjas till andra ändamål. Den kan sedan tömmas antingen via en något upphöjd brunn med strykt utflöde eller via svackdiken ut mot vägdikena. Exempel på ett svackdike med dämning och en öppen avvattningsyta modell större kan ses i figurerna nedan.

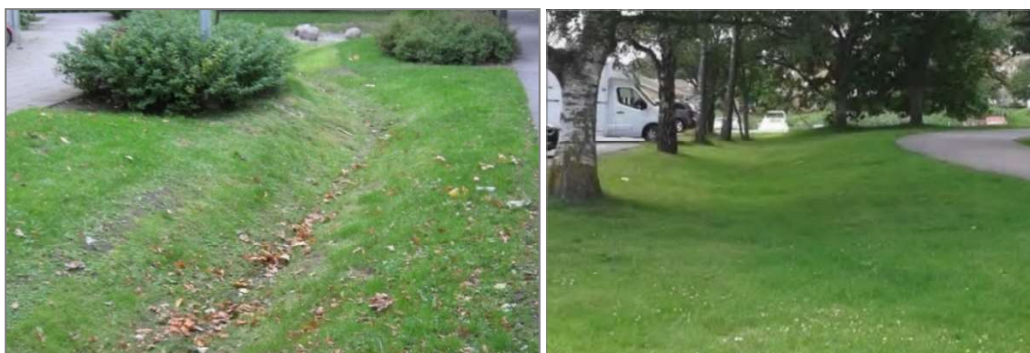
Figur 12. Exempel på grönt dike inom bostadsområde, till vänster brantare slänt och till höger svackdike.

För att skapa gynnsamma förhållanden till infiltration bör diken utformas med en bottenbredd på minst 0,5 m vilket gör att vattnet kan infiltrera istället för att rinna vidare. Svackdiken är extra gynnsamma för fördröjning då de flacka slänterna skapar en större yta för infiltration samt skapar ett långsammare flöde vilket bidrar till infiltrationen. Nackdelen är att dessa diken har större markanspråk men är istället mer lättskötta.

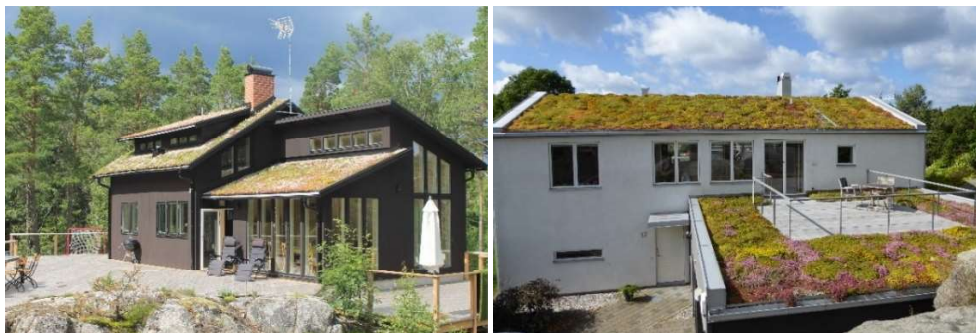
Figur 13. Sedumtak på privata fastigheter. Bilder hämtad från www.vegtech.se.

Gröna tak är en väl beprövad lösning för att minska avrinningen från konventionella hårdgjorda tak. Tunna gröna tak, som t.ex. sedum, kan minska dagvattenflödet med ca 50% på årsbasis. Djupare tak kan enligt Svenskt Vattens publikation P105 i medeltal magasinera ca 75% av årsflödet. Dessutom kan initialvolymerna vid mycket stora regn magasineras, vilket utjämnar dagvattenflödet under den första avrinningstiden.

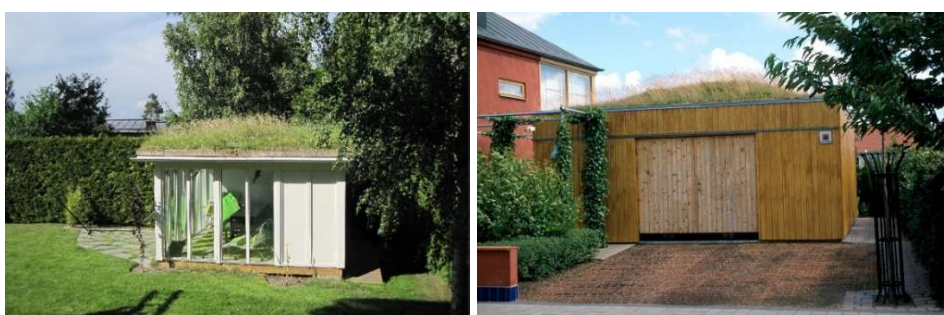
Figur 14. Sedumtak-ört-grästak på uterum och garage. Bilder hämtad från www.vegtech.se.

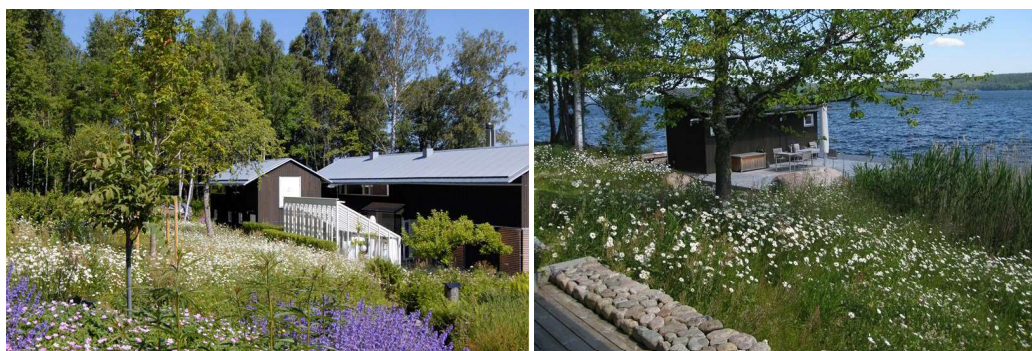
Figur 15. Färdigodlad ängsmatta. Bilder hämtad från www.vegtech.se.

Ängsvegetation kan användas i flera olika miljöer, i allt från torra branta slänter till fuktiga flacka ytor. På ytor som består av berg i dagen, finns det också möjlighet att anlägga ängsmark men är beroende på hur berghällen ser ut. Sprickor i hällen underlättar etableringen och generellt krävs det minimum 5 cm jord för anläggning av ängsmatta, som är en prefabricerad ängsvegetation med 3-4 cm tunt jordlager och en stomme av grovmaskigt kokosnät. Ängsvegetation har minimalt skötselbehov och ger ett mycket trevligt intryck istället för ett kargt stenigt område.

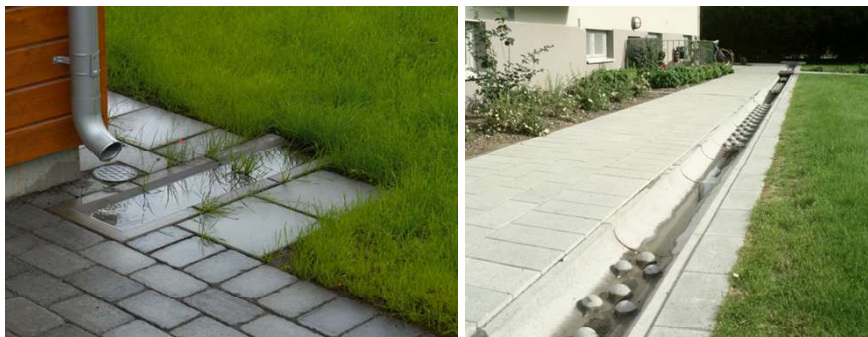
Figur 16. Vattenutkastare och dagvattenrännor (www.steriks.se).

Enklaste lösningen till LOD (Lokalt är att förse stuprör med vattenutkastare som fördelar dagvattnet över en grönyta innan det når dagvattenbrunnarna med hjälp av ränn达尔. Små regn kan på detta sätt helt omhändertas lokalt, beroende på storleken hos grönytor som ackumulerar dagvattnet. Vid mycket stora regn fungerar utkastare som en fördröjare av det första vattnet vilket minskar belastningen på dagvattenledningarna.

Om grönyta som t.ex. översilningsyta och växtplantering inte finns att tillgå intill fastigheten, kan öppna rännor anläggas. Öppna rännor syftar i första hand till att transportera dagvatten till planerade grönytor eller dike. Dessa går att anlägga med galler, så kallade markrännor, för att på så vis göra körbara. Öppna rännor kan vara estetiskt tilltalande och har lägre anläggningskostnad än ett ledningsförbundet system.

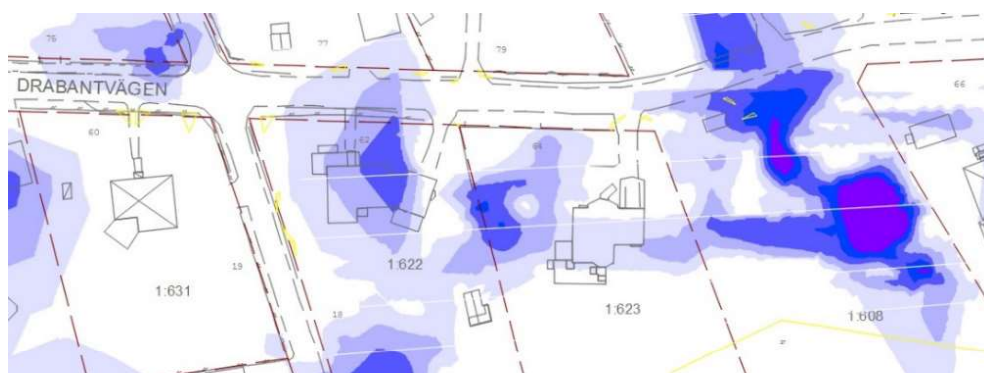
Fastighet 1:622-623 har lågpunkter där byggnader kan skadas vid stora regn och i dagsläget rinner dagvatten över vägbanan. Byggnaderna är inte underökta i detalj och kan redan vara anpassade/höjdsatta för en placering i en lågpunkt.

Figur 21. Korsning Drabantvägen/Roddarvägen där översvämningsrisk finns.
