DAGVATTENUTREDNING- GALÄRVÄGEN

GALÄRVÄGEN (9431) SYSTEMHANDLING - VÄGAR, DAGVATTEN OCH
LANDSKAP, NACKA KOMMUN, EXPLOATERINGSENHETEN

SYSTEMHANDLING 2017-05-19

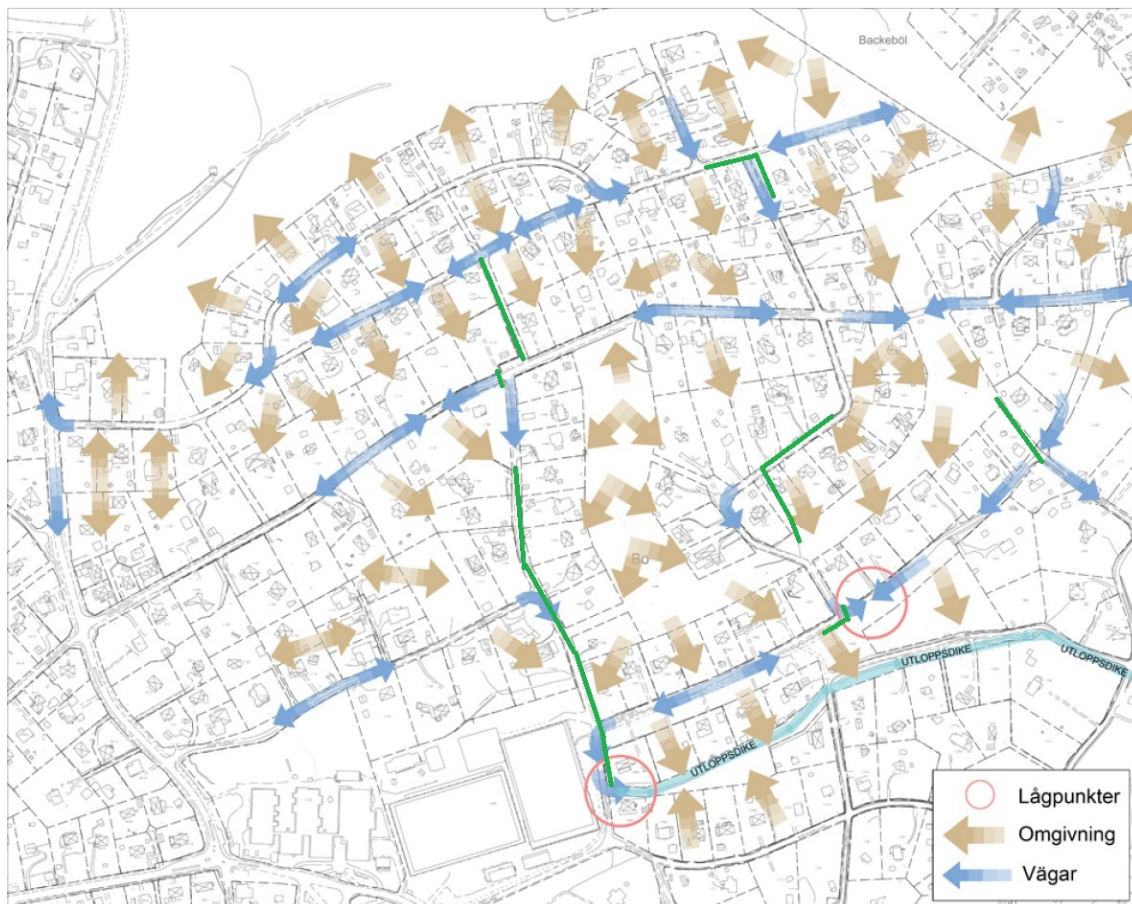
Figur 3. Uppskattad översikt av dagvattenflödet. Blå pilar visar flödesriktning för vägar och bruna pilar riktning för omgivning. Gröna linjer visar ungefärligt läge på befintliga dagvattenledningar.

Ingen känd rening finns inom området, dock renas dagvatten via uppsamlingsdike och översilningsyta, innan recipient nås. En uppskattad översikt av dagvattenflödet presenteras i Figur 3.

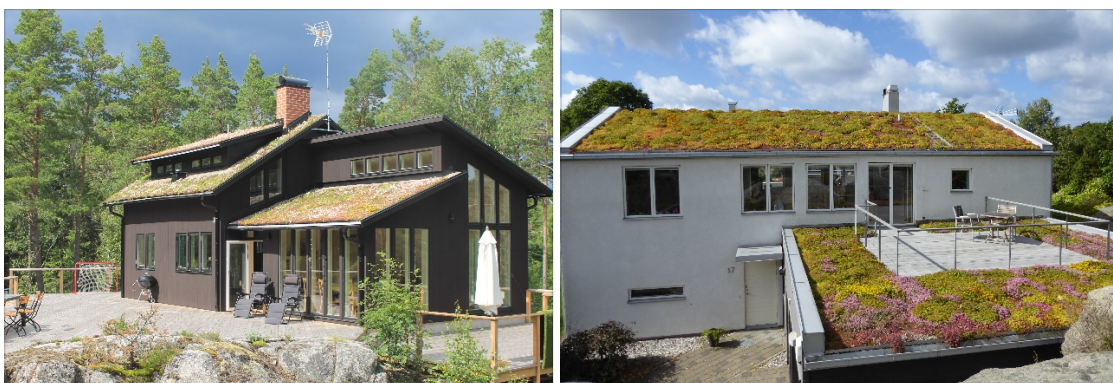
Figur 5. Sedumtak på privata fastigheter. Bilder hämtad från www.vegtech.se.

Gröna tak är en väl beprövad lösning för att minska avrinningen från konventionella hårdgjorda tak. Tunna gröna tak, som t.ex. sedum, kan minska dagvattenflödet med ca 50% på årsbasis. Djupare tak kan enligt Svenskt Vattens publikation P105 i medeltal magasinera ca 75% av årsflödet. Dessutom kan initialvolymerna vid mycket stora regn magasineras, vilket utjämnar dagvattenflödet under den första avrinningstiden.

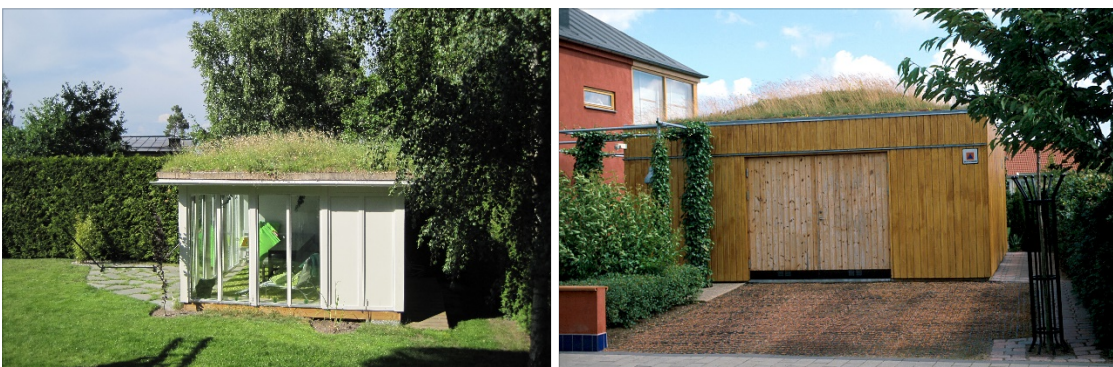
Figur 6. Sedumtak-ört-grästak på uterum och garage. Bilder hämtad från www.vegtech.se.

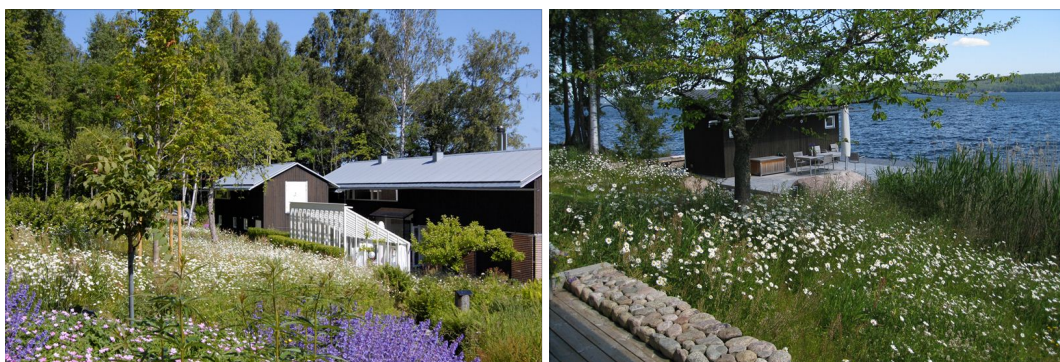
Figur 7. Färdigodlad ängsmatta. Bilder hämtad från www.vegtech.se.

Ängsvegetation kan användas i flera olika miljöer, i allt från torra branta slänter till fuktiga flacka ytor. På ytor som består av berg i dagen, finns det också möjlighet att anlägga ängsmark men är beroende på hur berghällen ser ut. Sprickor i hällen underlättar etableringen och generellt krävs det minimum 5 cm jord för anläggning av ängsmatta, som är en prefabricerad ängsvegetation med 3-4 cm tunt jordlager och en stomme av grovmaskigt kokosnät. Ängsvegetation har minimalt skötselbehov och ger ett mycket trevligt intryck istället för ett kargt stenigt område.

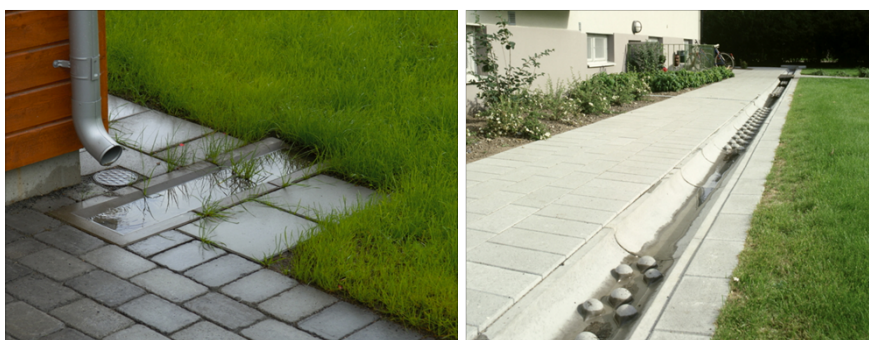
Figur 8. Vattenutkastare och dagvattenrännor (www.steriks.se).

Enklaste lösningen till LOD (Lokalt är att förse stuprör med vattenutkastare som fördelar dagvattnet över en grönyta innan det når dagvattenbrunnarna med hjälp av rännalor. Små regn kan på detta sätt helt omhändertas lokalt, beroende på storleken hos grönytor som ackumulerar dagvattnet. Vid mycket stora regn fungerar utkastare som en fördröjare av det första vattnet vilket minskar belastningen på dagvattenledningarna.

Om grönyta som t.ex. översilningsyta och växtplantering inte finns att tillgå intill fastigheten, kan öppna rännor anläggas. Öppna rännor syftar i första hand till att transportera dagvatten till planerade grönytor eller dike. Dessa går att anlägga med galler, så kallade markrännor, för att på så vis göra körbara. Öppna rännor kan vara estetiskt tilltalande och har lägre anläggningskostnad än ett ledningsförbundet system.

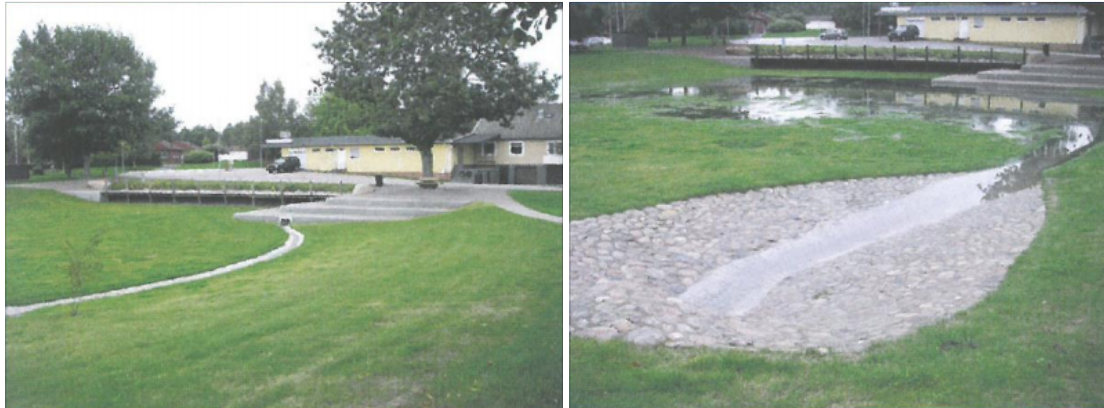
Figur 10. Öppet fördröjningsmagasin, tomt till vänster och med vattenspiegel till höger (Publikation P105).

Slänter på denna typ av magasin bör vara relativt flacka med lutning mellan 1:4 - 1:10. För att snabbt erhålla erosionståliga släntytor kan färdigt gräs användas vid anläggandet. Detta går även att anlägga ner mot befintlig damm om sådan finns på fastigheten. För en snabbare tömning av ytan och för gräsets fortlevnad bör bitar av eller hela ytan dräneras. En fördel med denna typ av magasin är att ytan som tas i anspråk till stora delar av tiden kan utnyttjas till andra ändamål. Den kan sedan tömmas antingen via en något upphöjd brunn med strypt utflöde eller via svackdiken ut mot vägdikena. Exempel på ett svackdike med dämning och en öppen avvattningsyta modell större kan ses i figurerna nedan.

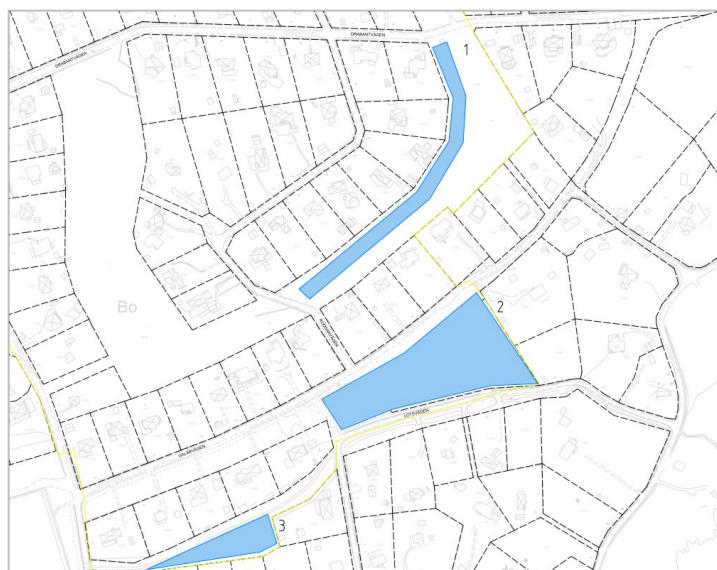
Figur 11. Tidigare föreslagna fördröjningsytor.

1. Naturmark öster om korsningen Drabantvägen/Roddarvägen.
2. Naturmark söder om Galärvägen.
3. Naturmark mellan fastigheter på Galärvägen och Lotsvägen

Område 1 är en lämplig plats för fördröjning då det är ledningsgata för luftburen kraftkabel och framtida exploatering inte är möjlig. Området är lättåtkomligt men mycket kuperat med berg i dagen. Området kräver insatser, då infiltrationsmöjligheterna bedöms vara små. Förslagsvis anläggs en damm högst upp som kan avlasta nedströms belägna områden vid mycket stora regn. Möjligheterna till att anlägga en damm bedöms goda, då området består av en ledningsgata för kraftledning. Närliggande grannar är därför få och berörd naturmark har redan till stor del blivit påverkad. Fördelen med att anlägga en damm jämfört med t.ex. dagvattenkassetter, är att dagvatten blir stående, vilket ger en sedimentering där föroreningar kan ansamlas och inte spridas vidare till recipient.

Område 2 är ett flackt grönområde med god infiltrationsförmåga. Däremot har den största av ytan blivit exploaterad med en ny förskola och endast den västra delen är tillgänglig till fördröjning. Förslagsvis anläggs en översilningsyta för att tillvara ta de stora flödena norrifrån.

Område 3 är lämpligt för fördröjnings-/reningslösning t.ex. genom breddning av befintligt dike, som utökad översvämningssyta men utformning får studeras vidare i ett detaljprojekteringskede.

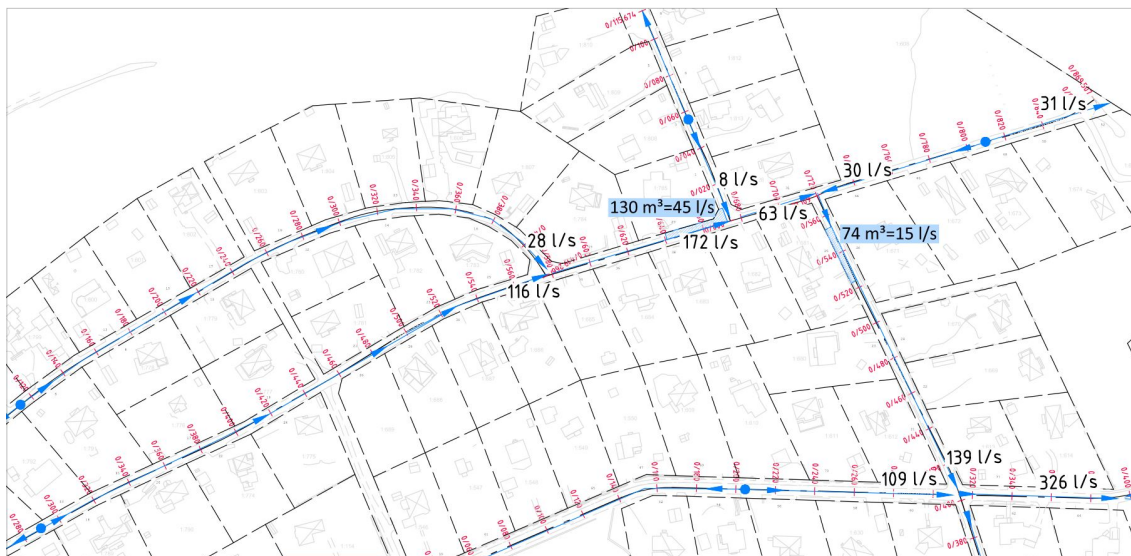
Figur 15. Östra Kornettvägen, med västlig och östlig avrinning. Blå punkt avser riktningssbyte.

Tabell 7. Dagvattenflöde längst med östra delen av Kornettvägen, se Figur 15.

Kornettvägen	Tillkommande flöde [l/s]	Akkumulerat flöde [l/s]
Östra delen		
Kornettvägen 0/290 – 0/580		116
ansluter till Husarvägen 0/419, östlig riktning	28	144
Kornettvägen 0/580 – 0/672	28	172
ansluter till Dragonvägen 0/000	8	180
ansluter till magasin, östlig riktning. Avtappning 45 l/s		45
Kornettvägen 0/720 – 0/810		30
ansluter till Kornettvägen 0/672 – 0/720	18	93
Kornettvägen 0/810-0/870		31
avrinner bort från planområdet, nordlig riktning

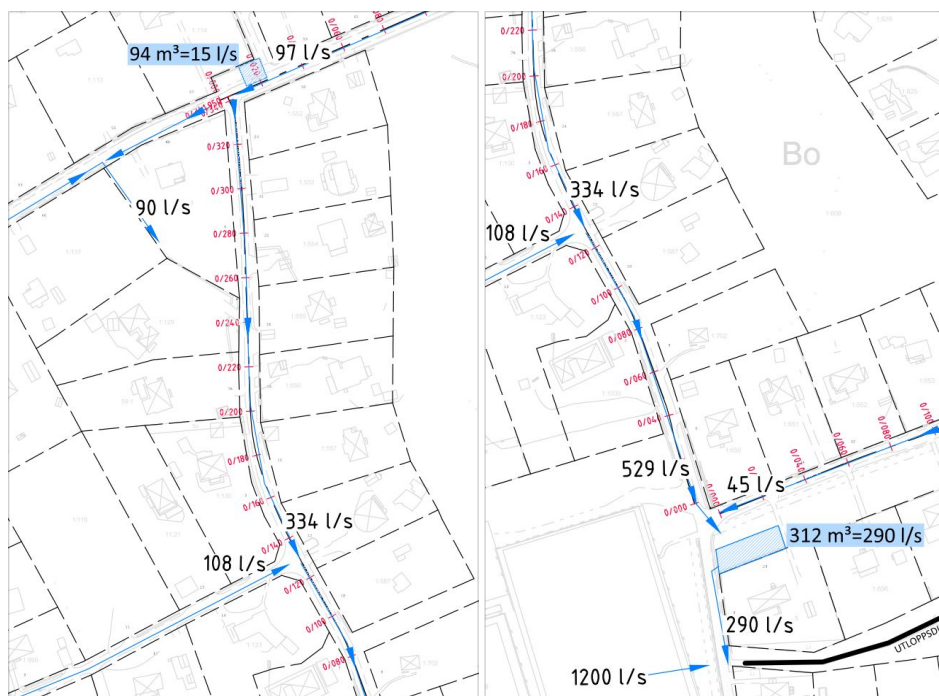
Figur 19. Jungmansvägen, med sydlig avrinning. Till vänster norra delen och till höger södra delen.

Tabell 11. Dagvattenflöde längst med Jungmansvägen, se Figur 19.

Jungmansvägen	Tillkommande flöde [l/s]	Ackumulerat flöde [l/s]
Inkommande flöde från magasin i norr.		15
Inkommande flöde från Drabantvägen -0/142 – 0/000	90	105
Jungmansvägen 0/342 – 0/130 ansluter till Kadettvägen 0/216 sydlig riktning	229 108	334 442
Jungmansvägen 0/130 – 0/000 ansluter till Galärvägen 0/000 i sydlig riktning ansluter till magasin vid GC-väg sydlig riktning. Avtappning 50 l/s.	88 45	529 574
		In: 574 l/s Ut: 290 l/s

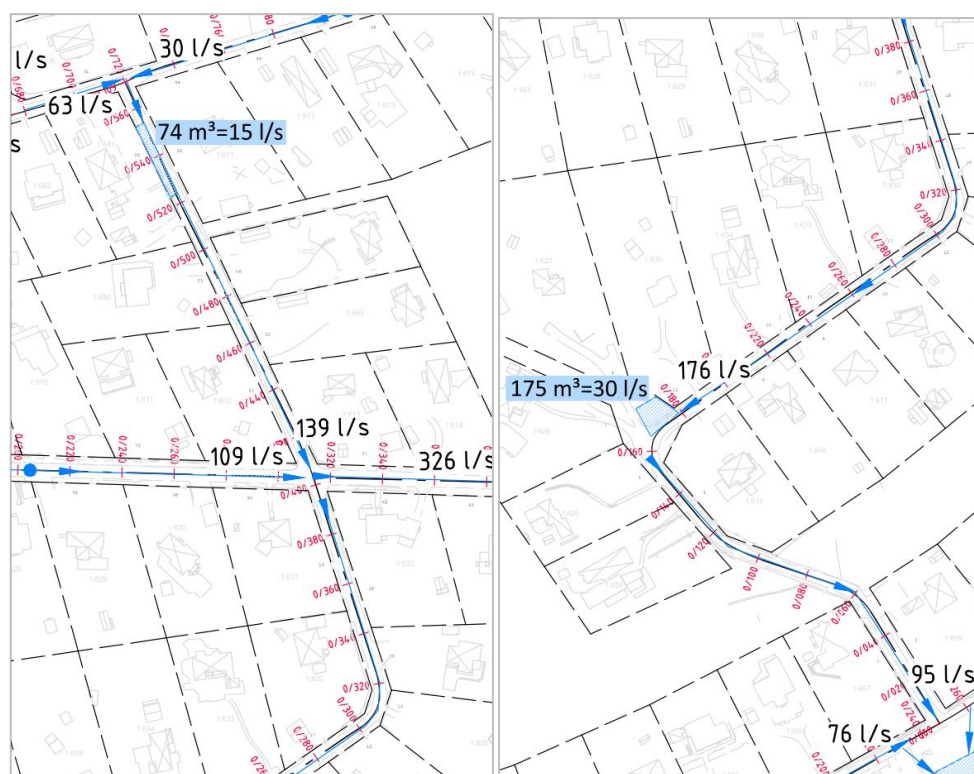
Figur 21. Roddarvägen, med sydlig avrinning. Till vänster norra delen och till höger södra delen.

Tabell 13. Dagvattenflöde längst med Roddarvägen, se Figur 21.

Roddarvägen	Tillkommande flöde [l/s]	Ackumulerat flöde [l/s]
Inkommande flöde från Kornettvägen 0/720	93	
Roddarvägen 0/571-0/550 ansluter till magasin Roddarväg 0/550 sydlig riktning. Avtappning 15 l/s.	3	96
		In: 96 Ut: 15
Roddarvägen 0/550-0/410 ansluter till drabantvägen 0/310 östlig ritning	124	139
	109	248
Roddarvägen 0/410-0/180 ansluter till magasin Roddarvägen 0/180 västlig riktning. Avtappning 30 l/s.		176
		In: 176 Ut: 30
Roddarvägen 0/180-0/000 ansluter till Galärvägen 0/245	65	95
