Dagvattenutredning för Gillevägen 24, Sicklaön 276:1

ATKINS	HANDLÄGGARE: UNDERKONSULT:	DATUM / VERSION:
	Johan Suhr	2017-05-31 / 2
	GRANSKAD (DATUM / SIGNATUR):	UPPDRAGSLEDARE:
	2017-05-31 / Kristina Händevik	Kristina Händevik

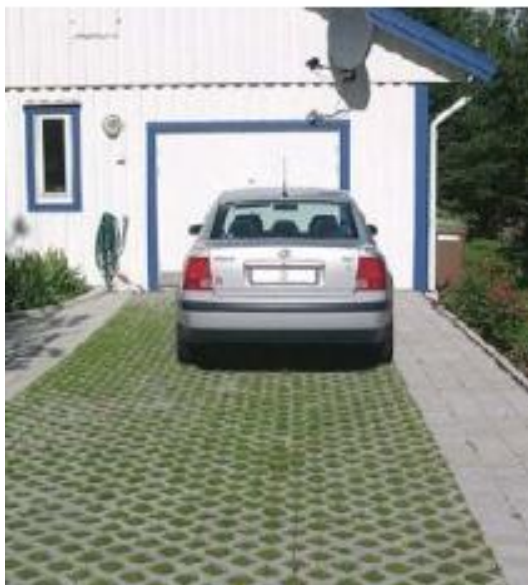
Figur 12 – Exempel på betonghålsten vilket lämpligt på planerade parkeringsplatser

Ett förslag på permeabel beläggning är betonghålsten, se figur 12, i syfte att fördröja och förlänga uppehållstiden för avrinningen.
