MUR (Markteknisk undersökningsrapport)/ Geoteknik
SICKLAÖN 37:45, NACKA KOMMUN

Projektering inför detaljplan

Uppdrag: 330066 Sicklaön 37:45
Titel på rapport: MUR (Marktekniskundersökningsrapport)/Geoteknik
Status: Projektering inför detaljplan
Datum: 2023-05-03

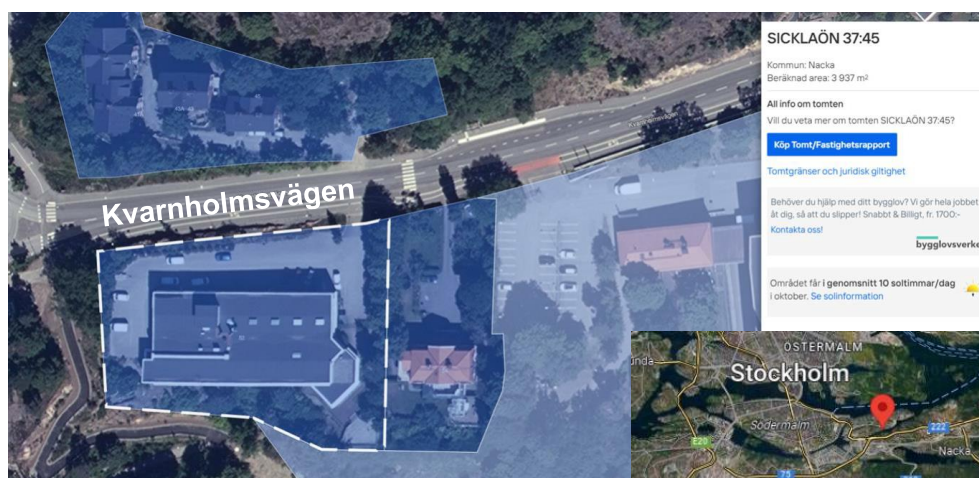
Figur 1: Det aktuella området (inom vit streckad linje) där bebyggelse planeras.

Vid platsbesök bedöms marken inom hela fastigheten bestå av berg. Inom fastigheten står en befintlig byggnad, omkringliggande mark utgörs huvudsakligen av hårdgjorda ytor som används som parkering. Byggnad och hårdgjorda ytor omringas av berg i dagen, buskage och träd. Se Figur 1.

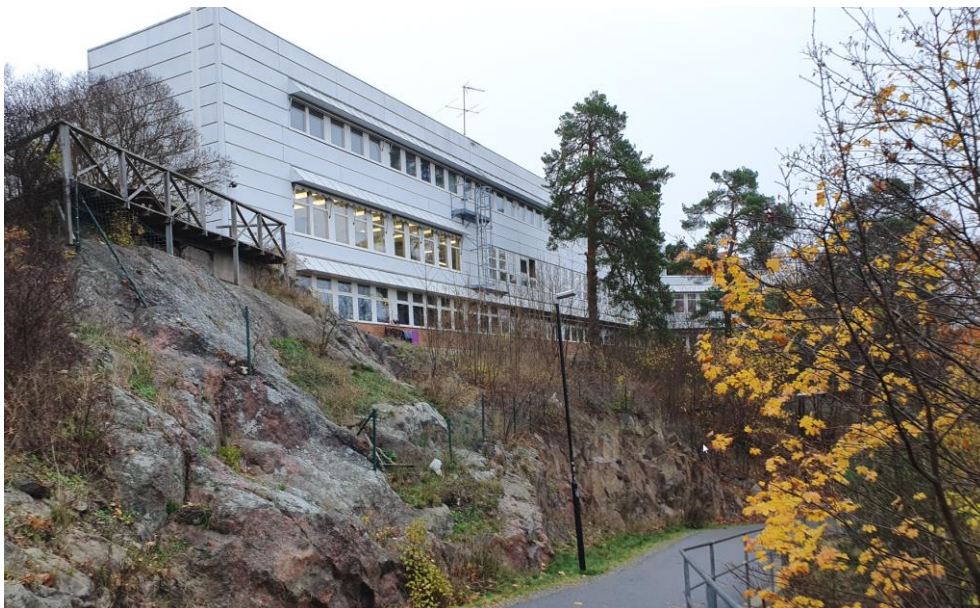
Figur 2: Vy mot nordost. Foto från platsbesök (2022-10-31).

Längst undersökningsområdets södra sida sträcker sig en bergsslänt, se Figur 2.

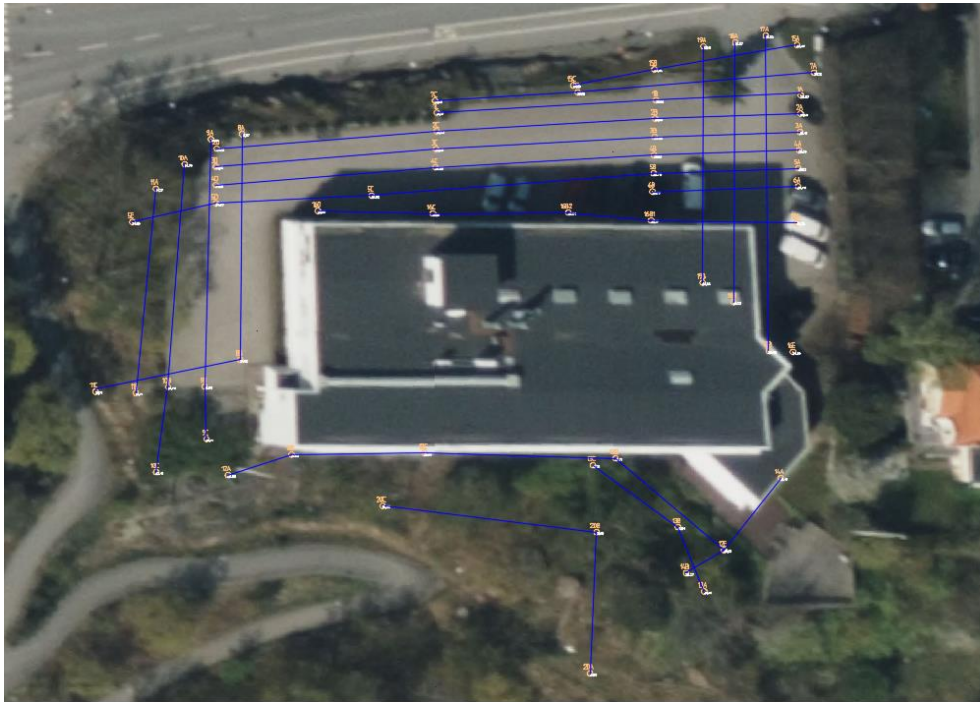
Figur 4: Markradarlinjerna inom undersökningsområdet. Bild från Microsoft Corporation 2022.

Markradarundersökning samlades in inom undersökningsområdet längs med 19 stycken linjer för att täcka hela området, se Figur 4.
