Miljöredovisning
GRANSKNINGSHANDLING
Upprättad september 2021
Justerad i september 2021

Dnr: KFKS/MSN 2016/888
Projekt: 9244

MILJÖREDOVISNING – konsekvenser av planen Järå Station Norra

Detaljplan för Järå stationsområde Norr, Sicklaön 361:1 och del av Sicklaön 133:1 på Sicklaön, Nacka kommun

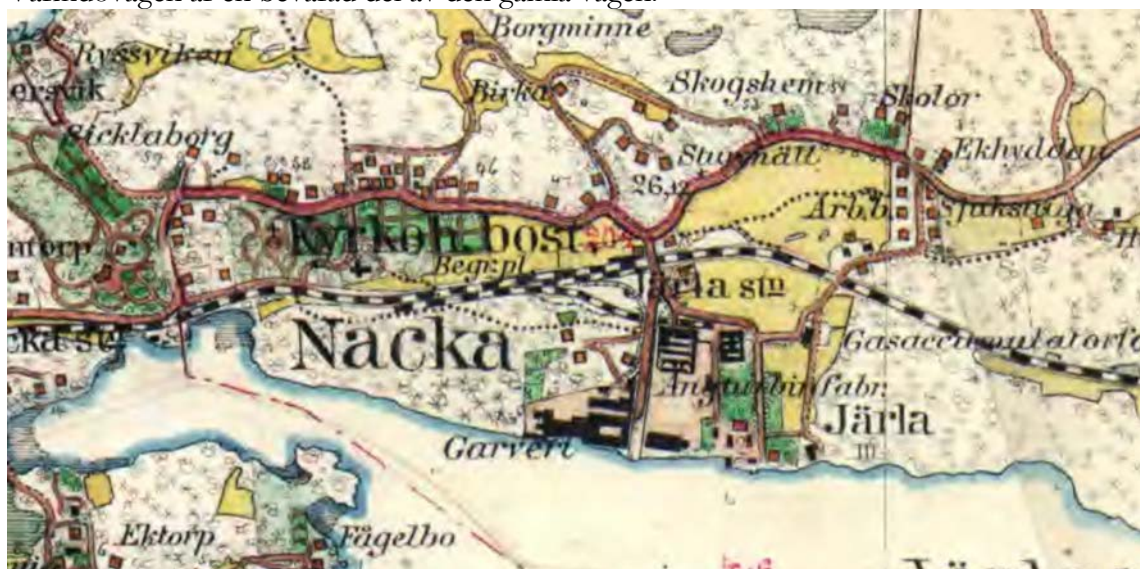
Figur 2. Karta som visar det gamla vägnätet. Planområdet är placerat norr om Järsla stn. Britteberg finns ven utmärkt på kartan.

Landskapsanpassningen uttrycks genom det gamla gatunätets sträckning, där det småskaliga vägnätet är anlagt på den flackaste marken i sprickdalarna (se Figur 2). Kyrkstigen, i form av gammal landsväg mellan Stockholm och Värmdö utgör, utifrån kulturmiljösynpunkt ett viktigt stråk. Dels utifrån stråkets egenvärde, men framförallt utifrån det sätt som stråket länkar samman en, utifrån historiskt perspektiv, viktig berättelse i centrala Nackas historia. Även Birkavägen följer en gammal vägsträckning mellan Järsla sjö och Ryssviken och på så sätt har platsen varit en knutpunkt i området. Den stig som löper från korsningen mellan Kyrkstigen och Birkavägen ner till Värmdövägen är en bevarad del av den gamla vägen.

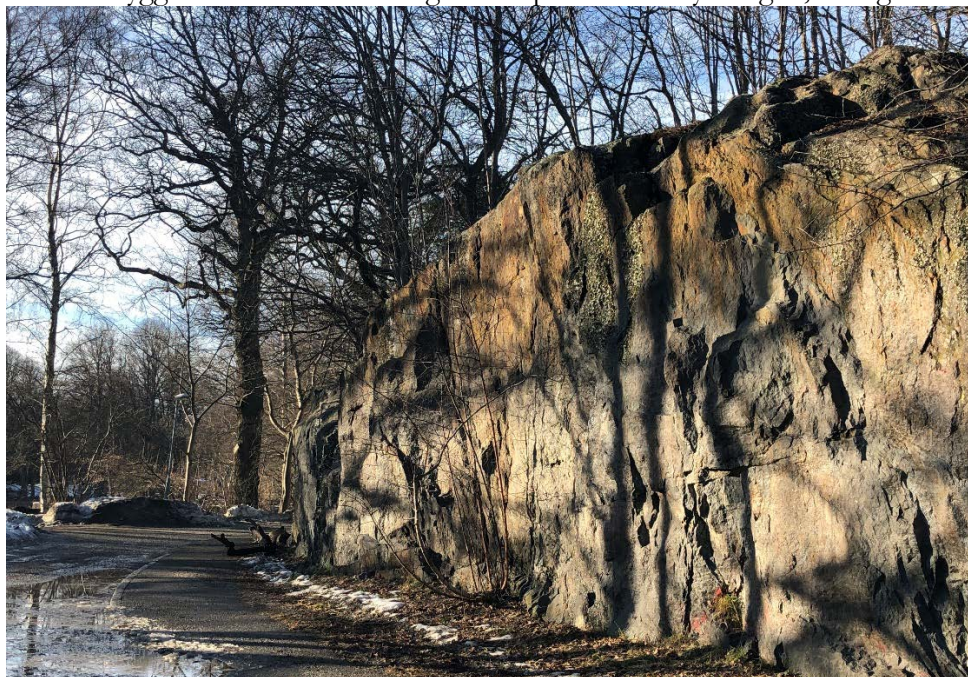
Figur 3. Värdefull bergsskärning samt stensättning som definierar och inramar det historiska vägnätet samt visar på områdets topografiska förutsättningar.

De synliga bergsformationerna i planområdet norra del, såväl naturliga som bearbetade bergen, har därför ett kulturhistoriskt värde. Bergsskärningen mot Kyrkstigen äldre, framsprängd bergssida och som avgränsar Kyrkstigen, se Figur 3. Bergsskärningarna är det tydligaste exemplet på hur berget bearbetats. Bergsskärningen är i sin förlängning sammanbyggd med en stensättning som löper utmed Kyrkstigen, se Figur 4.

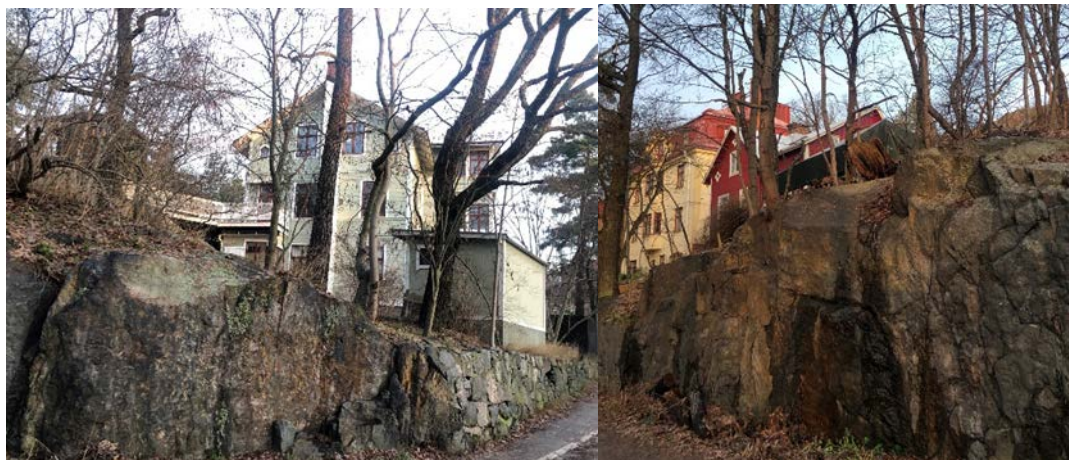
Figur 4. Bebyggelse, bergsskärning och stensättning mot Kyrkstigen- Gamla Värmdövägen.

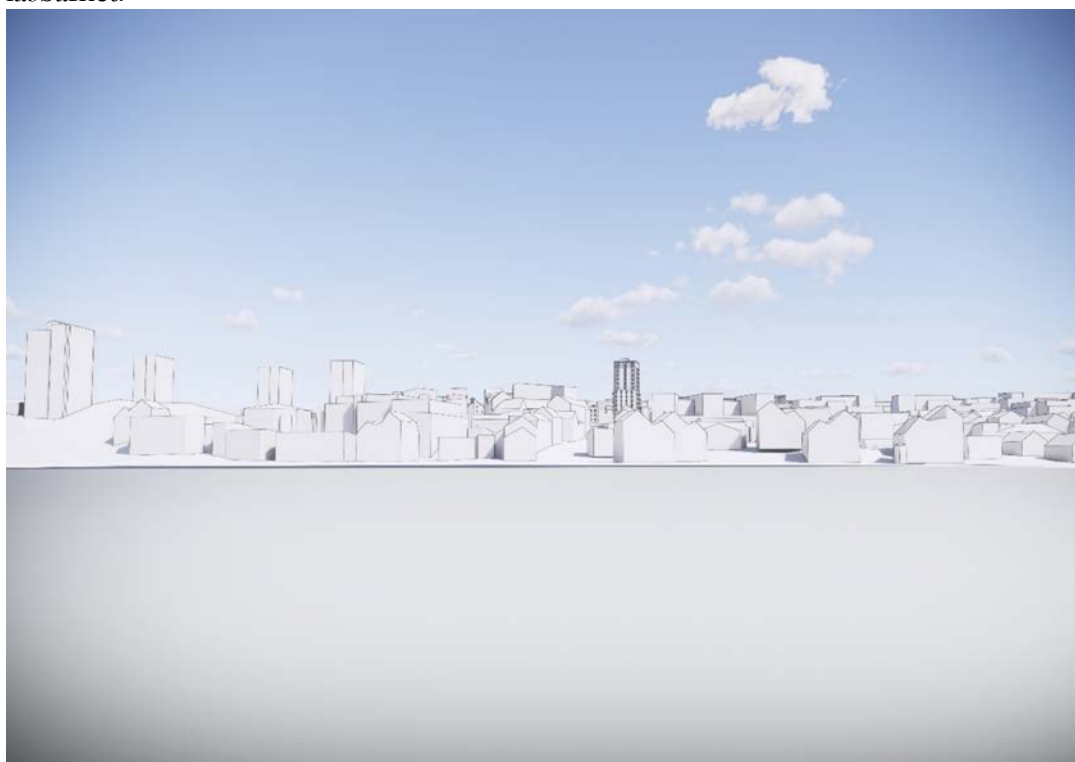
Figur 10. Framtida sydslutningen sett från söder över Järlasjön. Här syns att Nacka varit och är en framväxande stad med egen identitet och årsringar. Det här är en viktig vy för det framväxande Nackas identitet. Ny bebyggelse markerad i bild är östra högdelen i planområdet.

Landmärkets placering i landskapet skapar en ny tyngdpunkt i södra stadssiluetten och landskapet på platsen se Figur 10. Tidigare har sydslänten i Järla haft låg bebyggelse som förstärkt landskapets form. Det här landmärket ändrar stadssiluetten från söder när det reser sig över det. Den behöver i den framtida stadsiluetten förhålla mot befintliga och kommande höga byggnaders gemensamma komposition och landskapets form som helhet. Så som det är planerat där kommer den tillsammans med andra höga byggnader bli en rak hög stod som i höjd smalnar av mot himlen och reser sig mot den som en kontrast mot landskapets mjuka och tunga bergsformationer med bebyggelse som underordnar sig landskapets form. Det ändrar stadssiluetten men inte landskapets läsbarhet.

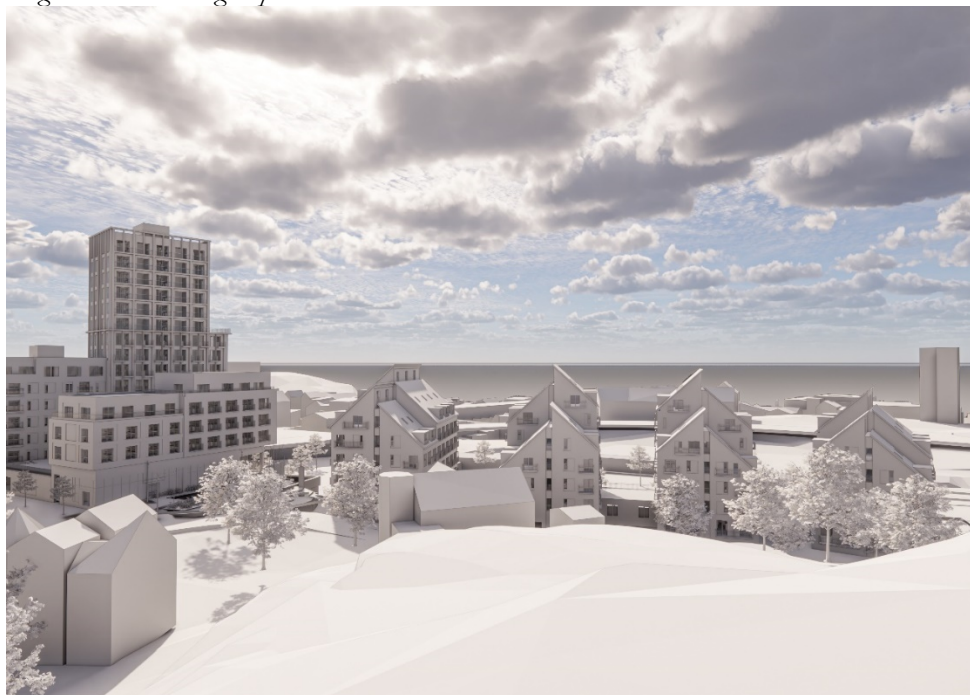
Figur 12. Byggnadshöjderna möjliggör vissa utblickar mot Järsla sjö blir kvar även om en del av vyn skyms.

västra kvarteret har gårdar på omkring +26 och det övre torget ligger på omkring +28 vilket är väl under bergets höjd, se figur 11. Den uppbrutna bebyggelsen och trappan bibehåller siktlinjer från berget ut mot Järsla sjö och att bergslandskapet fortfarande kommer skymmas genom släppen, se figur 12. Kopplingen till bebyggelse i landskapet kommer fortfarande att kunna upplevas om än förändrad

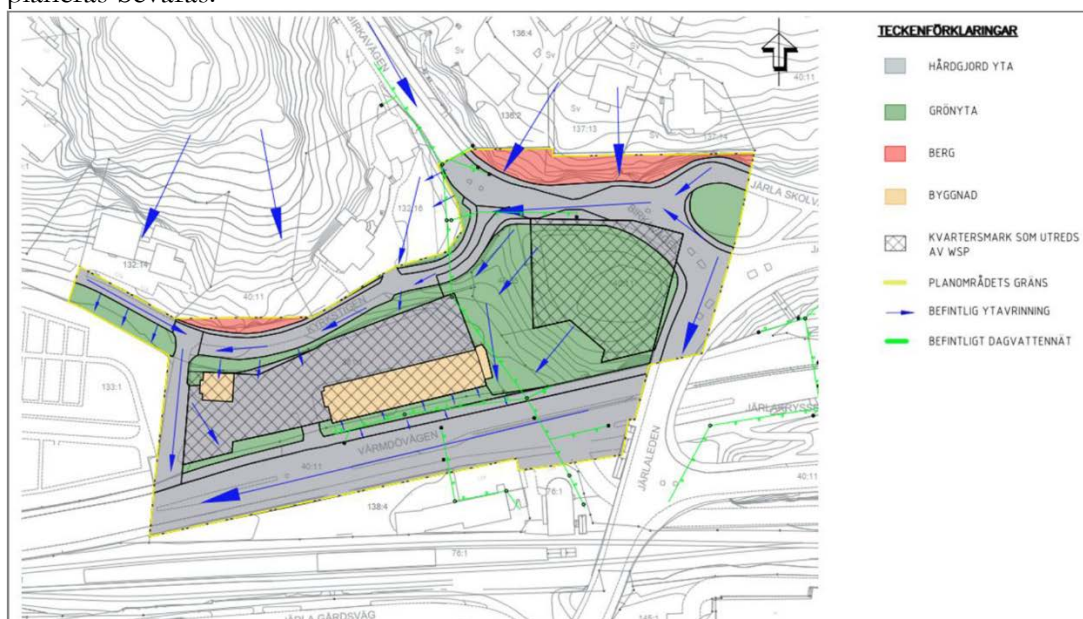
Figur 16. Befintlig markanvändning inom planområdet samt befintlig ytavrinning och dagvattennät inom området.

Planområdet utgörs idag till stor del av hårdgjorda ytor i form av asfalterade vägar och parkeringsplatser i anslutning till kontorslokal och restaurangbyggnad, se Figur 16. Det finns en slänt mellan Kyrkstigen och parkeringsytan invid befintliga byggnader och en upphöjd skogbeväxt bergskulle i östra delen av planområdet som utgör de största grönytorna inom aktuellt område. I slänten finns ekar som är 100-300 år gamla och som planeras bevaras.

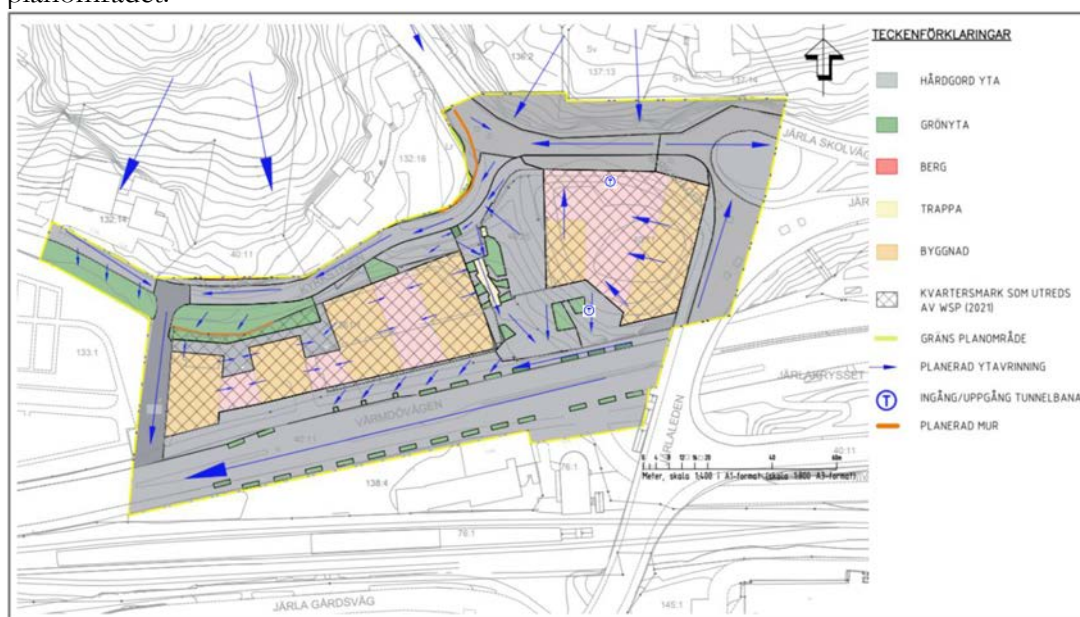
uppgångar planeras murar och höjdsättning av vägar så att dagvatten leds vidare mot Kyrkstigen och Värmdövägen, se Figur 17.

Planerad exploatering för den allmänna platsmarken innebär en ökad andel hårdgjord yta inom planområdet. En torgyta ska ersätta befintlig naturmark i den östra delen av området. För kvartersmarken planeras huskroppar inom det västra och det östra kvarteret. Kvarteren kommer att bebyggas med huskroppar samt gårdar över bjälklag. Detta innebär att i det västra området ersätts tidigare bebyggelse och hårdgjorda ytor med en huskropp samt gårdsyta medan en större huskropp i öster ersätter det befintliga skogs- och grönområdet. I Figur 17 redovisas den planerade markanvändningen för hela planområdet.

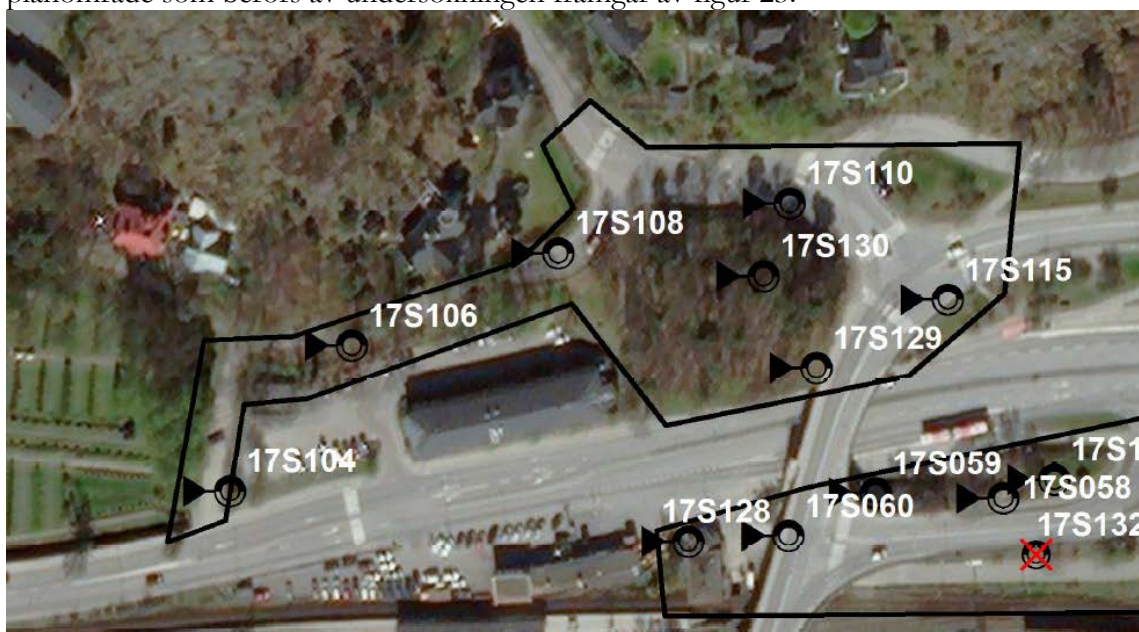
För planområdet har fyra olika utredningar om förorenad mark tagits fram. Orbicon AB har på uppdrag av ALM Equity AB utfört en miljöteknisk markundersökning inom fastigheten Sicklaön 361:1 och Historisk kartläggning på del av fastighet Sicklaön 40:1. Geosigma AB har på uppdrag av ALM Equity Småa Bostad tagit fram en översiktlig kvicksilverundersökning och utredning av cisterner inom fastigheten Sicklaön 361:1. SWECO har på uppdrag av Nacka kommun genomfört en teknisk förstudie inom Rotorfabrikens och Järila Stations projektområde. De delar av Järila Station Norras planområde som berörs av undersökningen framgår av figur 23.

Figur 23. Del av Järila station Norra som ingår i SWECOs utredning.

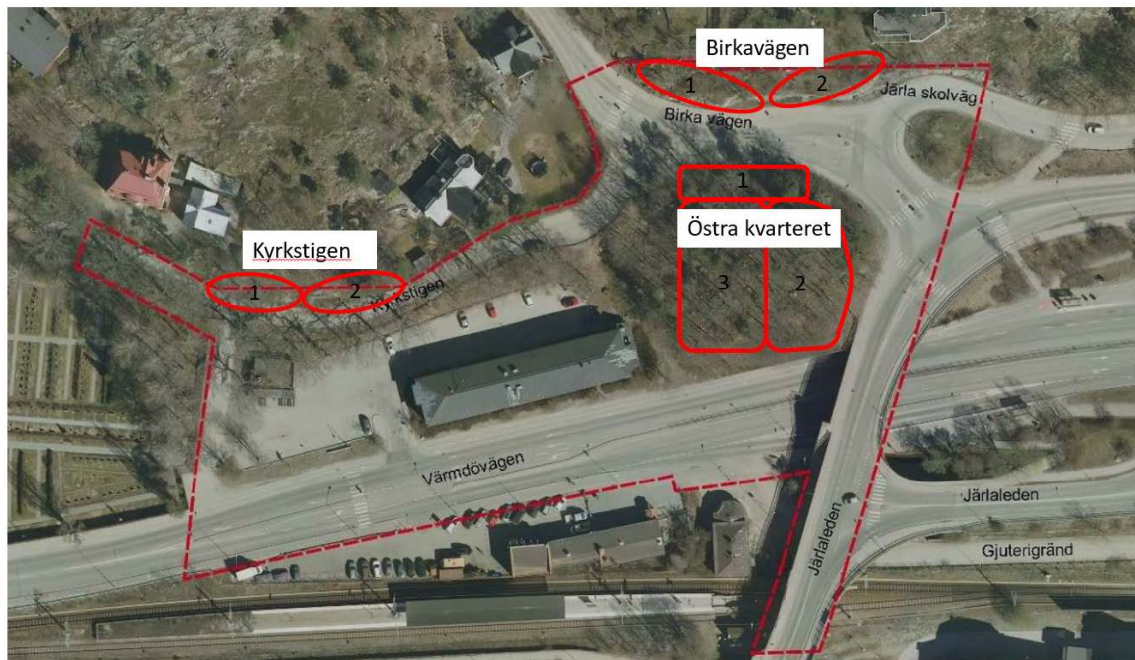
Figur 24. Kvarteren Birkavägen, Kyrkstigen och östra kvarteret har undersökts inom ramen för den berggrundsgeologiska undersökningen.

Av de sju bergstuffer som provtogs inom detaljplaneområdet har totalt tre samlingsprover analyserats för totalhalt av svavel och metaller. Lika stora andelar av de provtagna bergstufverna har uttagits och sedan sammanslagits till ett samlingsprov för respektive kvarter. I enlighet med Trafikverkets bedömningsgrunder avseende svavelinnehåll i berg (Trafikverket 2015) kan det konstateras att berg på Birkavägen och det östra kvarteret inom detaljplaneområdet för Järta stationsområde norr innehåller något förhöjda svavelhalter (500–1000 mg/kg) och att berg på Kyrkstigen innehåller höga svavelhalter (>5000 mg/kg).

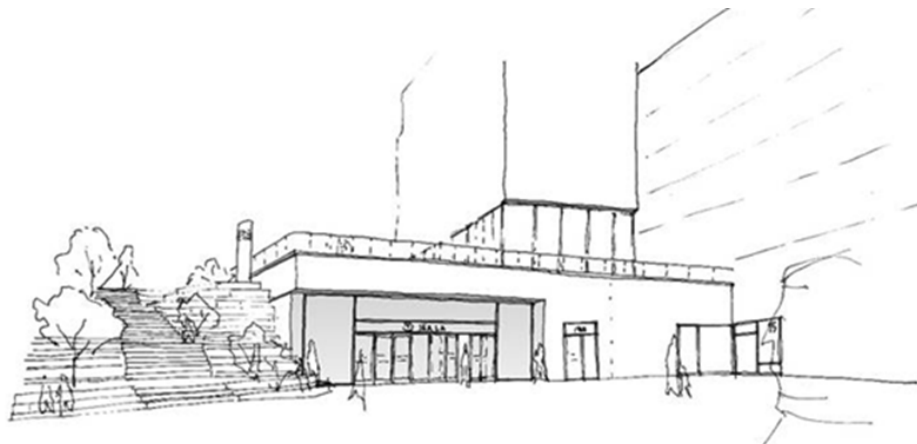
I tunnelbanestationen finns ett kombinerat frånlufts- och brandgasschakt som mynnar i ett ventilationstorn ovan mark på det övre torget, se Figur 30. Buller kan komma från ventilationstornet.

Figur 30. Illustration med ventilationstornets placering i övre torget.

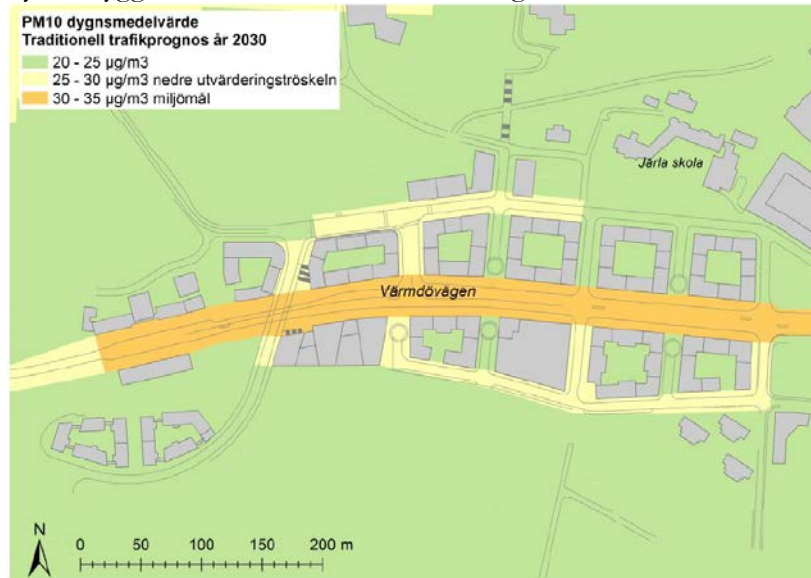
På Värmdövägen har dygnsmedelhalten av PM10 beräknats till 30 - 31 $\mu\text{g}/\text{m}^3$ (se figur 31). För övriga lokalgator ligger halten lägre, 24 - 28 $\mu\text{g}/\text{m}^3$. Beräknade halter ligger under miljö kvalitetsnormen i hela området. Miljömålet klaras i området förutom vid den nya bebyggelsens fasader mot Värmdövägen och vid ett fåtal lokalgator.

Figur 31. Beräknad dygnsmedelhalt år 2030 av partiklar, PM10 ($\mu\text{g}/\text{m}^3$) under det 36:e värsta dygnet. Trafikprognos traditionell. Överskrider halten på kartan 50 $\mu\text{g}/\text{m}^3$ överskrider miljö kvalitetsnormen. Är halten på kartan större än 30 $\mu\text{g}/\text{m}^3$ klaras inte miljömålet.

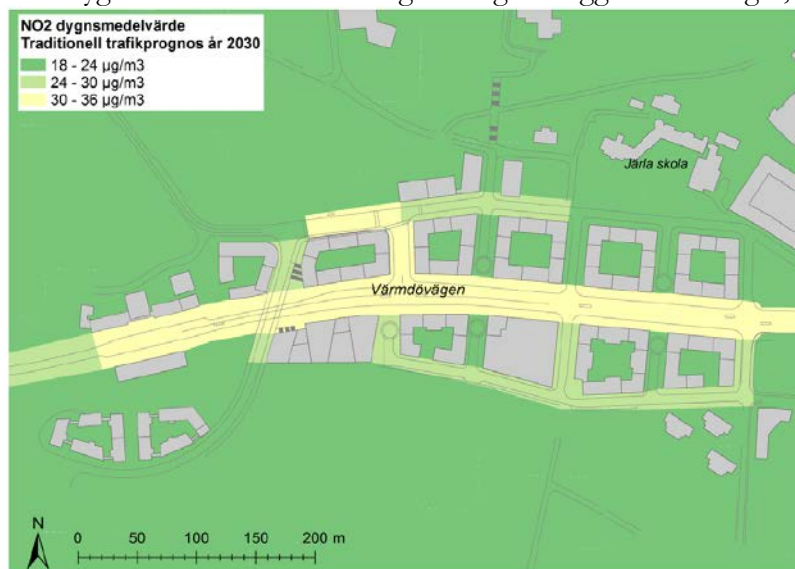
Miljö kvalitetsnormen av NO₂ (µg/m³) under det 8:e värsta dygnet klaras i hela planområdet (se figur 33). Högst halt har beräknats på Värmdövägen, 31 - 32 µg/m³ som dygnsmedelvärde. För övriga lokalgator ligger halten lägre, 23 - 30 µg/m³.

Figur 33. Beräknad dygnsmedelhalt av kvävedioxid, NO₂ (µg/m³) under det 8:e värsta dygnet vid trafikprognos traditionell år 2030. Överskrider halten på kartan 60 µg/m³ överskrider miljö kvalitetsnormen.

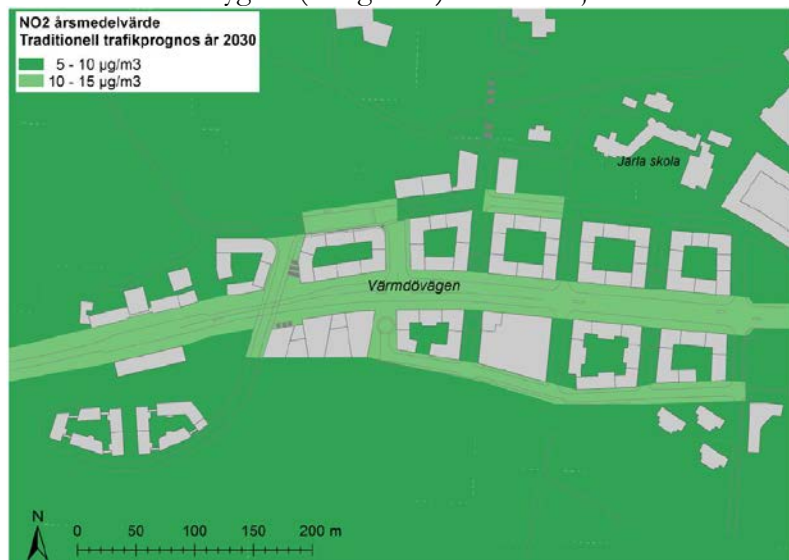
Figur 34. Beräknad årsmedelhalt av kvävedioxid, NO₂ (µg/m³) vid trafikprognos traditionell år 2030. Överskrider halten på kartan 40 µg/m³ överskrider miljö kvalitetsnormen. År halten på kartan högre än 20 µg/m³ klaras inte miljömålet.

Årsmedelhalt av NO₂ (µg/m³) (se figur 34) och timmedelhalt av NO₂ (µg/m³) under det 176:e värsta dygnet (se figur 35) klaras. Miljömålet för båda klaras.

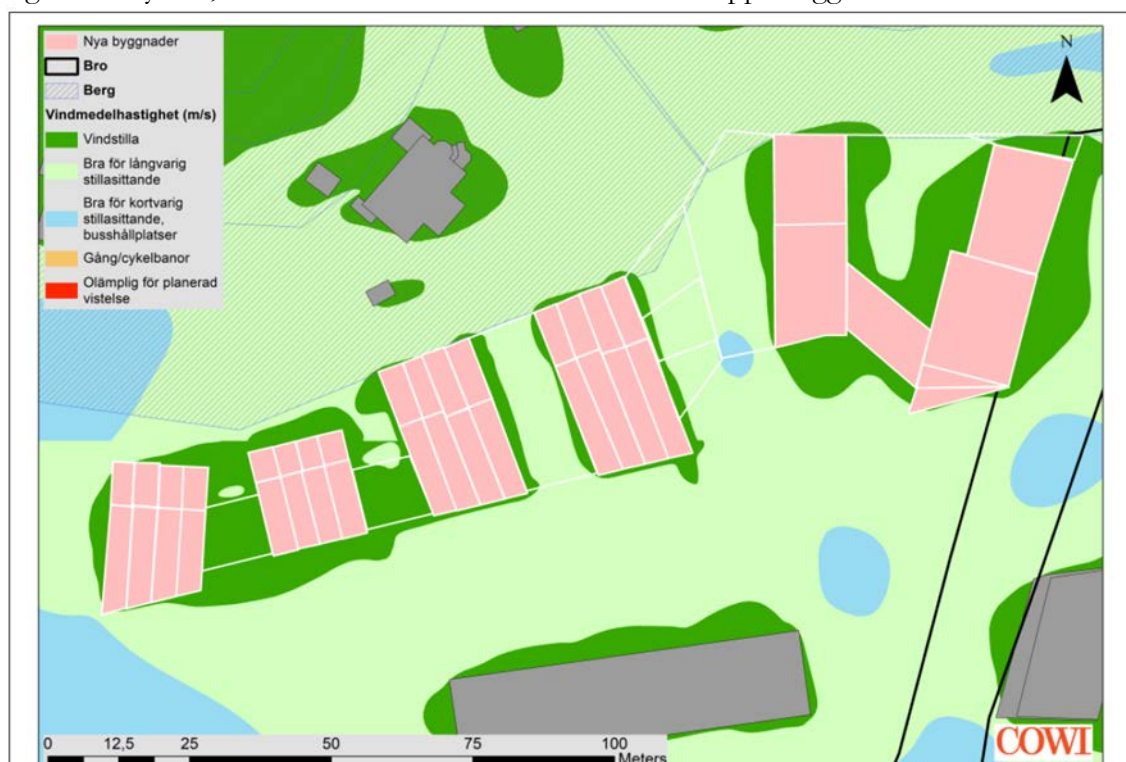
Fördelningen av maximala vindhastigheter ger en bild över förhållandena under blåsiga dagar. Detta vindmönster kan skilja sig ganska mycket från resultaten baserade på årsmedelvindhastigheten. Orsaken är att de allra blåsigaaste tillfällena ofta omfattar några få vindriktningar varpå endast andra områden blir påverkade och därmed synliga i vindkarteringen, se Figur 40. En annan anledning till de annorlunda vindmönstren är bebyggelsens påverkan på vinden. Vinden kan förstärkas i trånga gaturum mellan byggnader då luften kanaliseras, eller i anslutning av höga byggnader som leder ner högre vindhastigheter från luftlagren högre upp till marken. Fördelningen av de maximala vindhastigheter indikerar att det finns en viss kanalisering av luften som rör sig i nord-sydled, mellan östra och västra kvarteret där Trappan ligger.

Figur 40. Vindkomfort för utomhusmiljön. Beroende på vindkomforten kan tre olika kategorier av vistelsemiljöer urskiljas. I kartan ovan framgår vilka ytor som ur vindsynpunkt lämpar sig för vistelse: områden lämpliga för långvarigt stillasittande (grönt), områden lämpliga för kortvarigt stillasittande/vistelse (blått). Analysen visar att Järla norr kommer få bra förhållanden för vistelse. Endast en liten del av det övre torget lämpar sig endast för kortvarigt stillasittande. I östra hörnet av det nedre torget ser det ut att bli helt vindstilla.

Vindutredningen visar att det generellt är låga vindhastigheter i markplan i stora delar av planområdet, vilket ger bra vindkomfort i området. I anslutning till östra kvarterets bebyggelse ligger även Övre och Nedre Torg som förbinds med en bredare trappa. På dessa ytor kan man förvänta sig att det kommer vara många människor som passerar eller uppehåller sig. Utredningen visar att vind-komforten även här lämpar sig för aktiviteter som inkluderar långvarigt stillasittande på nästan hela Övre Torget, på Trappan och Nedre Torget. Kriteriet för kortvarigt stillasittande är uppfyllt i hela planområdet.

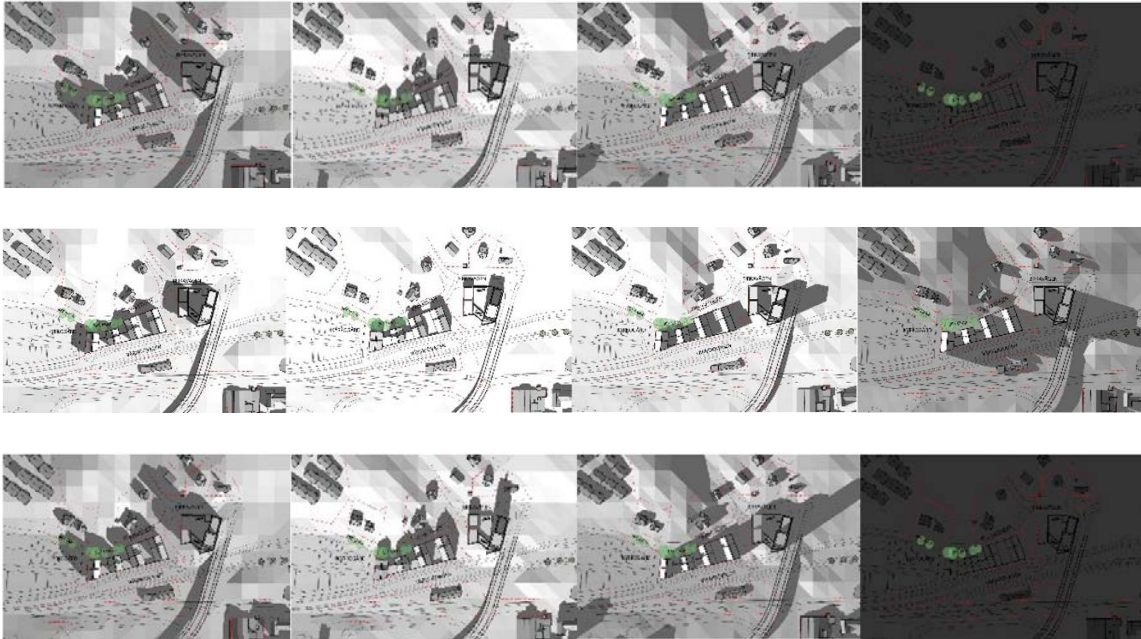
Figur 41. Solstudie från överst vårdagjämning, mellan sommarsolstånd och nederst höstdagjämning. Från vänster till höger, kl. 9, kl.12, kl.15 och kl. 18.

Solstudien visar att den nya bebyggelsen skuggar Villa Britteberg och Lilla Britteberg framförallt på förmiddagen vår och höst, se Figur 41. De små gårdarna mot norr inom byggnadsförslaget är skuggade stora delar av dagen och året. Mot Värmdövägen är möjligheterna till sol goda, se Figur 42 De två gårdarna och torget har sol på förmiddagen och mitt på dagen under större delen av året. Under eftermiddagarna är de skuggade. Det nedre torget har dock sol på någon del av torget hela dagen. Gågatan Kyrkstigen kommer inte vara så inbjudande till vistelse då den kommer ligga i skugga stor del av dygnet.

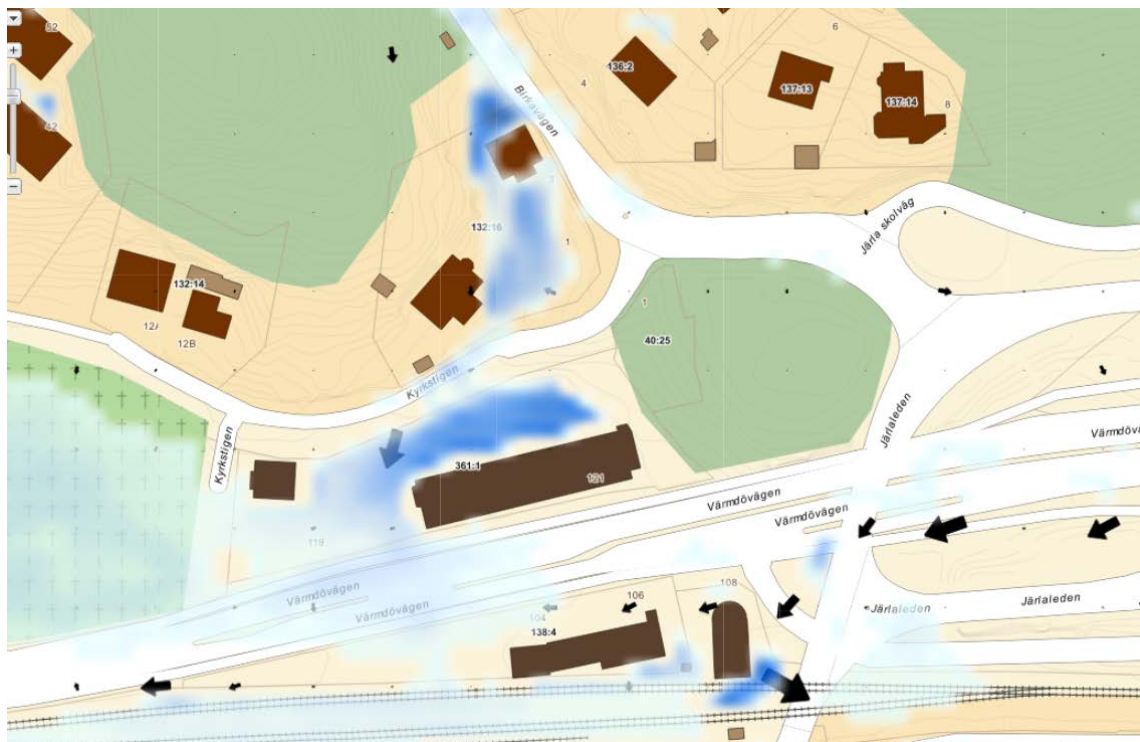
Figur 43. Skyfalls analys framtida djup vid 100-årsregn med klimatfaktor.

En skyfallsanalys för ett större projektområde har utretts och redovisas i Rambölls utredning *Skyfallsanalys Sickla Järta (2017-09-13)* där planområdet som denna utredning omfattar ingår, även dagvattenutredningen (Geosigma 2021) för planen beskriver skyfallssituationen. I Rambölls utredning framgår att det finns en översvänningsproblematik för planområdet utifrån befintliga förhållanden, se figur 43.

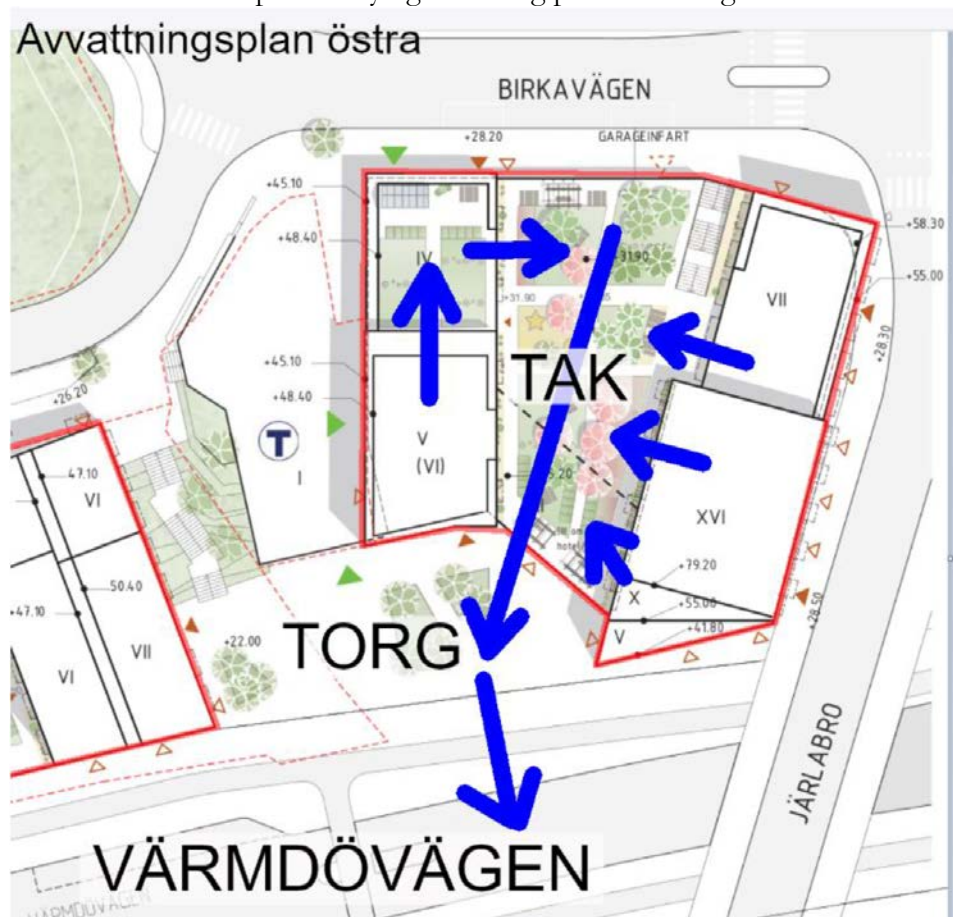
Figur 46. Avvattningsplan för östra kvarteret vid extrema skyfall. Blå pilar indikerar flödesriktning för bräddande dagvatten.

En översiktlig avvattningsplan ges i Figur 46. Blå pilar indikerar flödesriktning för bräddande dagvatten. Avrinnande dagvatten från taktor ska i första hand bräddas ned till den överbyggda gården. Därifrån är det lämpligast att bräddning sker till torget och sedan vidare till recipient via ytlig avrinning på Värmdövägen.
