Miljöredovisning  
**SAMRÅDSHANDLING**  
Upprättad januari 2020

Dnr: KFKS/MSN 2016/888  
Projekt: 9244

## MILJÖREDOVISNING – konsekvenser av planen Järla Station Norra

### Detaljplan för Järla stationsområde Norr, Sicklaön 361:1 och del av Sicklaön 133:1 på Sicklaön, Nacka kommun

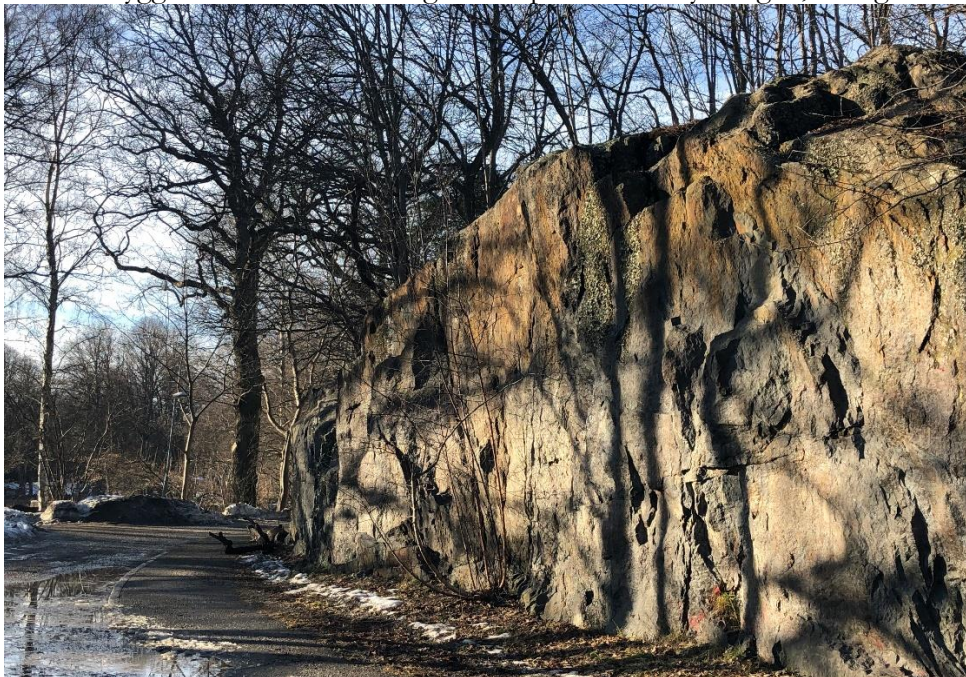
*Figur 1. Värdefull bergsskärning samt stensättning som definierar och inramar det historiska vägnätet samt visar på områdets topografiska förutsättningar.*

De synliga bergsformationerna i planområdets norra del, såväl naturliga som bearbetade bergen, har därför ett kulturhistoriskt värde. Bergsskärningen mot Kyrkstigen äldre, framsprängd bergssida och som avgränsar Kyrkstigen, se Figur 1. Bergsskärningarna är det tydligaste exemplet på hur berget bearbetats. Bergsskärningen är i sin förlängning sammanbyggd med en stensättning som löper utmed Kyrkstigen, se Figur 2.

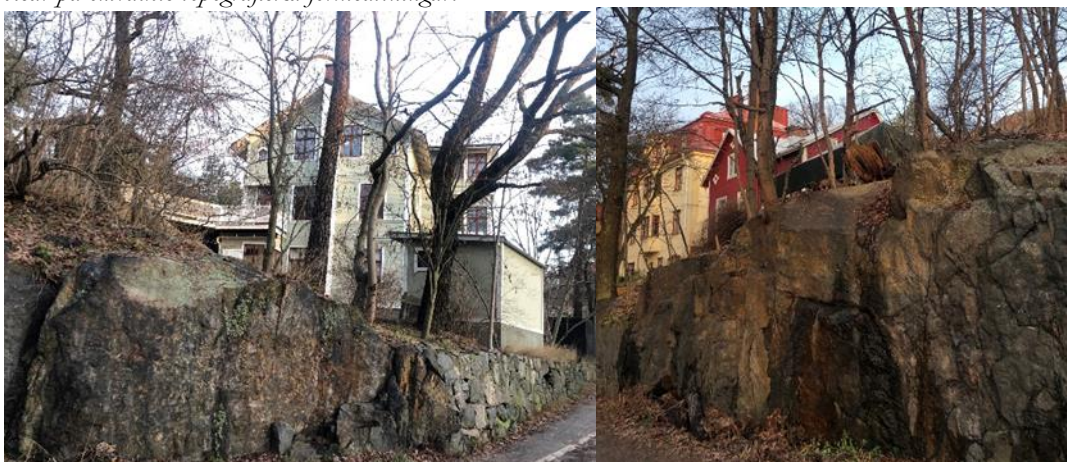
*Figur 2. Bebyggelse, bergsskärning och stensättning mot Kyrkstigen- Gamla Värmdövägen.*

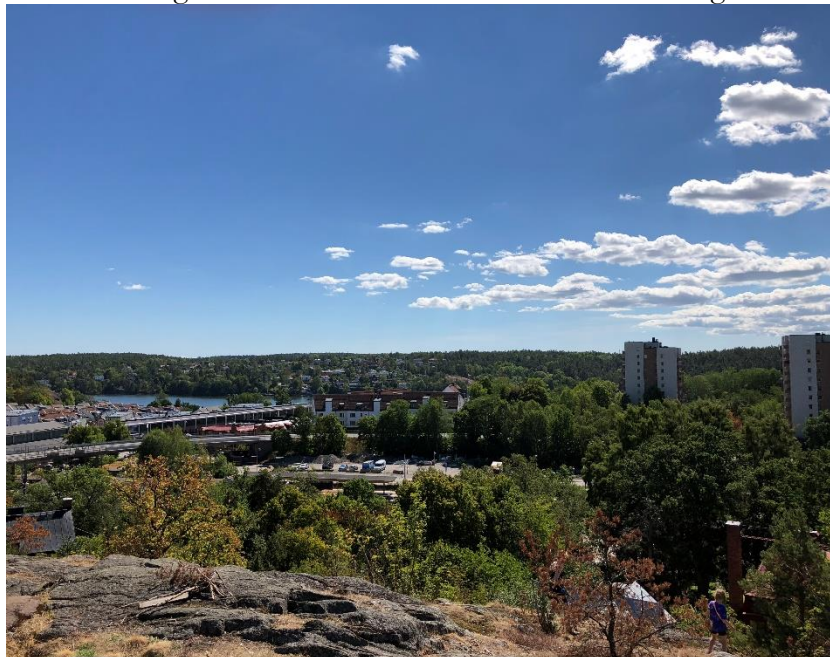
*Figur 6. Kunglig utsikt över Järslasjön och Nackareservatet från Birkaberget som ligger norr om planområdet. Idag är berget högsta punkten. Om detaljplanens maxhöjd kommer nås kommer denna utsikt att skymmas då alla husens höjder kommer nå över bergets.*

Detaljplanens högsta höjd medger takhöjder från västra till östra kvarteret +51,4 till +61,8 m över havet vilket ligger över det höga Berget i Birka som idag dominerar landskapsbilden och ligger på en högsta höjd på +51, se Figur 6. Förutom att berget blir

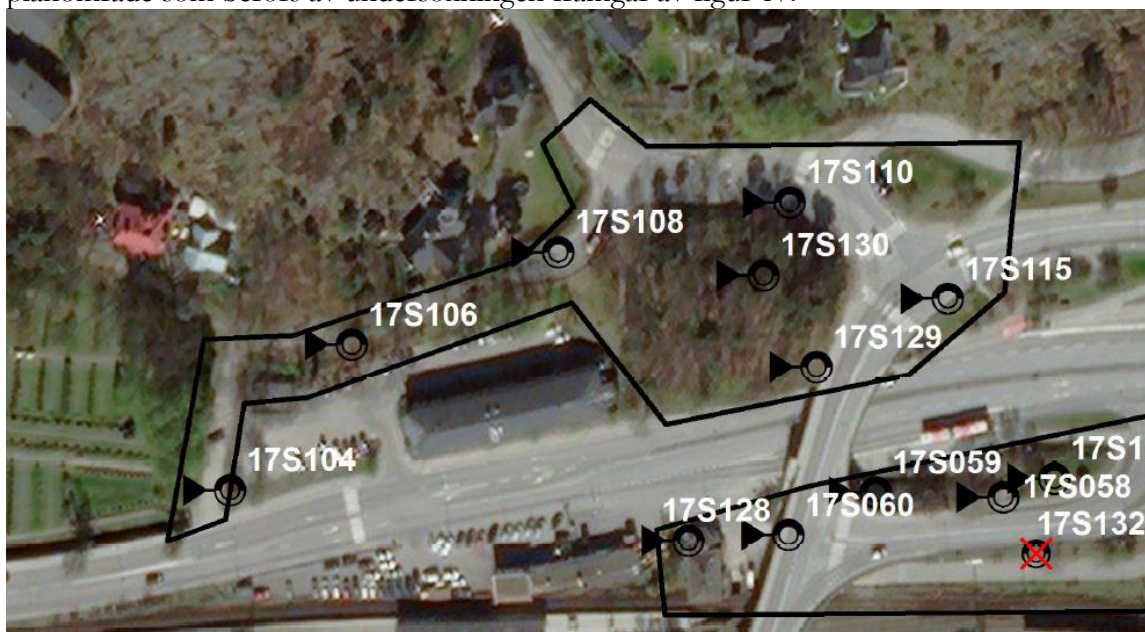
Figur 17. Del av Järla station Norra som ingår i SWECO:s utredning.

För planområdet har tre olika utredningar om förorenad mark tagits fram. Orbicon AB har på uppdrag av ALM Equity AB utfört en miljöteknisk markundersökning inom fastigheten Sicklaön 361:1 och Historisk kartläggning på del av fastighet Sicklaön 40:1. SWECO har på uppdrag av Nacka kommun genomfört en teknisk förstudie inom Rotorfabrikens och Järla Stations projektområde. De delar av Järla Station Norras planområde som berörs av undersökningen framgår av figur 17.

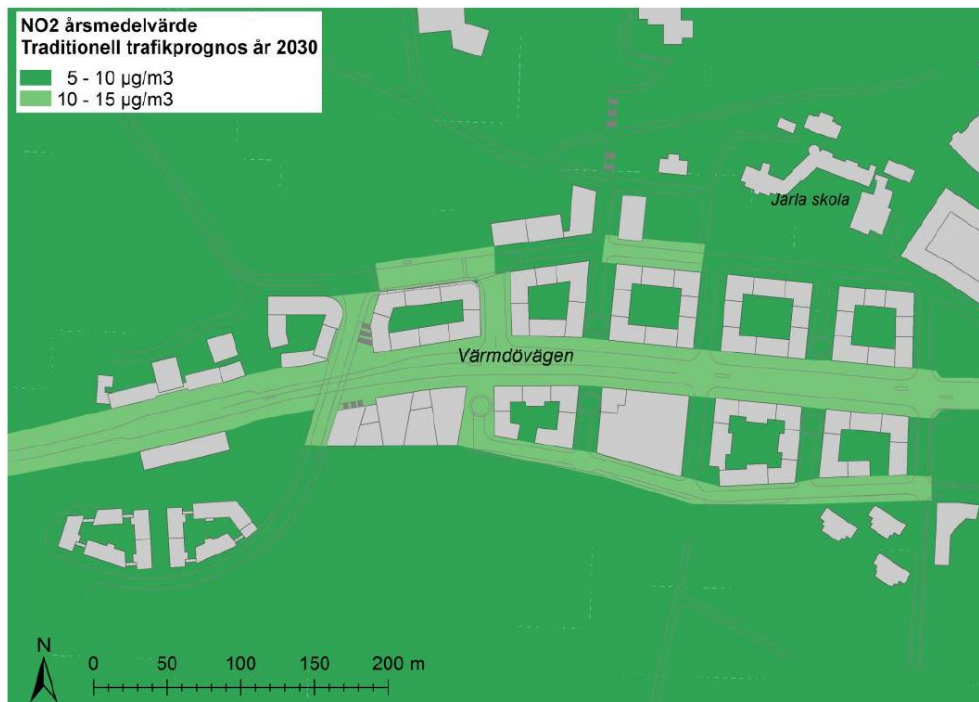
Figur 23. Beräknad årsmedelhalt av kvävedioxid,  $\text{NO}_2$  ( $\mu\text{g}/\text{m}^3$ ) vid trafikprognos traditionell år 2030. Överskrider halten på kartan  $40 \mu\text{g}/\text{m}^3$  överskrider miljö kvalitetsnormen. År halten på kartan högre än  $20 \mu\text{g}/\text{m}^3$  klaras inte miljömålet.

Årsmedelhalt av  $\text{NO}_2$  ( $\mu\text{g}/\text{m}^3$ ) (se figur 23) och timmedelhalt av  $\text{NO}_2$  ( $\mu\text{g}/\text{m}^3$ ) under det 176:e värsta dygnet (se figur 24) klaras. Miljömålet för båda klaras.

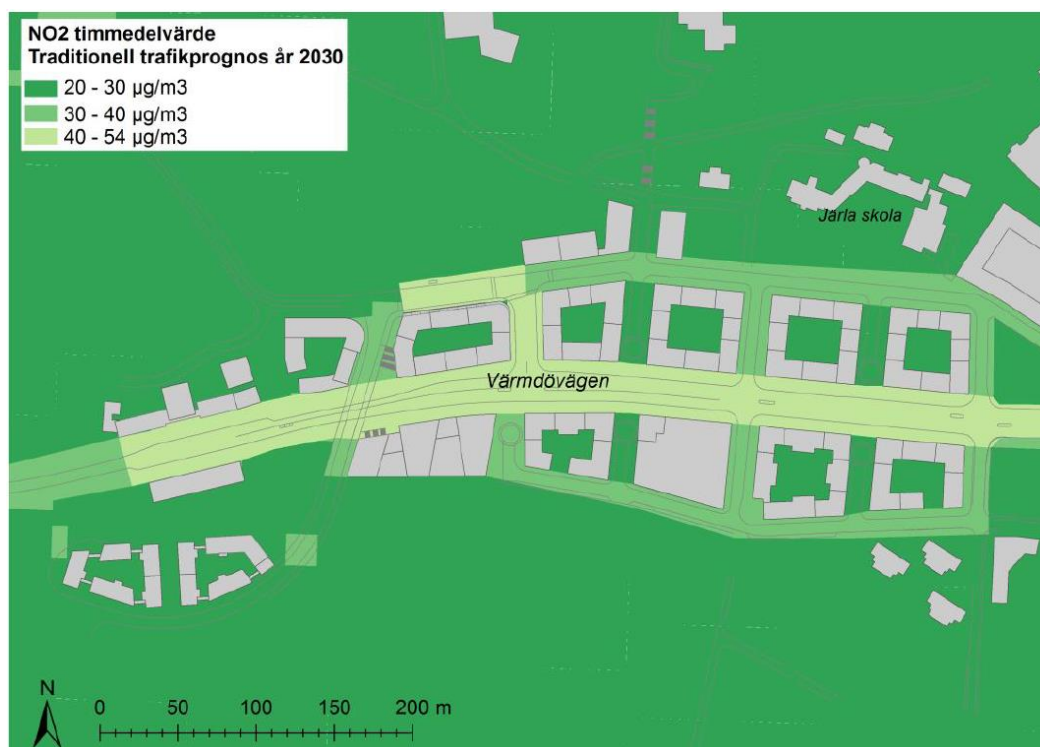
Figur 24. Beräknad timmedelhalt av kvävedioxid,  $\text{NO}_2$  ( $\mu\text{g}/\text{m}^3$ ) under det 176:e värsta dygnet vid trafikprognos traditionell år 2030. Överskrider halten på kartan  $90 \mu\text{g}/\text{m}^3$  överskrider miljö kvalitetsnormen. Är halten på kartan högre än  $60 \mu\text{g}/\text{m}^3$  klaras inte miljömålet.

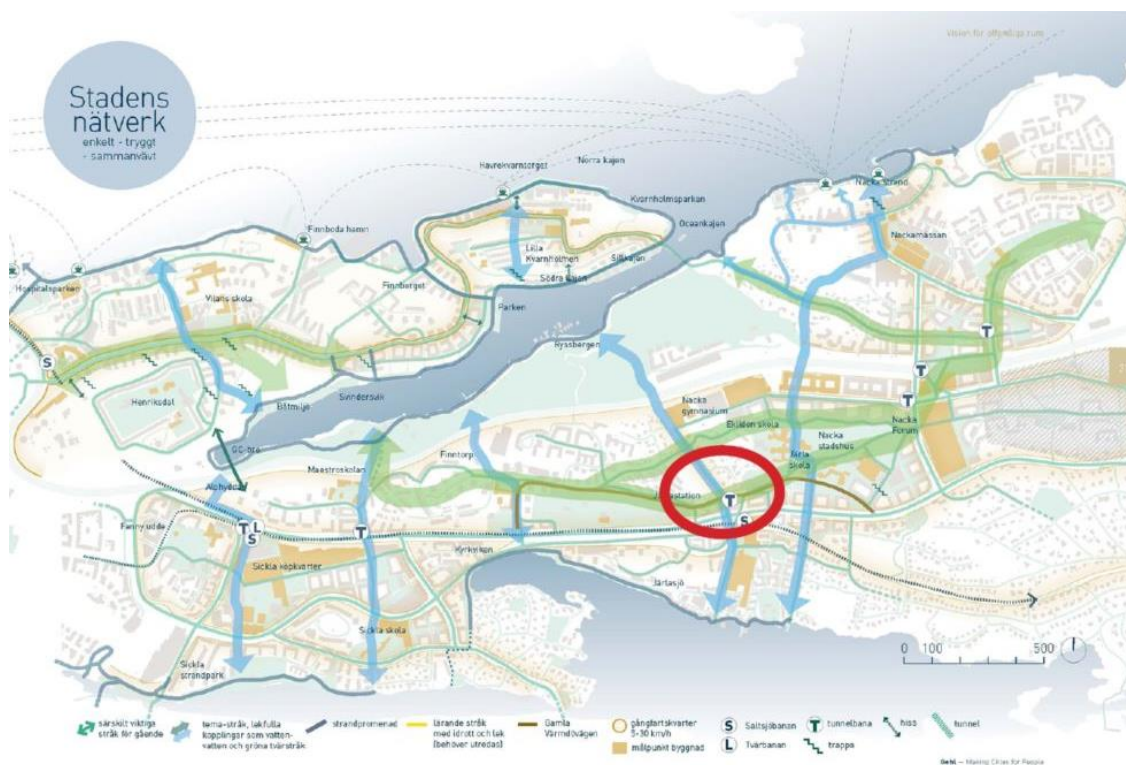
Figur 25. Denna karta från *Stråk och Platser i Nacka stad-Vision för Identitet & Program i de offentliga rummen* visar ambitionerna att skapa ett stråk från vatten till vatten. Järla Station blir en viktig knutpunkt och ökar tillgänglighet och rekreativvärde både för stråken som leder mot rekreation längs vatten vid Järlasjön i söder och till Ryssbergens natur i norr. Möjlighet för ett rekreativstråk som binder samman Centrala Nacka med Sickla och byfter fram kulturvärdena längs den Gamla Värmdövägen finns också men är inte utrett ännu.

Järla Station utvecklas som en viktig kollektivtrafikknypunkt, stråkknypunkt och ökar tillgänglighet och rekreativvärden till de planerade stråken som leder ner mot Järlasjöns strandområden i söder respektive till Ryssbergens natur i norr, se Figur 25. De planerade torgen som med en trappa binder samman nivåerna mellan Värmdövägen och Kyrkstigen öppnar upp både visuellt och fysiskt samt ökar orienterbarheten.

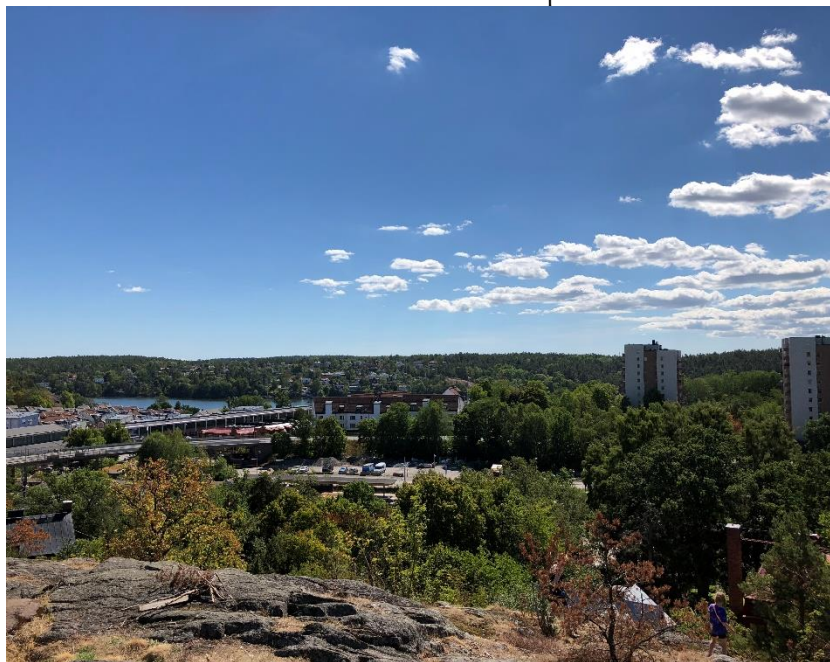
*Figur 26. Utsikten från Birkaberget idag. Milsvärd utsikt över Järlasjön och Nackareservatet. Omtyckt utflyktsmål inte minst för närboende i Birka och Finntorp. Berget ligger på +51. Bebyggelsen i detaljplaneförslaget medger en byggnadshöjd på +51,4 i väster och +61,8 vid högsta punkt i öster. Det vill säga att om dessa volymer byggs kommer utsikten från berget att begränsas av huset vars tak kommer ligga högre än berget.*

För de närboende är Birkaparkens(bergets) södervända slänt omtyckt för spontan picknick och utsiktsplats över Järlasjön. Bergets höjd är +51 meter över havet. Bebyggelsen i detaljplaneförslaget medger en byggnadshöjd på +51,4 m i väster och +61,8 m i öster. Sikten mot Järlasjön blir delvis skymd av den nya bebyggelsen och rekreativvärde i Birkaparken(berget) blir försämrade för boende i Birka och Finntorp. Det försämrar även rekreativmöjligheterna för de framtida boende i Järla Stationsområdet då detta är deras närmaste park.

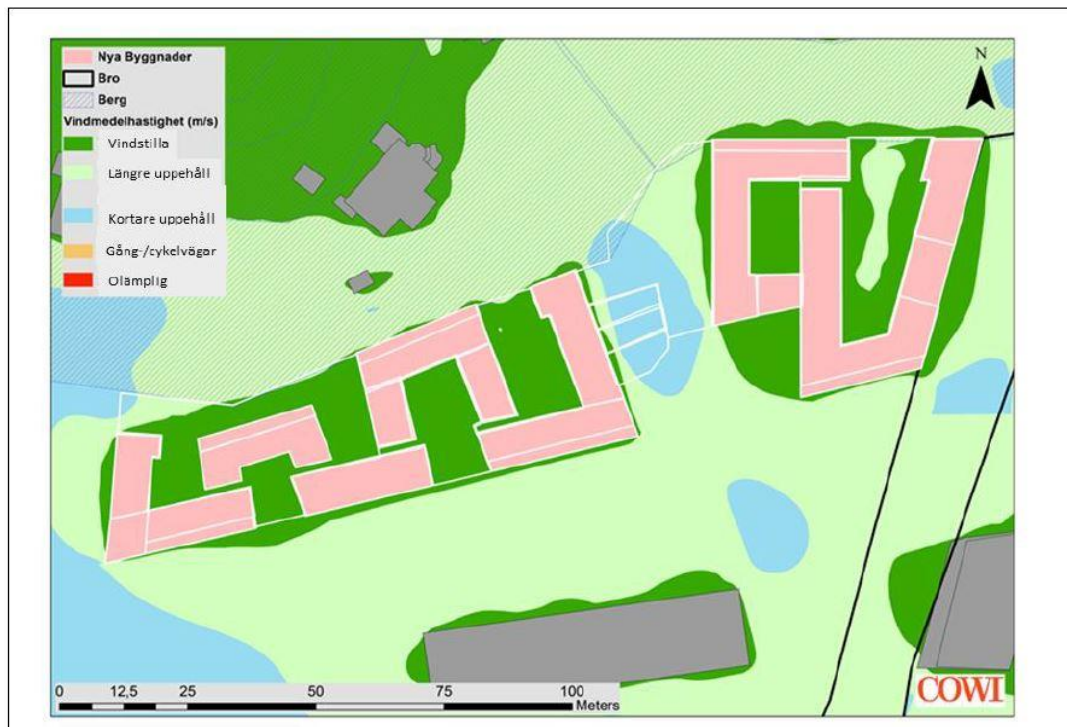
Figur 28. Vindkomfort för utombusmiljön. Beroende på vindkomforten kan tre olika kategorier av vistelsemiljöer urskiljas. I kartorna som visar de beräknade vindhastigheterna har klassats med olika färger från: områden lämpliga för långvarigt stillasittande (grönt), områden lämpliga för kortvarigt stillasittande/ vistelse (blått), områden ok för t ex gång- eller cykelbanor (orange) samt områden där vinden är högre (rött) och där ingen planering bör göras för dessa ytor. Analysen visar att det övre torget och delar av det nedre torget kommer ha för dålig vindkomfort för stillasittande. I östra hörnet av det nedre torget ser det ut att bli mycket bra förhållanden för stillasittande.

Den studie som har tagits fram över vindförhållandena (Cowi, 2019) visar att det är generellt låga vindhastigheter i markplan i stora delar av planområdet där vindhastigheten som årsmedelvärde är under 1,1 m/s, se Figur 28. I området mellan de båda kvarteren där det även planeras en stor trappa och en större social yta är vindhastigheten över 1,1 m/s. Höga byggnader kan leda ner högre vindhastigheter från luftlagren högre upp, vilket kan vara en förklaring för uppkomsten av högre vindhastigheter i detta område. Vidare blir det en kanalisering av luften som rör sig mellan i nord-sydled mellan kvarteren, vilket också leder till högre hastigheter. För att goda förutsättningar för långvarigt stillasittande ska vara uppfyllt krävs enligt dessa kriterier att medelvindhastigheten för hela året ska vara under 1,1 m/s och att andelen timmar med så låga vindhastigheten är över 99%, dvs nästan jämt. Därför kommer det behövas åtgärder, som vindbegränsande vegetation, för att få en tillräckligt bra komfort för stillasittande på det övre torget. Det nedre torgets östra hörn är enligt analysen vindstill och gynnsam för vistelse.

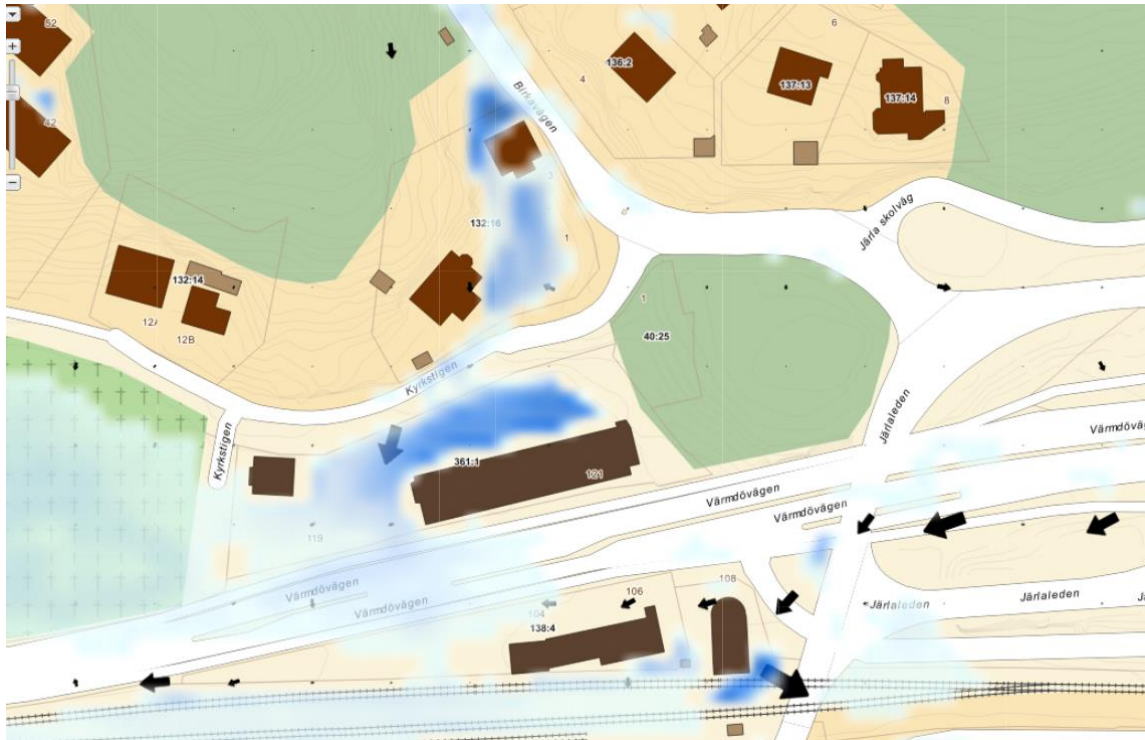
Figur 31. Skyfalls analys framtida djup vid 100-årsregn med klimatfaktor.

En skyfallsanalys för ett större projektområde har utretts och redovisas i Rambölls utredning *Skyfallsanalys Sickla Järta (2017-09-13)* där planområdet som denna utredning omfattar ingår. I Rambölls utredning framgår att det finns en översvänningsproblematik för planområdet utifrån befintliga förhållanden, se figur 31. Den översvänningsrisken behöver hanteras genom anpassad höjdsättning av fastigheter på fastighetsmark och säkring av avledningvägen vid extrem nederbörd så att dagvattnet som leds in på Kyrkstigen inte når kvartersmarken utan leds förbi planområdet vid skyfall.

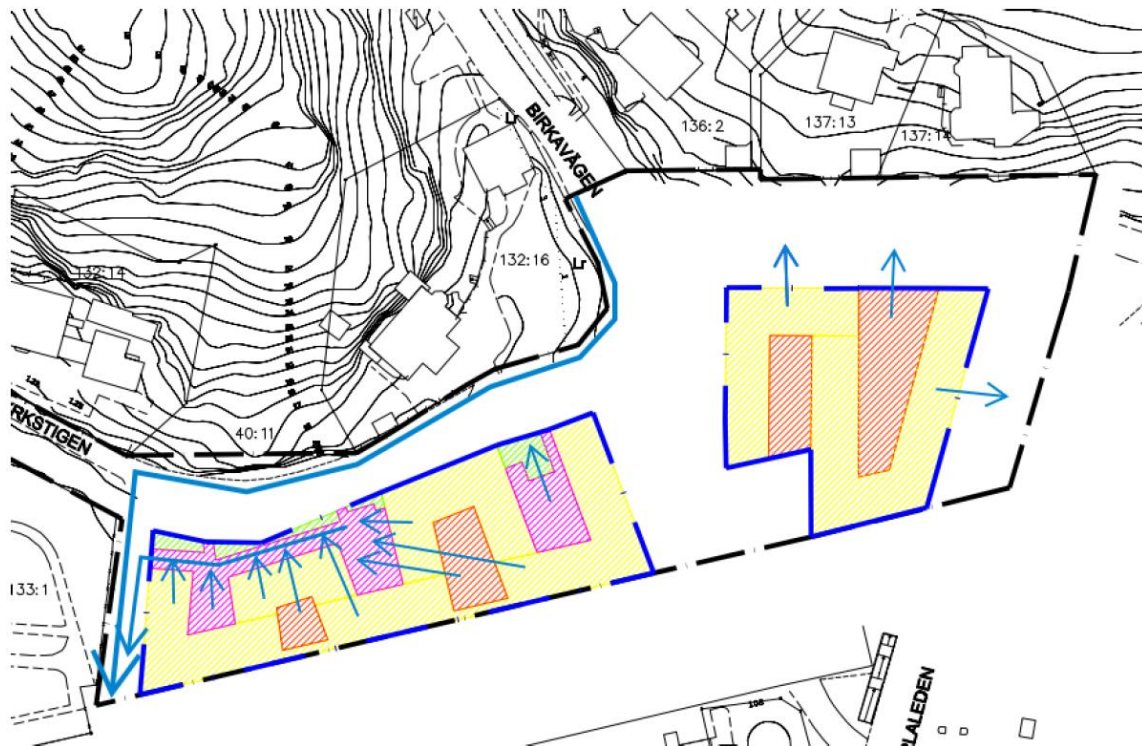
Figur 32. Förslag på ungefärliga flödesriktningar vid extrem nederbörd.

Enligt Figur 32 gäller för fastigheten Sicklaön 361:1 att innergårdarna ligger mot norr men flödesriktningen i omgivningen generellt är från norr till söder. Det finns alltså en risk för att vatten däms upp på innergårdarna om fastigheterna inte höjdsätts så att en lutning sker från fastigheterna till omkringliggande mark alternativt om det flöde som i nuläget leds in på fastigheten från Kyrkstigen istället leds förbi fastigheten genom förändrad höjdsättning av Kyrkstigen eller anläggning av kantsten längs Kyrkstigen som översvämningsskydd. Med den lutning som föreslås i kan vatten ledas västerut. Det är dock viktigt att de befintliga träden i det nordvästra hörnet, framförallt den skyddsvärda eken, skyddas. För Sicklaön 361:1 föreslås att dagvattnet från fastigheten avleds till ett lågstråk i fastighetens nordvästra del och leds ut till vägen parallellt med fastigheten och vidare söderut, till Värmdövägen. Höjdsättning av mark, vägar och entréer behöver

anpassas så att flöden från Birkavägen och Kyrkstigen inte når garaget eller ställer sig vid bostadshusens entréer.
