Jarlabergsvägen, Sicklaön 367:5 m fl

Dagvattenutredning

2016-07-05

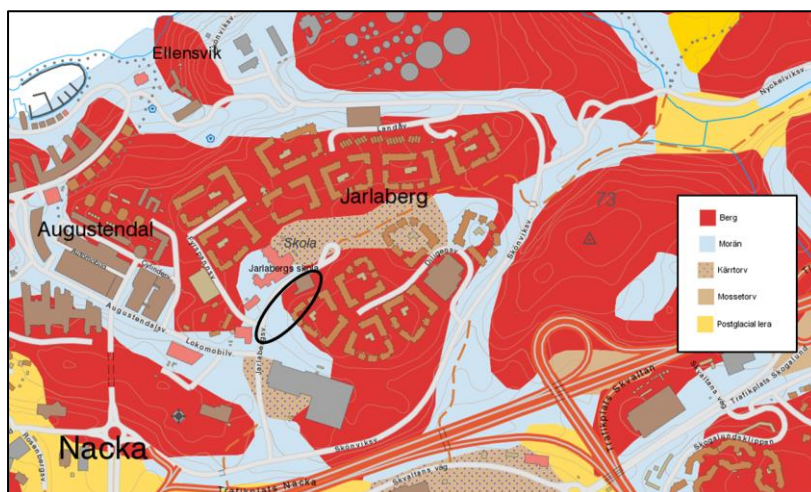
Figur 1. Jordartskarta, detaljplanområdets ungefärliga position är inringat i svart (SGU, 2016)

Detaljplanområdet ligger på ett område där det är berg i norr och morän i södra området, se figur 1. Morän har en god infiltrationsförmåga.
