DAGVATTENUTREDNING NACKA PORT KV. KLINTEN

DAGVATTENUTREDNING

Nacka port kv. klinten

Sickla dagvattenutredningar

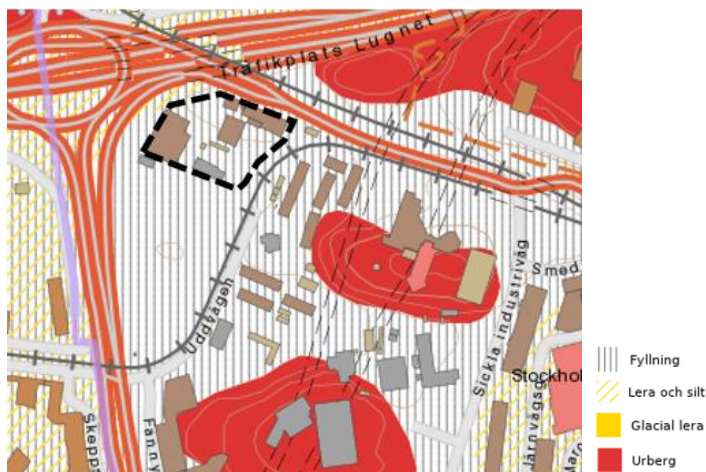
Figur 6. Jordartskarta från SGU, utredningsområdet inringat med svart streckad linje.

Utredningsområdet är helt exploaterat och består av fyllnadsmassor, se Figur 6. Fyllnadsmassorna har enligt jordartskartan hög genomsläpplighet, se Figur 7.

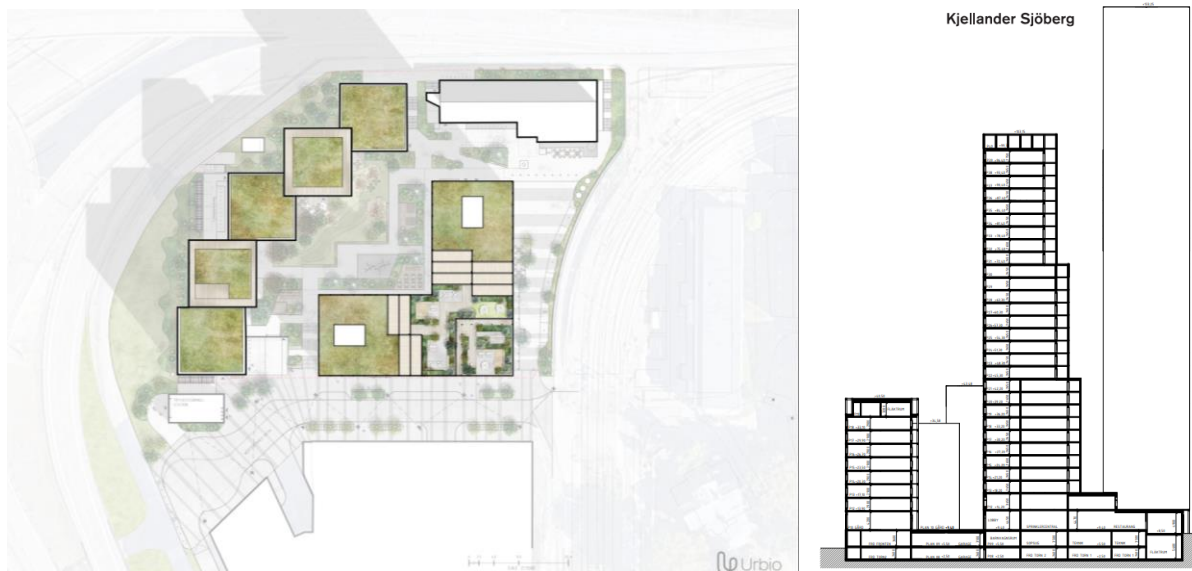
Figur 8. Illustrationsplan (Urbio, 2022) och sektion (Kjellander & Sjöberg, 2022)

Detaljplanearbetet syftar till att bevara en befintlig byggnad (Klintens färgfabrik) samt möjliggöra två tornbyggnader, 30 respektive 40 våningar höga vilka byggs samman i en lågdel. Norr om tornen (L-formade huset i situationsplanen) ska fem sammanhängande lägre byggnader uppföras. Ett gångstråk med torg och gård planeras mellan byggnaderna. Gården mellan husen kommer att ha underbyggda garage i två plan, se situationsplan och sektion i Figur 8.

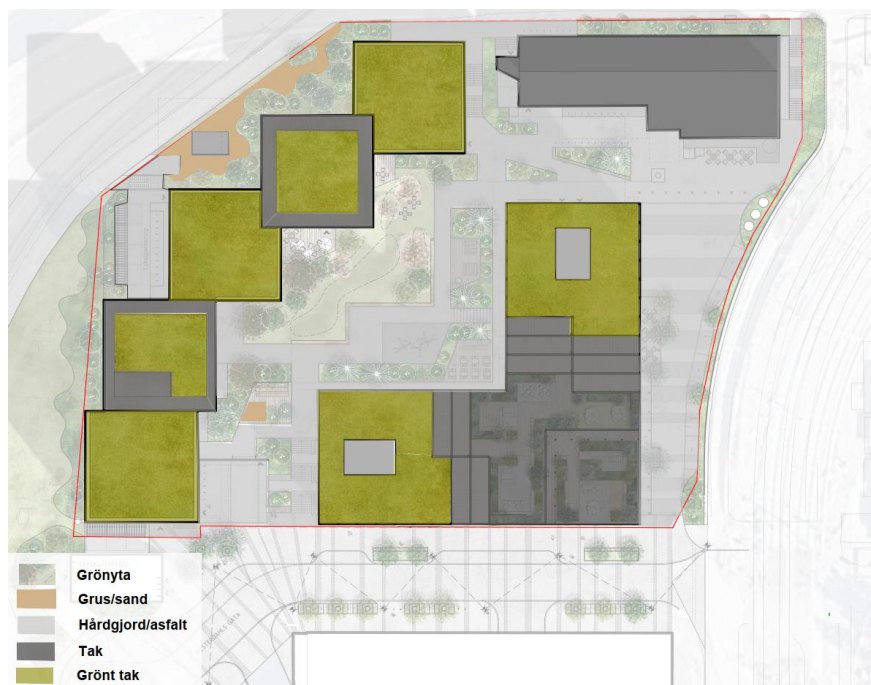
Figur 10. Framtida markanvändning karterad från situationsplan. Röd linje visar fastighetsgräns.

För planerad bebyggelse består markanvändningen av takytor som både är hårdgjorda och gröna sedumtak. Gårdsytan utgörs av grönytor för både planteringar och vistelseytor, hårdgjorda ytor för gång och vistelseytor, grusade ytor, samt hårdgjorda ytor för angöring. Generellt finns även gott om trädplanteringar utspridda inom området, se Figur 10.

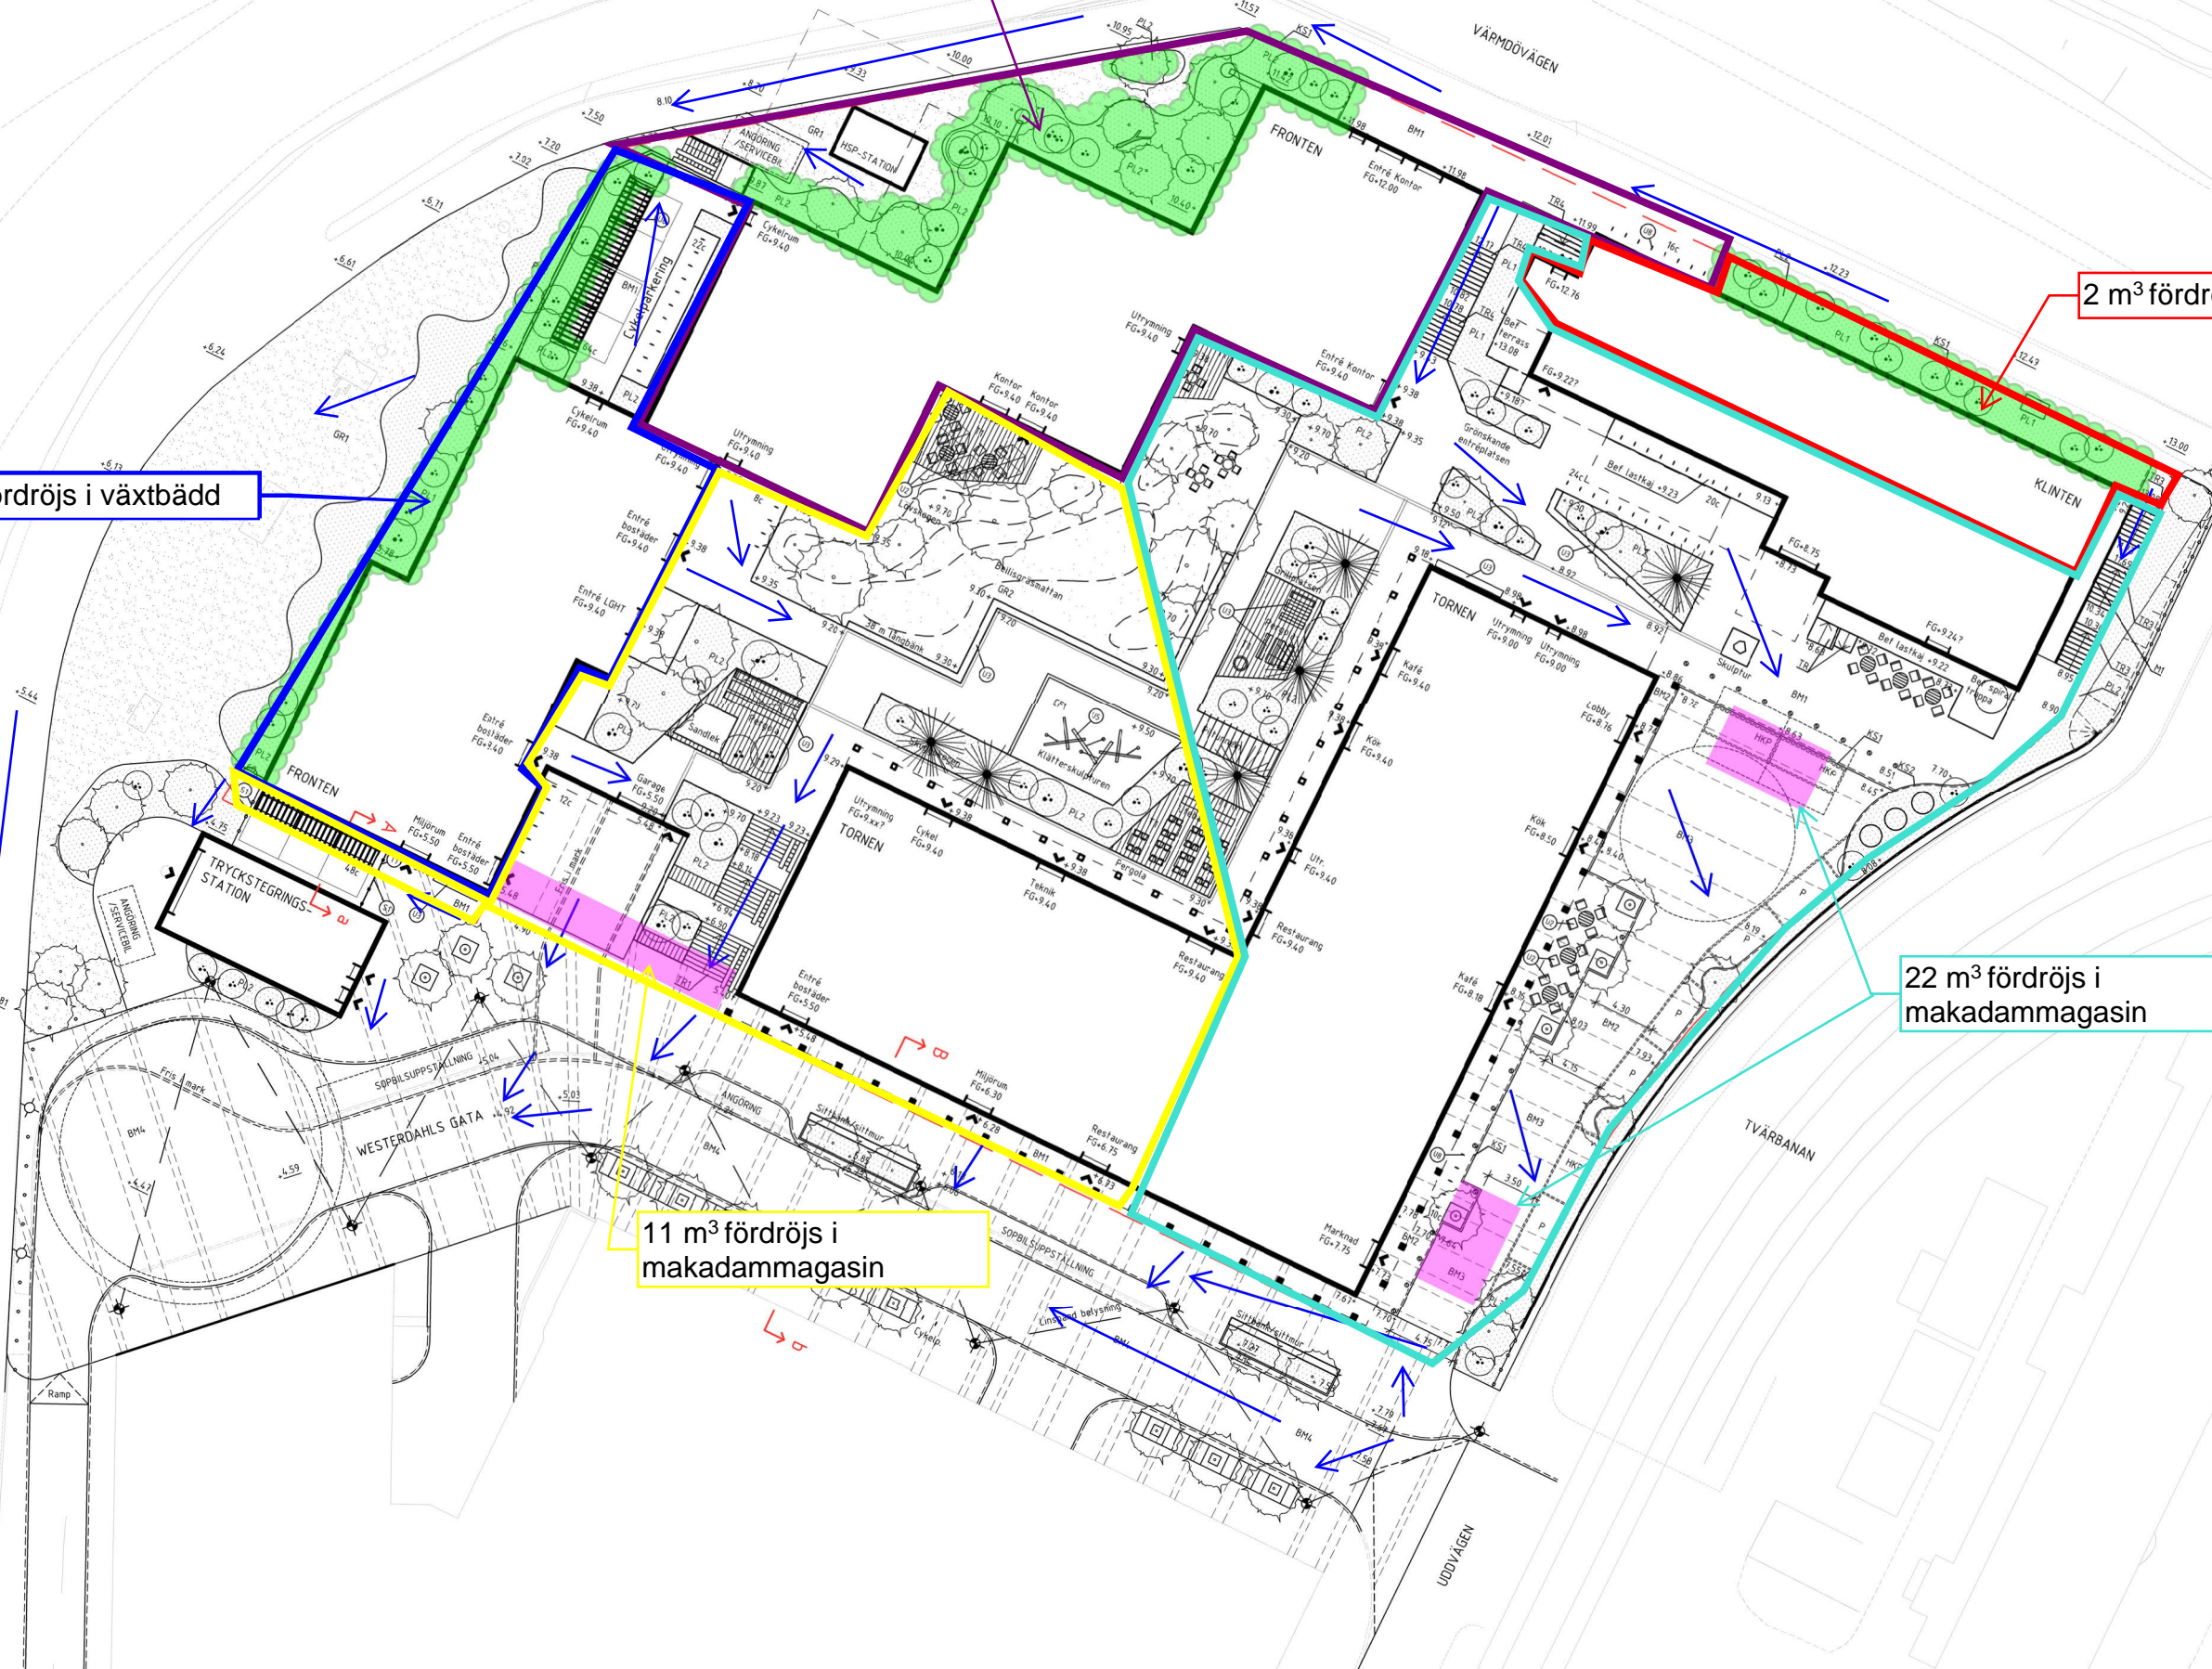
22 m³ fördröjs i makadammagasin

11 m³ fördröjs i makadammagasin

I Bilaga 1 ses en avvattningsplan av Figur 13 med tillhörande kommentarer.
