**Nacka Port
Peab AB**

GEOTEKNISK UNDERSÖKNING

Markteknisk Undersökningsrapport/Geoteknik (MUR/Geo)

Uppdrag nr A132446

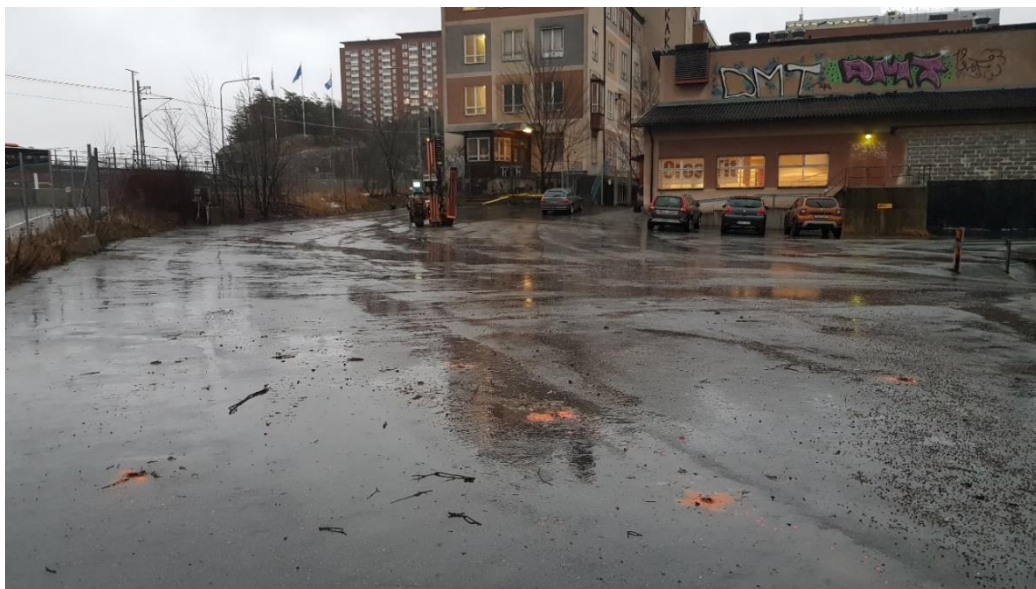
Bild 1. Platå med höjdnivå mellan +9 till +10 (Foto: Robert Halvarsson).

Marken inom området är uppfyllt och asfalterad. I norr finns en platå där höjdnivån varierar mellan +9 och +10, se bild 1. Från platån avtar markytan mot syd och öst ner till ca +6 till +8. De öppna ytorna i området används för parkering och avlastning. Längst i väst finns en mindre gräsplätt som Trafikverket äger (Sicklaön 83:3).

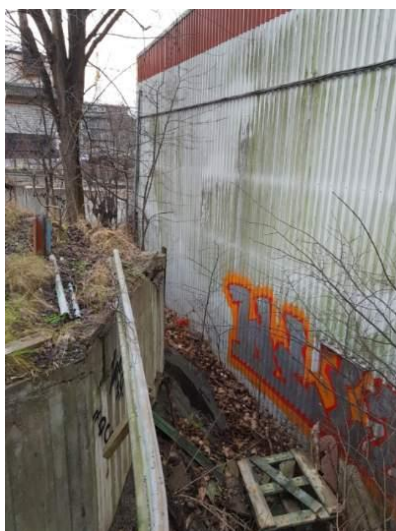
Bild 2. Stödmur med berg i dagen (Foto: Robert Halvarsson).

Berg i dagen finns i form av en mindre slänt där bergytan tvärt sjunker från +7,9 till +6,7 vid gränsen mot platån i den norra delen. En befintlig stödmur är grundlagd på berget, se bild 2.

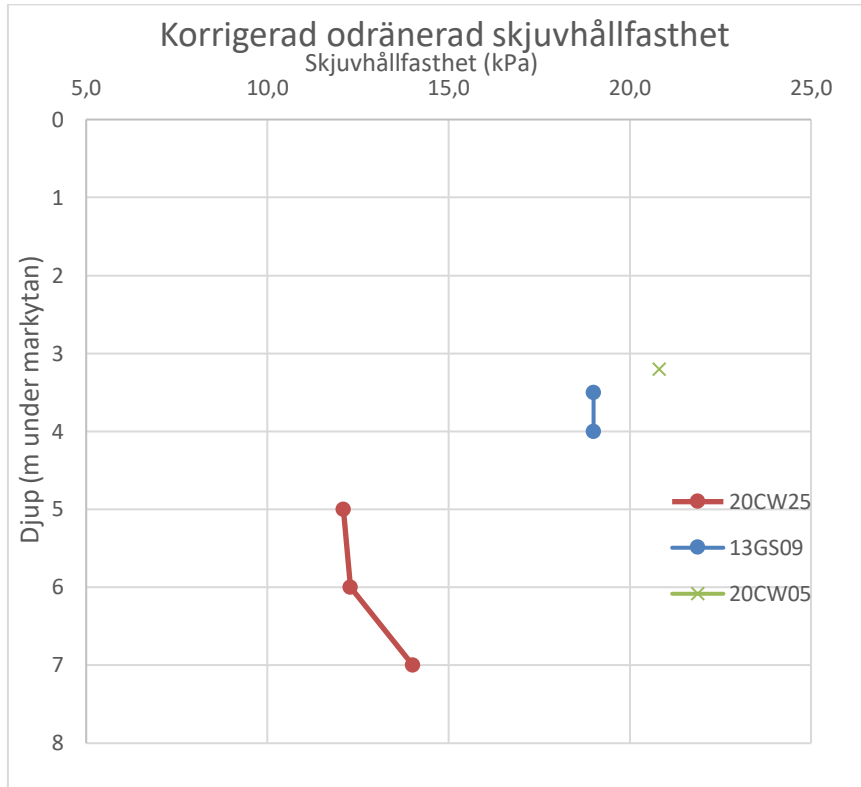
Figur 1 Korrigerad skjuvhållfasthet

Den lösa lerans hållfasthetsegenskaper har kontrollerats genom vingförsök i fält av COWI 2020 samt genom konförsök på geotekniskt laboratorium vid tidigare undersökning av Geosigma 2013 och 2020 av COWI. Lerans skjuvhållfasthet har korrigerats med avseende på konflytgränsen. Se Figur 1 nedan. Klassificering enligt Eurocode ger att leran har låg till mycket låg skjuvhållfasthet.

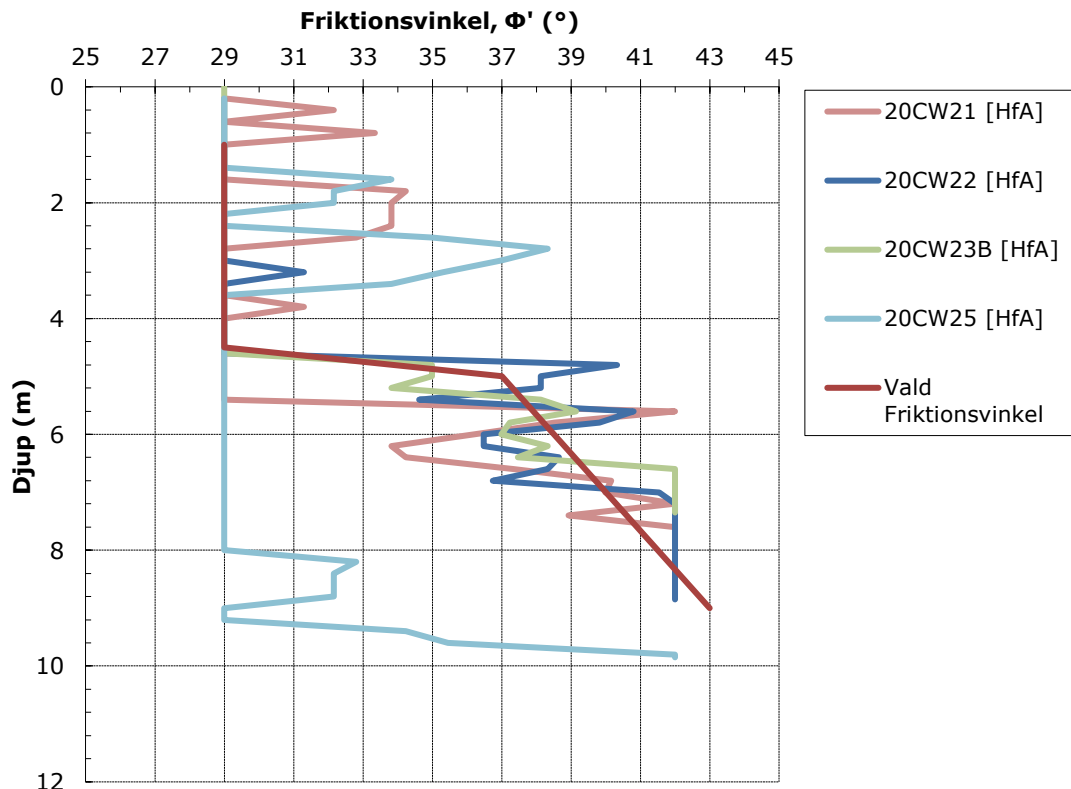
Figur 2. Utvärdering friktionsvinkel

Friktionsvinkeln för moränen under leran har analyserats utifrån utförda hejarsonderingar, se figur 3. Denna visar att friktionsjorden under leran kan antas ha ett karaktäristiskt värde runt 37° ökandes mot 42° vid hejarstopp. Friktionsvinkel för den fasta bottenmorän som inte hejarsondering kommit igenom kan antas vara 45° .

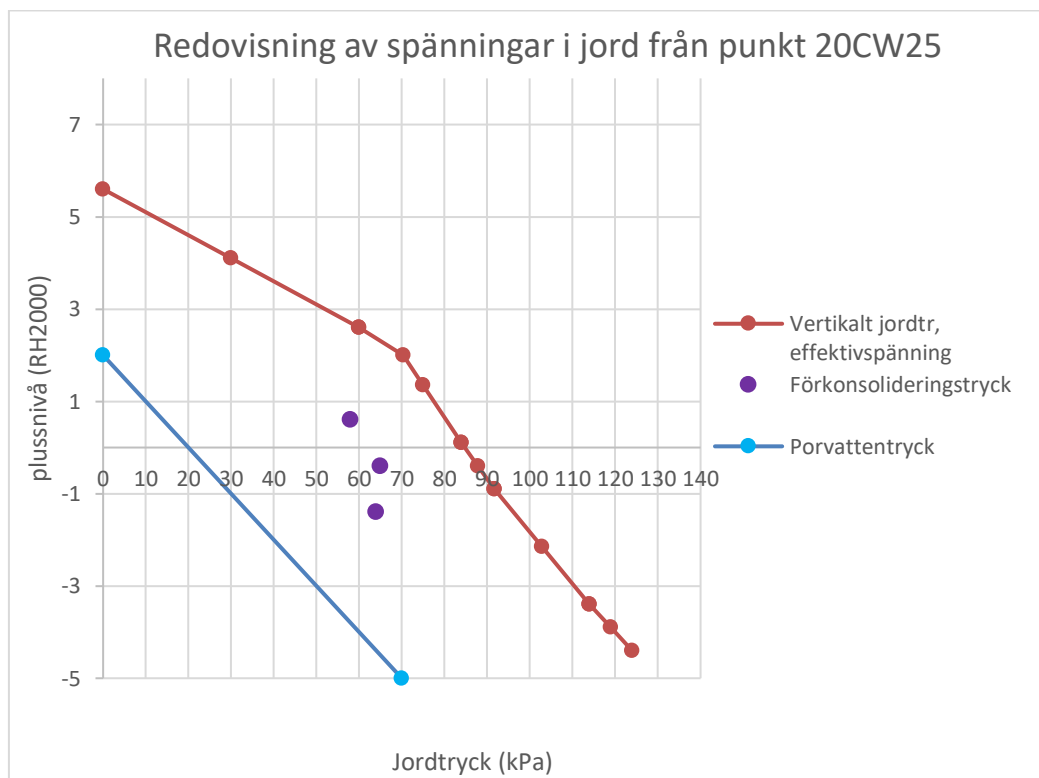
Figur 3. Spänningsdiagram 20CW25

Lerans deformationsegenskaper har analyserats på geotekniskt laboratorium genom CRS-försök. Resultat av försöken redovisas i bilaga 3. I figur nedan (Figur 3) redovisas ett spänningsdiagram för punkten. Utifrån resultatet kan man utläsa att det idag pågår marksättningar i lerlagret vid undersökningspunkt 20CW25.

Förkonsolideringsgrad för provet från 7 meters ska ses som osäkert då laboratorieanalys ej gick att genomföra korrekt, se kap. 9 Värdering av undersökning. Fullständigt resultat från CRS-försöken redovisas i Bilaga 3.
