# PM Dagvatten Morningside Marina

2014-11-10

**PM Dagvatten Morningside Marina**

Konsult: Norconsult AB  
Box 8774  
402 76 Göteborg

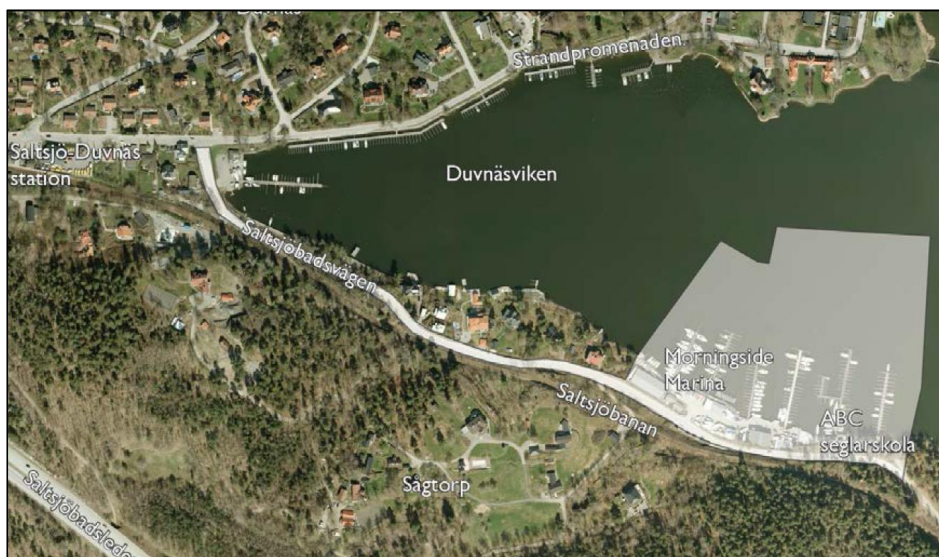
**Figur 1.** Kartan visar planområdet för Erstavik 25:38 m.fl. (Nacka kommun, 2012)

På uppdrag av Nacka kommun har Norconsult AB gjort denna dagvattenutredning för Program för fastigheten Erstavik 25:38 m.fl., Morningside Marina, se figur 1.

Planområdet ligger på södra sidan av Duvnäsudden och omfattas av fastigheten Erstavik 25:38, Saltjöbadsvägen och ett område öster om Erstavik 25:38 (Nacka kommun, 2012). Planområdet omfattar cirka 3,2 ha varav vatten utgör ca 2,7 ha.

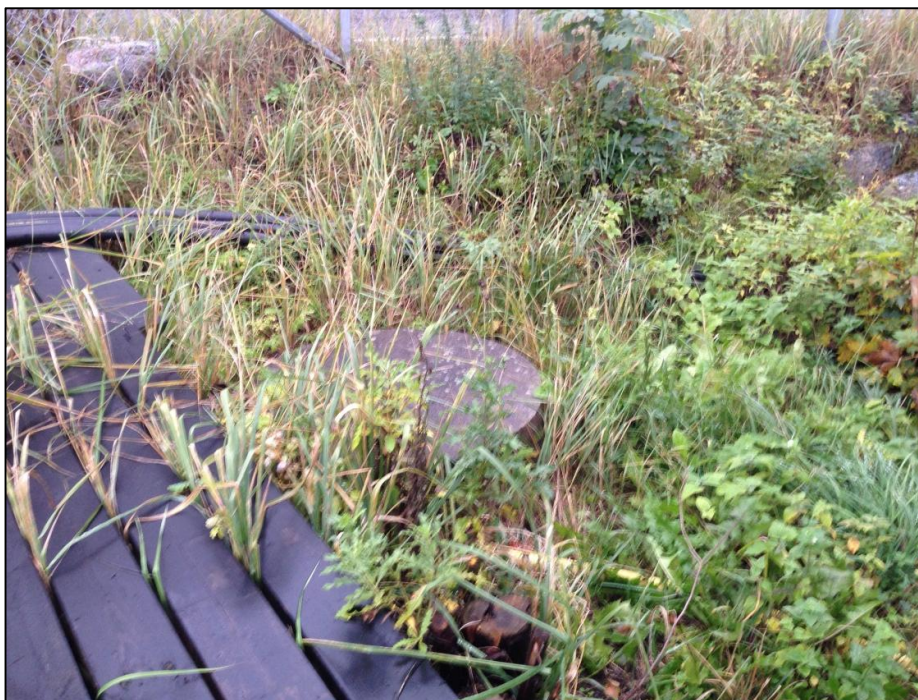
**Figur 3.** Bilden till vänster visar brunnen på kulverten för bäcken

Vid platsbesök noterades en bäck strax väster om infarten till marinan. Bäckens källa kommer söderifrån och försvinner in i en kulvert under Saltsjöbadsvägen och marinaområdet. I sydöstra hörnet av Navigate Yachts huset finns en brunn som hör till kulverten, se figur 3. Utlopp i Duvnäsudden kunde inte lokaliseras.

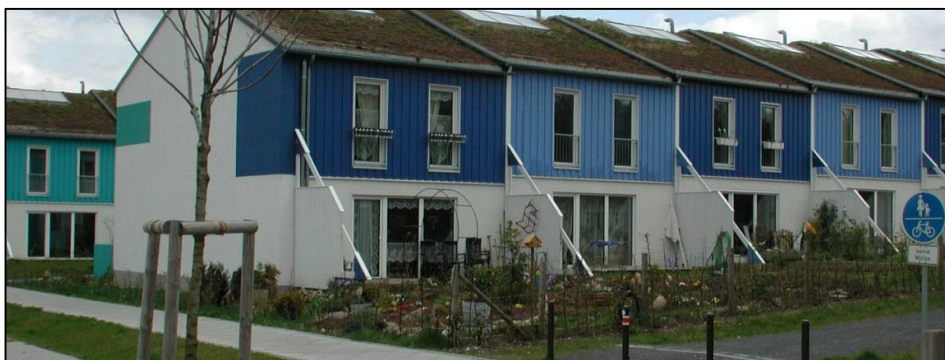
Figur 5. Gröna tak

Gröna tak kallas tak som har en levande vegetationsklädd takbeläggning av exempelvis sedum eller gräs, se figur 5.

Gröna tak minskar den totala avrinningen jämfört med konventionella, hårdgjorda tak. Förutsättningar för att tekniken skall kunna utnyttjas är att taket inte har alltför brant lutning. Takkonstruktionen skall vara dimensionerad för den extra last som det gröna taket innebär. Lasten är dock inte större än att motsvara ett vanligt tegeltak. Gröna tak kan även ha en ljud- och värmeisolerande verkan, vilket kan bidra till en bättre inomhusmiljö samt reducera hushållens energibehov för uppvärmning. Man bör undvika att gödsla taken, eftersom näringsämnena kan följa med takvattnet och öka näringsläckaget till recipienten.

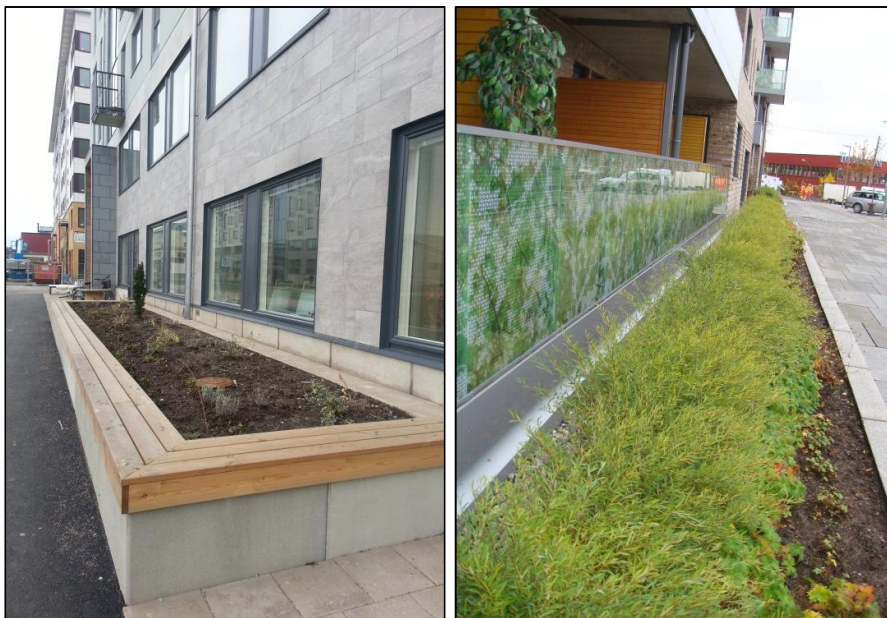
Fördröjning av takvatten kan även ske via så kallade Rain Gardens, se figur 6. Rain Gardens utgörs av växtbäddar med underliggande infiltrationsmaterial som lokalt tar hand om dagvattnet. Rain Gardens föreslås anläggas så att dagvattnet från tak och gårdsmiljöer kan magasineras och infiltreras effektivt inom ca ett dygn efter nederbördstillfället. Bara under korta perioder i samband med kraftiga regn kommer en regnträdgård att ha någon synlig vattenyta. I botten av varje Rain Garden föreslås en dräneringsledning anläggas, för avtappning av utjämnat dagvattenflöde till dagvattenledning. Genom att välja lämplig dimension på utloppsledningen kan avtappningen från respektive Rain Garden regleras.

**Figur 6.** Rain Gardens

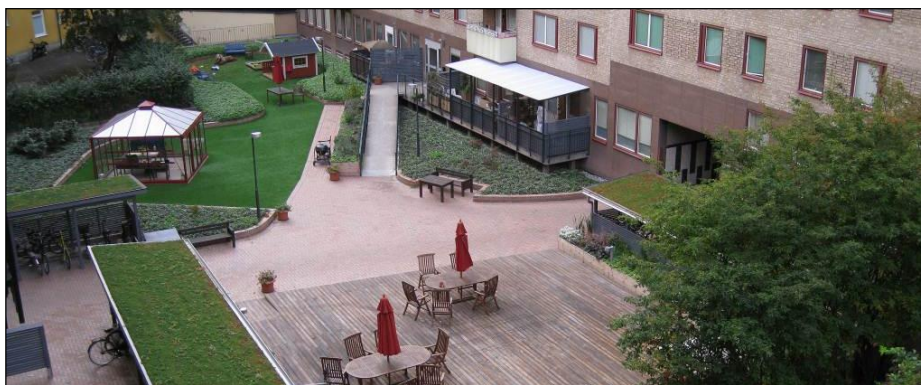
För att reducera utgående dagvattenflöde är det av stor vikt att hålla nere hårdgörningsgraden, d.v.s. minimera andelen asfalterade eller andra hårdgjorda ytor på gårdar och övriga markytor. Även där det planeras garage under gårdsytan, finns goda möjligheter att anlägga planerade grönytor och genomsläppliga beläggningar som bildar s.k. gröna gårdar mellan husen. I figur 7 visas ett exempel på utformning av en grön gård i centrala Stockholm.

Figur 7. Grön gård i Bergsundsstrand, Stockholm (Källa: Veg Tech AB)
