## **Markteknisk undersökningsrapport, MUR**

Geoteknisk utredning Myrsjö sportcentrum, Nacka kommun

Geosigma AB

Stockholm 2018-08-15

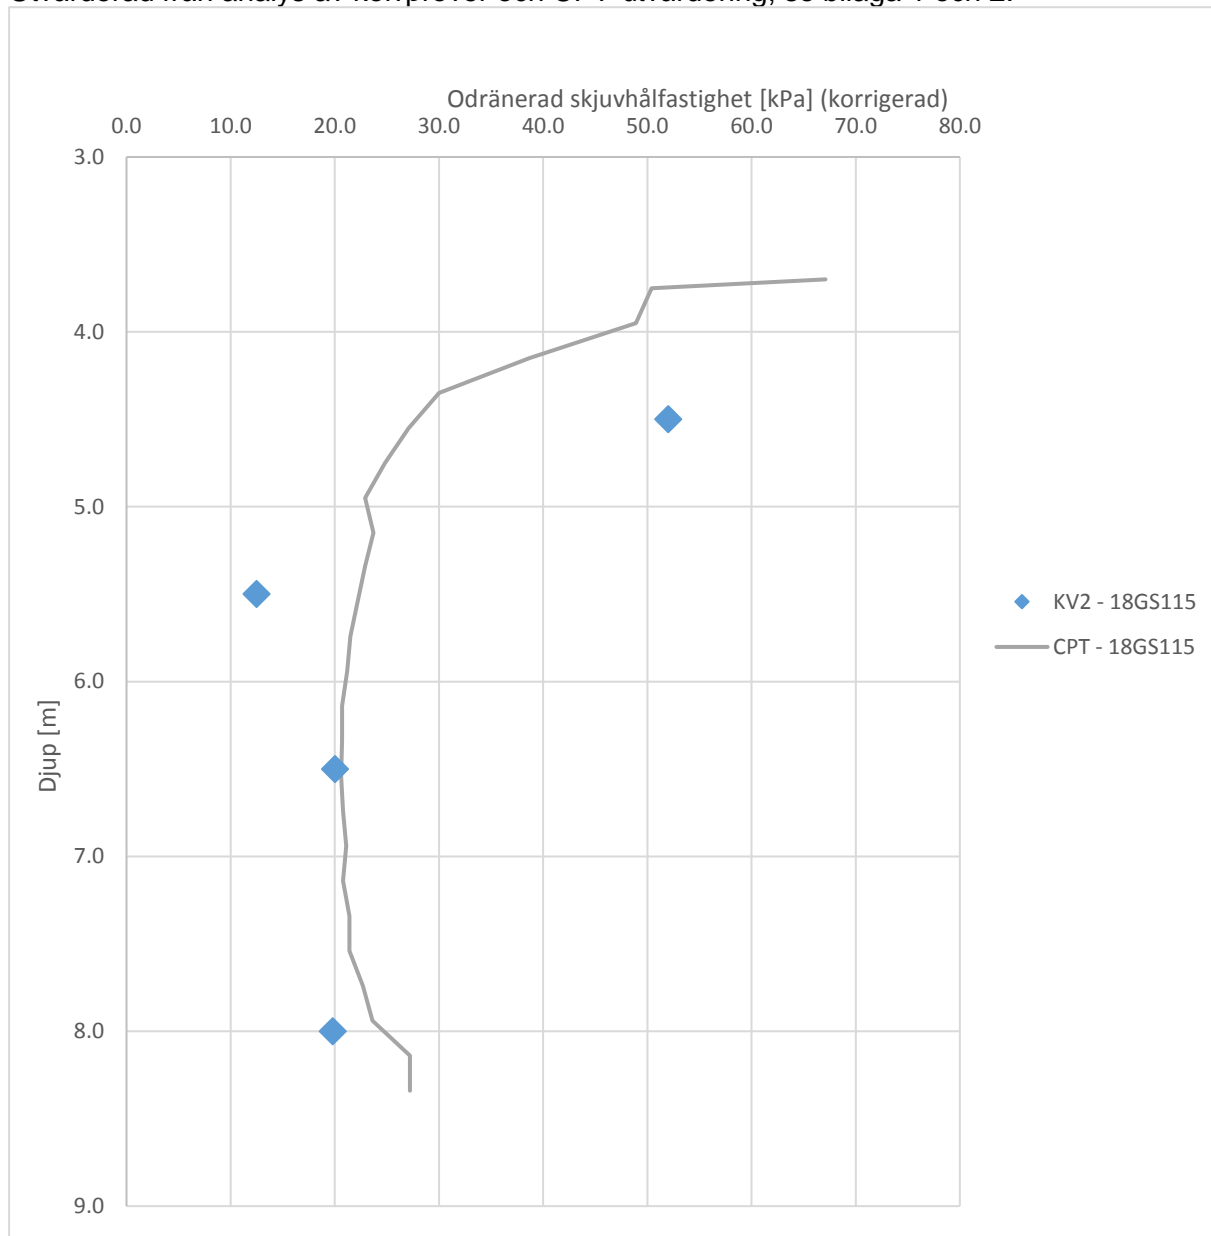
### Odränerad skjuvhållfasthet

Utvärderad från analys av kolvprover och CPT-utvärdering, se bilaga 1 och 2.
