Beställare
Anna Ellare, planenheten

Dagvattenutredning Myrsjö sportcentrum, Rensättra 2:3 och Rensättra 6:1 m.fl.

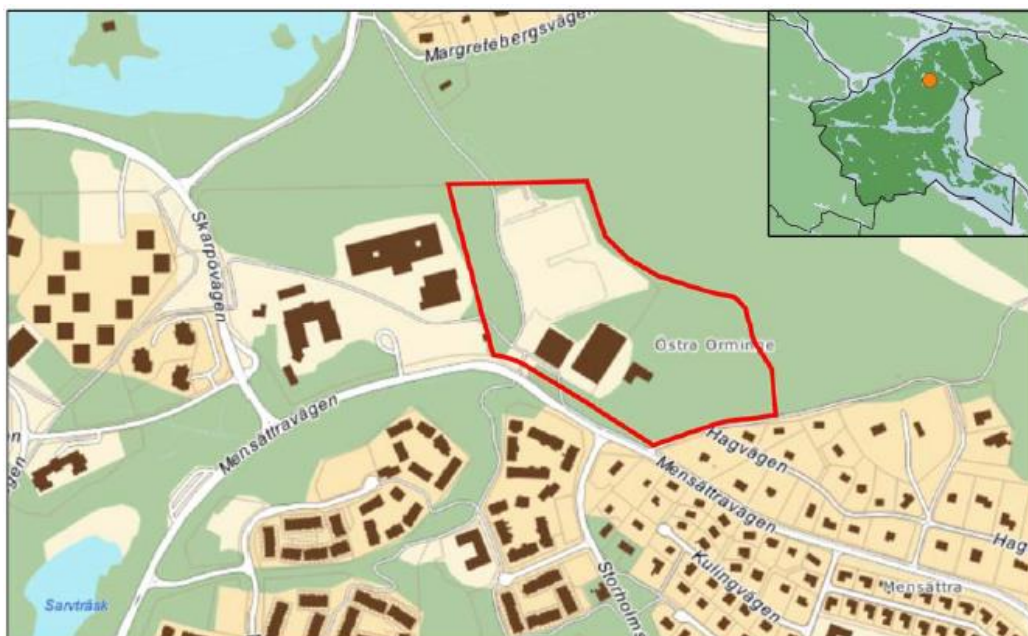
Figur 1: Planens preliminära utbredning är markerad i rött.

Detaljplanen omfattar ett cirka 4 hektar stort område intill Myrsjöskolan, cirka en kilometer nordost om Orminge centrum, se Figur 1. Området omfattar till största delen den kommunägda fastigheten Rensättra 6:1 vilken även inrymmer Myrsjöskolan. Omgivande skogsområde, inklusive förskola är belägna inom kommunägda fastigheten Rensättra 2:3.

Sett till hela planområdet som visas i Figur 1 så har hårdgörandegraden ökat genom bland annat en ny gymnastikhall. Detta innebär att den ytliga avledningen på nedströms liggande dikessystem som passerar GC-banan Myrsjöstigen i den norra delen av planområdet har ökat de senaste åren. Anslutningen av planområdet till det befintliga dikessystemet innebär en ytterligare ökning av flödet. I princip hela sträckningen av det befintliga dikessystemet är dock väl lämpat för att hantera större mängder vatten, längs Margretebergsvägen övergår diket i en ravin i naturmark med god kapacitet. Det är dock en passage förbi fastighet Rensättra 1:32 invid Myrsjöstigen där kapaciteten bör höjas för att säkerställa att ett skyfall inte orsakar skador på fastigheten i fråga. Denna passage visas i Figur 12.

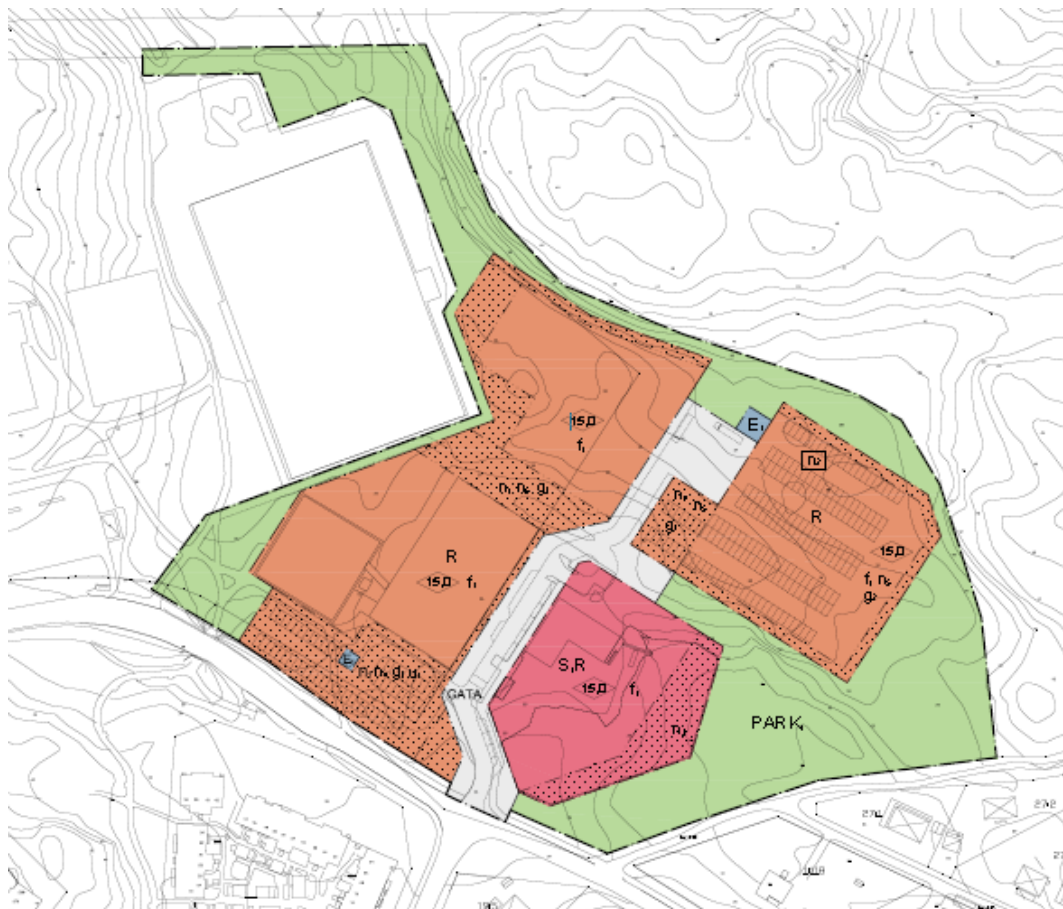
Figur 2: Situationsplan för byggnadernas placeringar. Simhallen är planerad väster och parkeringen är placerad öster om simhallen. En eventuell multihall är planerad där den befintliga förskolan ligger idag.

Myrsjö sportcentrum föreslås bli ett större lokalt sportcentrum. Den planerade verksamheten innefattar i ett första skede en simhall med tillhörande parkering och eventuellt en trampolinhall, se Figur 2. Ovanpå den planerade parkeringen samt vid platsen för befintlig förskola finns det möjlighet till utbyggnad av ytterligare idrottsanläggningar. Typ av verksamhet är ännu inte beslutad men antas i denna utredning preliminärt utgöras av en ishall och en multihall.

Denna utredning förutsätter alltså att simhallen, inritad i nordväst i situationsplanen, byggs i ett första skede. Ytan väster om simhallen där ishallen planeras förutsätts vara en hårdgjord parkering i denna utredning. Platsen där förskolan är placerad förutsätts att ha samma mängd hårdgjord yta i framtiden.

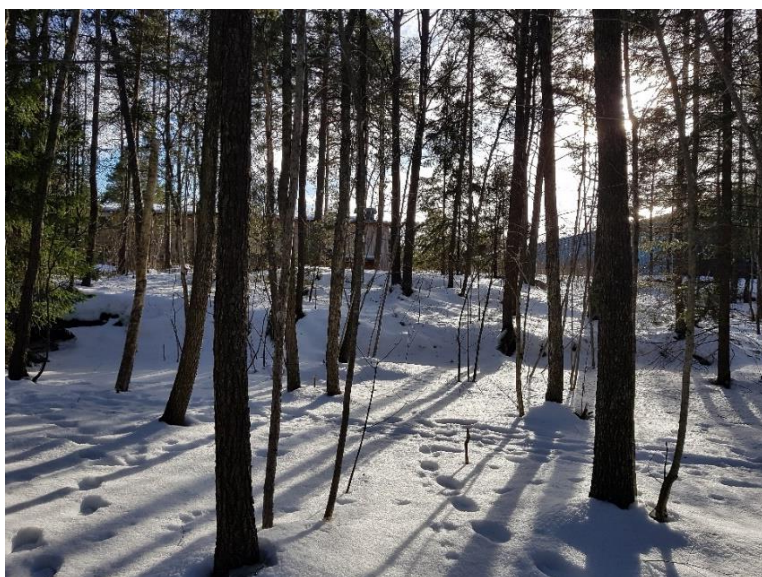
Figur 4: Platsen där simhallens parkering är planerad.

Platsen där simhallens parkering är planerad är även denna naturmark i dagsläget och även detta område saknar idag effektiv avvattnings. Området har idag en svag lutning, se Figur 4 där de södra delarna av området är högre placerat.

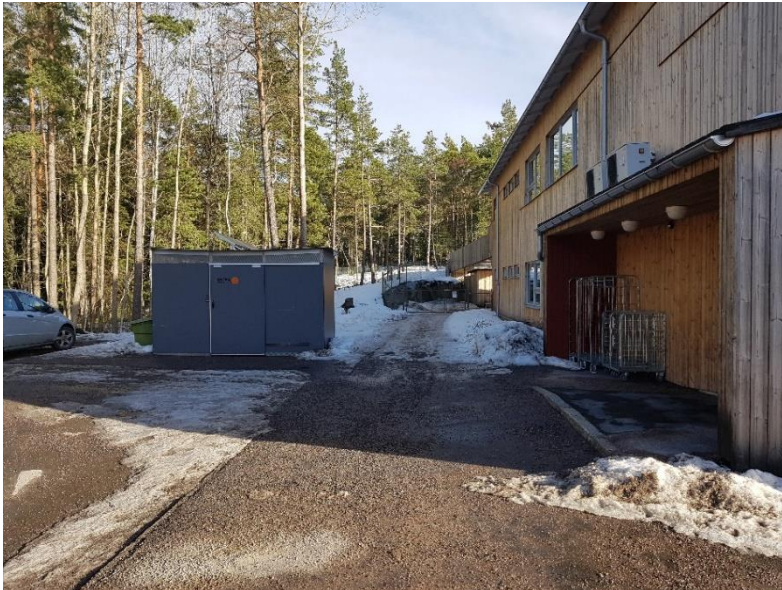
Figur 6: Platsen består idag av en förskola med en hårdgjord rastgård samt en mindre sopstation.

Området där en befintlig förskola är placerad består av en byggnad samt en hårdgjord rastgård och en mindre del naturmark, se Figur 6. Denna plats är placerad högre i relation till platserna där simhallen och simhallens parkering är planerade och har i dagsläget bättre förutsättningar för en yttlig avledning av dagvatten. Avledningen sker idag genom avrinning ned mot lågpunkten där simhallen och simhallens parkering är planerade via sopstationen samt ut på parkeringen mellan förskolan och rackethallen.

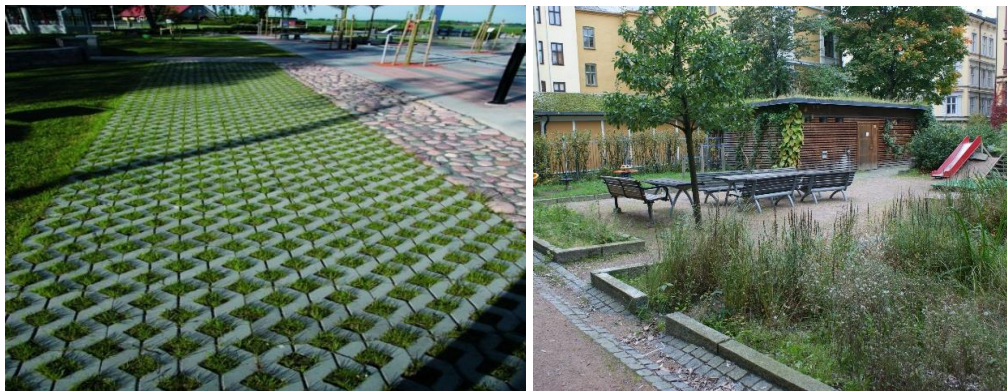
Figur 8: Exempel på hur en genomsläpplig beläggning kan vara utformad (vänster) samt en innergård med växtbäddar som inte är hårdgjord (höger).

Det behov av ytor som krävs för att hantera dagvatten kan reduceras genom att andelen hårdgjorda ytor minskas. Exempelvis så förutsätter beräkningarna i Tabell 4 hårdgjorda ytor för aktivitetsyta, tak och parkeringar. Delar av dessa ytor kan förses med genomsläppliga beläggningar och taken kan förses med så kallade sedumtak, gröna tak. Ett exempel på hur en genomsläpplig beläggning kan vara utformad visas i Figur 8.

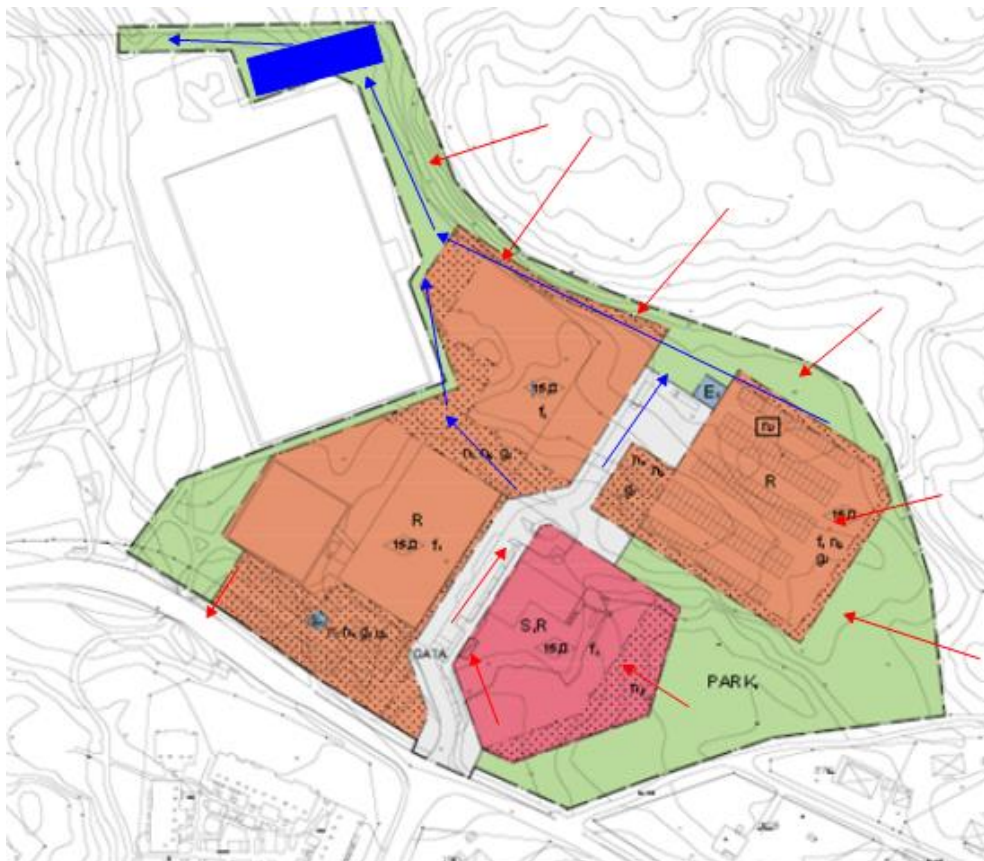
Figur 9: En grov skiss över planområdet där röda pilar indikerar tillrinnande vatten. Blå pilar markerar hur vattnet kan avledas från platsen yttledes.

Eftersom det är naturmark som exploateras så kommer mer långtgående reningsåtgärder utöver 10 mm för att ickeförsämringskravet ska uppfyllas. För mer åtgärder så krävs att en lämplig yta tas i anspråk. En sådan yta inom planområdet kan exempelvis vara öster om Skateparken (se Figur 9).

Tabell 6 visar föroreningsmängden som mg/år före och efter exploatering samt efter den föreslagna reningen. Beräkningarna har gjorts i StormTac och är baserade på de antagandet och schablonsiffror som presenteras där. Beräkningarna ska inte ses som en exakt sanning utan snarare en vägledning för hur exploateringen påverkar föroreningsbelastningen på dagvattnet i planområdet. Vattnet kan avledas från platsen där de nya byggnaderna planeras via ett dike, se Figur 9.

De röda pilarna i Figur 9 indikerar att vatten rinner till området från flera sidor vilket medför att vattnet kommer att behöva ledas förbi simhallen både på norra sidan via diken och på södra sidan via aktivitetsytan för att inte skapa något instängt område. Avledning från området söder om simhallen kan planeras på flera olika sätt. Antingen via dike, skevning av ytor eller alternativt så kan nedsänkta rännalor skapas som skär av aktivitetsytan. Oavsett lösning så är dimensionering viktig, så att ett skyfall kan avleds ytligt från platsen utan att orsaka skador på fastigheterna.

Utifrån antagandet att ett dike samt en dagvattendamm anläggs så finns det inte samma ytbehov av växtbäddar på kvartersmark och allmän platsmark. Men eftersom dagvattnet från den stora parkeringen kommer att behöva ledas förbi simhallen (de blå pilarna i Figur 9 markerar avvattningsvägar) kan det ändå finnas fördelar med viss lokal hantering av dagvatten i form av exempelvis växtbäddar vid den stora parkeringen och invid en eventuell ny byggnad där den befintliga förskolan är placerad (se avsnitt 4.2).

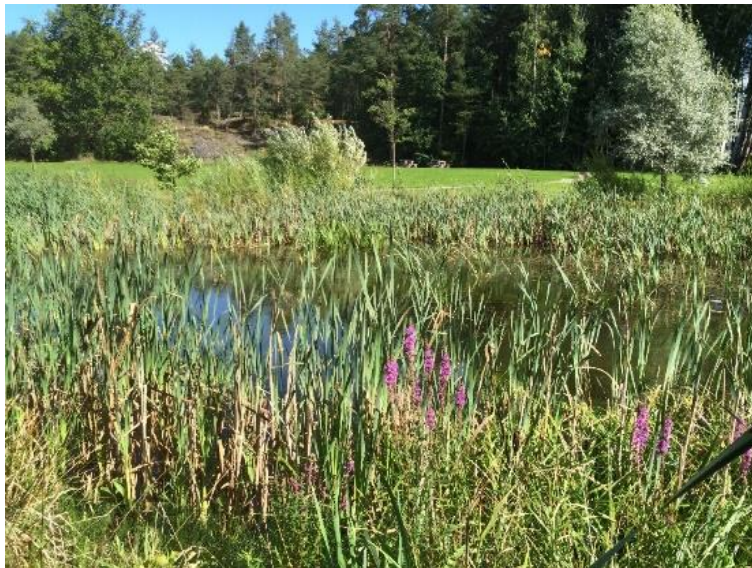
Figur 10: En dagvattendam som anlades 2010 i Hedvigslund i Nacka.

Förslagsvis så anläggs en dagvattendamm på den aktuella platsen. En dagvattendamm är en kostnadseffektiv reningsmetod som kan skänka stora mervärden till ett område, förutom dagvattenhantering så kan en dagvattendamm bidra till ett ökat djur och växtliv i ett område. Utifrån en preliminär bedömning av platsens förutsättningar och höjdnivåerna i området så är platsen lämplig för att anlägga en dagvattendamm. En tumregel är att en dagvattendamm ska dimensioneras så att ytan motsvarar 1-2 % av den reducerade arean. För det aktuella planområdet så motsvarar en yta om cirka 220 m² cirka 2 % av den reducerade arean. Denna dimensionering skulle innebära att cirka 50 % av den tillförda fosfor avskiljs. Den totala ytan som behöver tas i anspråk är dock större eftersom dammen kommer att behöva släntas av. Vidare kommer uppställningsytor för arbetsmaskiner för drift och underhåll av dammen att behövas. Ett exempel på en gestaltning av en dagvattendamm visas i Figur 10.

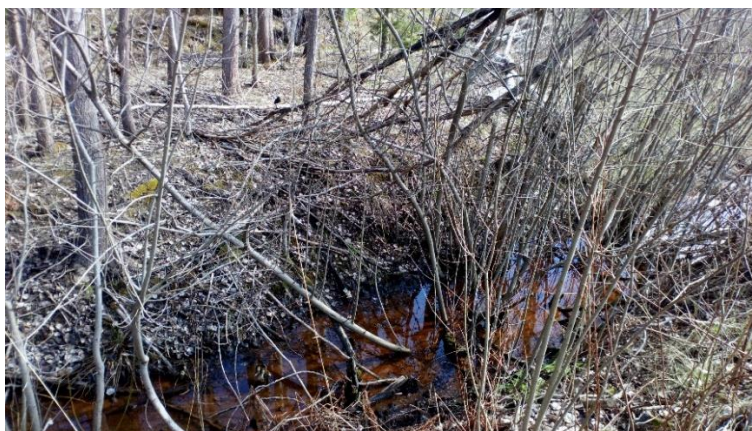
Figur 11: Området direkt nedströms om den tilltänkta dammen har en våtmarkskaraktär idag.

Figur 11 visar området i direkt anslutning till den tilltänkta ytan för dagvattendammen. Som visas i bilden så har området idag redan en våtmarksliknande karaktär.

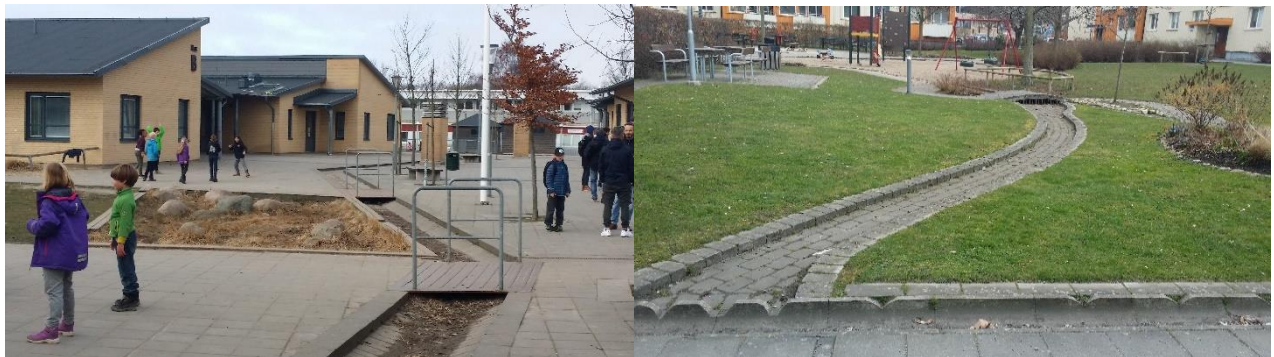
Figur 11: Exempel på hur rännalor kan gestaltas.

För platsen söder om simhallen, som besöks av många barn, kan rännalor utgöra ett pedagogiskt och vackert inslag i miljön. Rännalorna kan med fördel förses med informationsskyltar om skyfallshantering. Några exempel på hur rännalor kan gestaltas visas i Figur 11. Rännalorna kan även kombineras med träd i skelettjord, såsom den högra bilden visar.

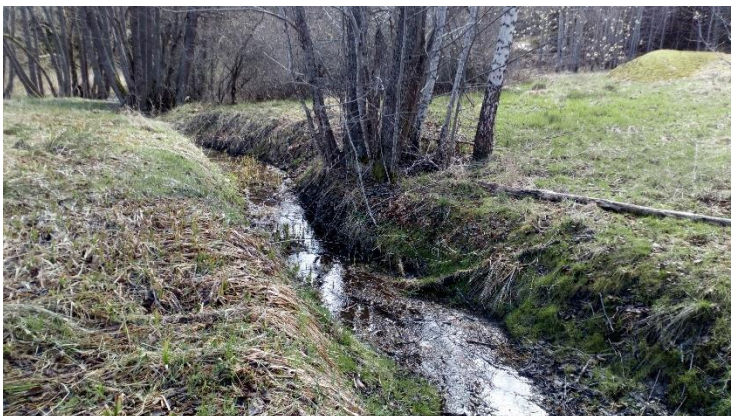
Figur 12: Den smalaste passagen för befintligt dike nedströms om den tilltänkta dammen.
