# DAGVATTENUTREDNING

## Nacka strand DP5 Berget

Version 1.3 2023-09-08

Slutrapport

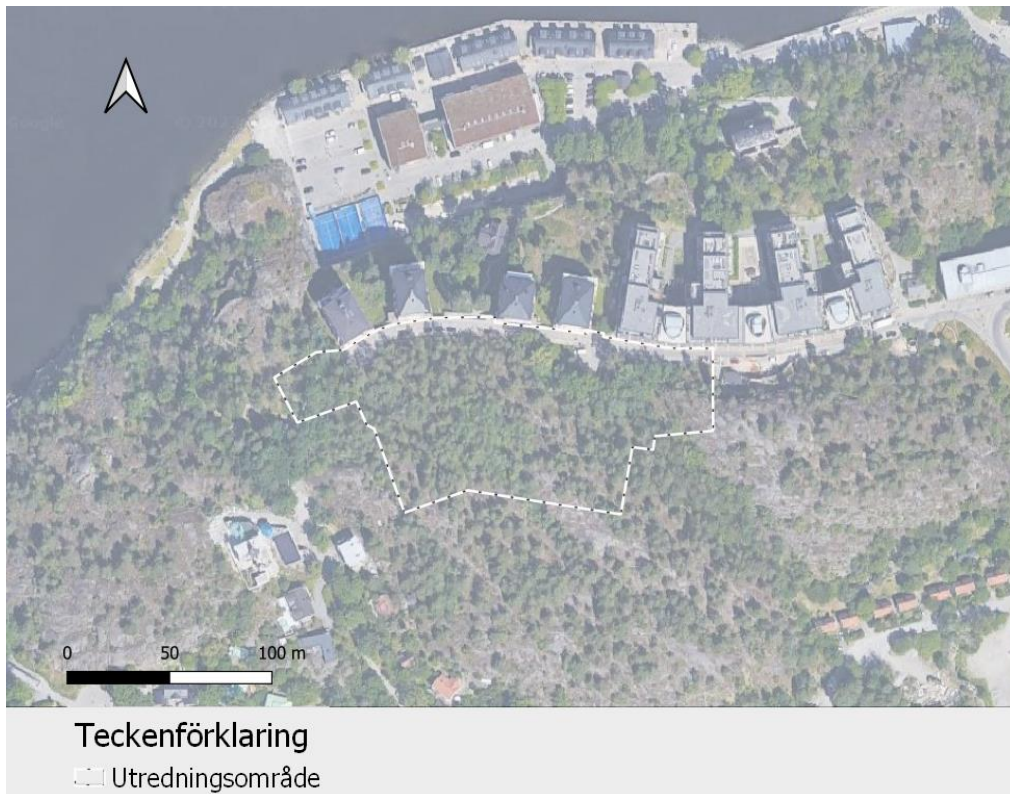
Figur 2-1. Översiktspild över utredningsområdet (vit polygon).

Området är ca 1,4 ha stort och består i huvudsak av naturmark med tunt jordlager på berg. Området har en generell sluttning mot norr. Avgränsningen för utredningsområdet framgår i Figur 2-1. Planområdet kommer delas upp på kvartersmark och allmän platsmark.

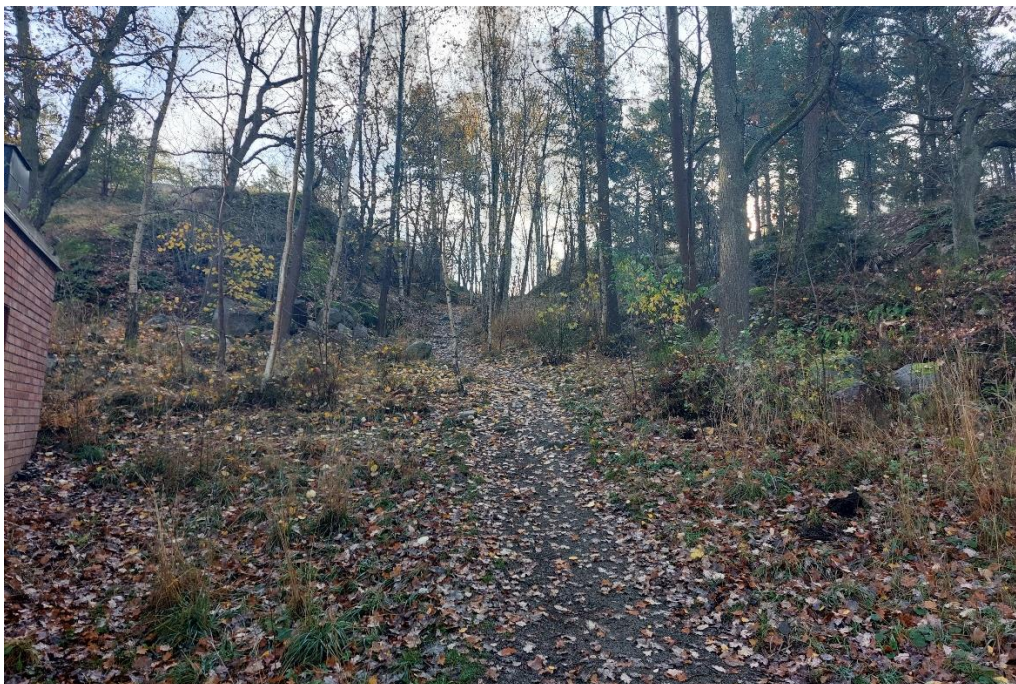
Figur 2-3. Fotografi taget i den nordöstra delen av området upp mot en dalgång där tillrinnande dagvatten även utifrån utredningsområdet kommer ner mot Fabrikörvägen.

Direkt söder om Fabrikörvägen sluttar marken uppåt (söderut) i brant lutning vilket medför att marken får en högre avrinningskoefficient, Figur 2-3, Figur 2-4.

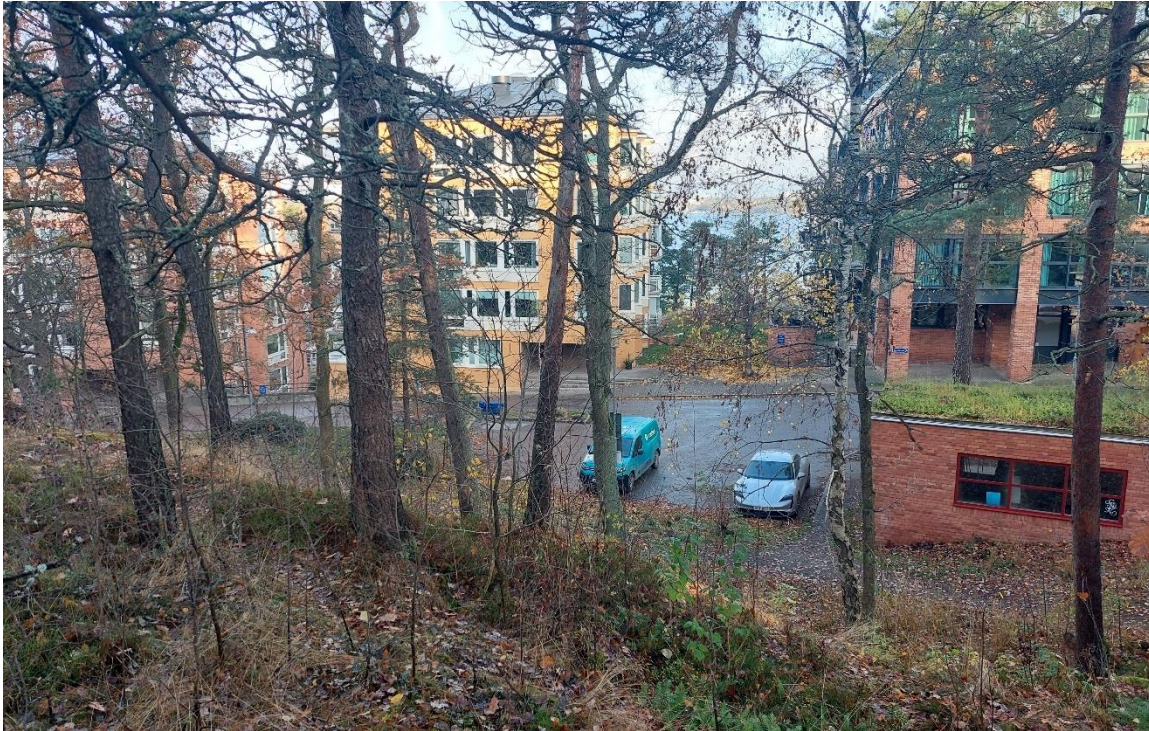
Figur 2-4. Fotografi taget i nordlig riktning mot Fabrikörvägen. En kort bit in i skogsområdet är man redan ett par meter högre i nivå jämfört vägen.

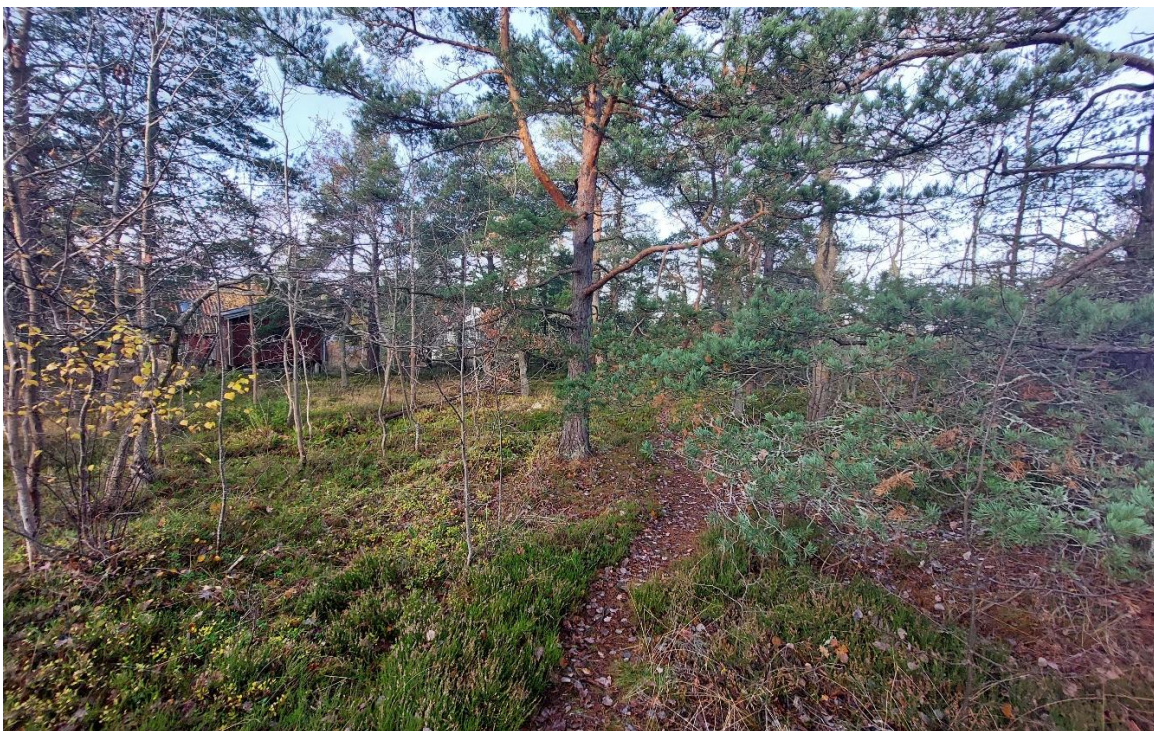
Figur 2-5. Plan mark på en platå. Fotografi taget strax söder om utredningsområdet i nordvästlig riktning.

Högre upp för slänten i utredningsområdets södra kant förekommer mer plan mark i form av en platå, Figur 2-5.

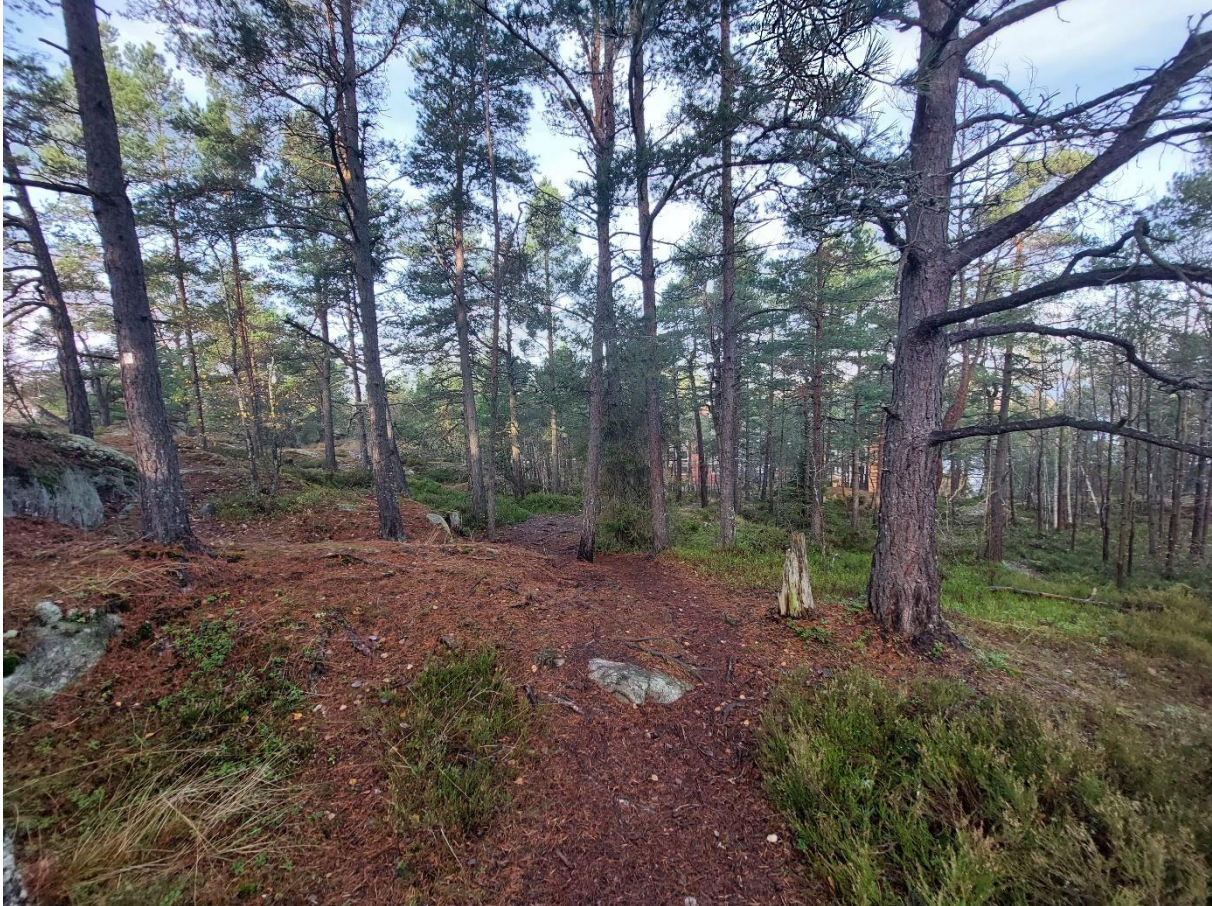
*Figur 2-6. Fotografi taget i nordlig riktning över områdets lutning och terräng.*

Längst söder i utredningsområdet är märkbart många meter över Fabrikörvägen och kan se över grannhus tak i nordlig riktning. Figur 6 visar övergripande bild av terrängen i slutningen inom området, Figur 2-6.

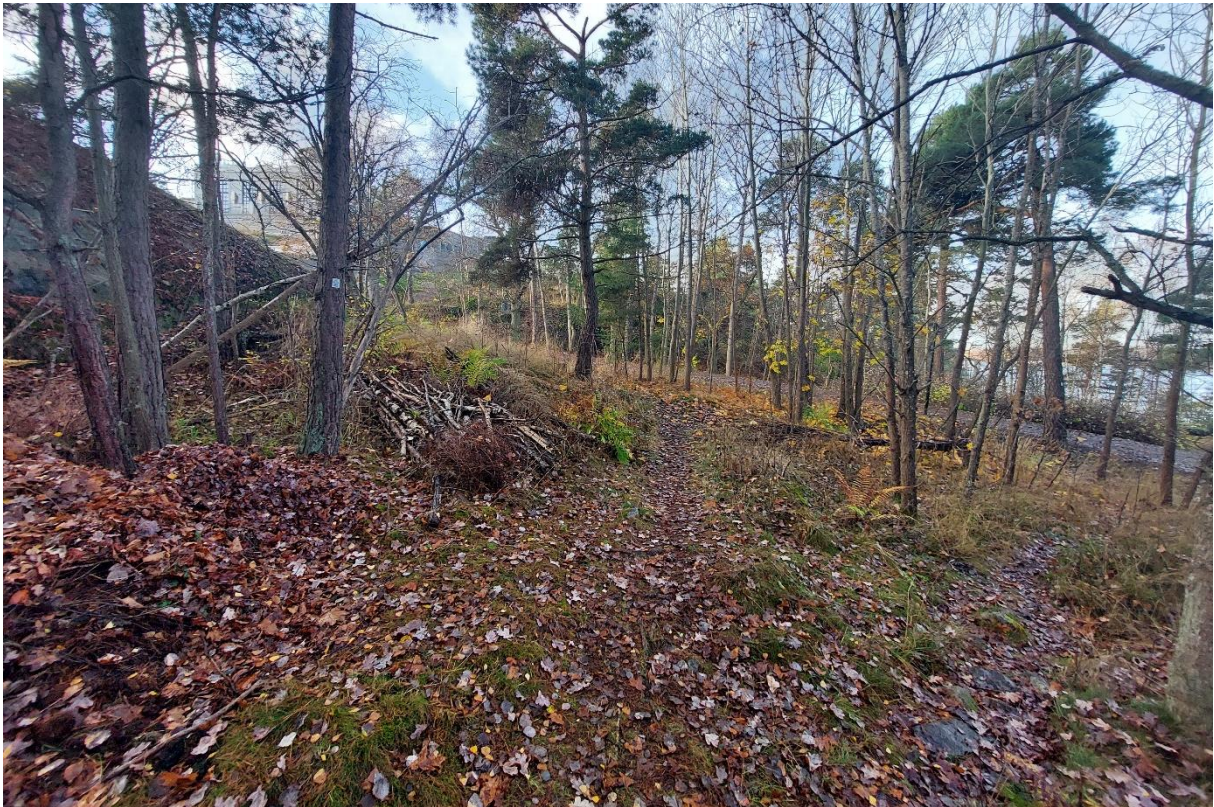
Figur 2-7. Fotografi taget i västra utkanten av området där en grusad gångväg korsar naturmarken.

Längst ner i nordvästra delen av området går en grusad gångväg genom naturområdet mellan Fabrikörvägens slut och Klarabergsvägen sydväst om området, Figur 2-7. Grusvägen är något förhöjd och agerar vattendelare för dagvatten i den västra delen av området, Figur 2-8. Vatten avleds till Fabrikörsvägen och befintligt dagvattensystem.

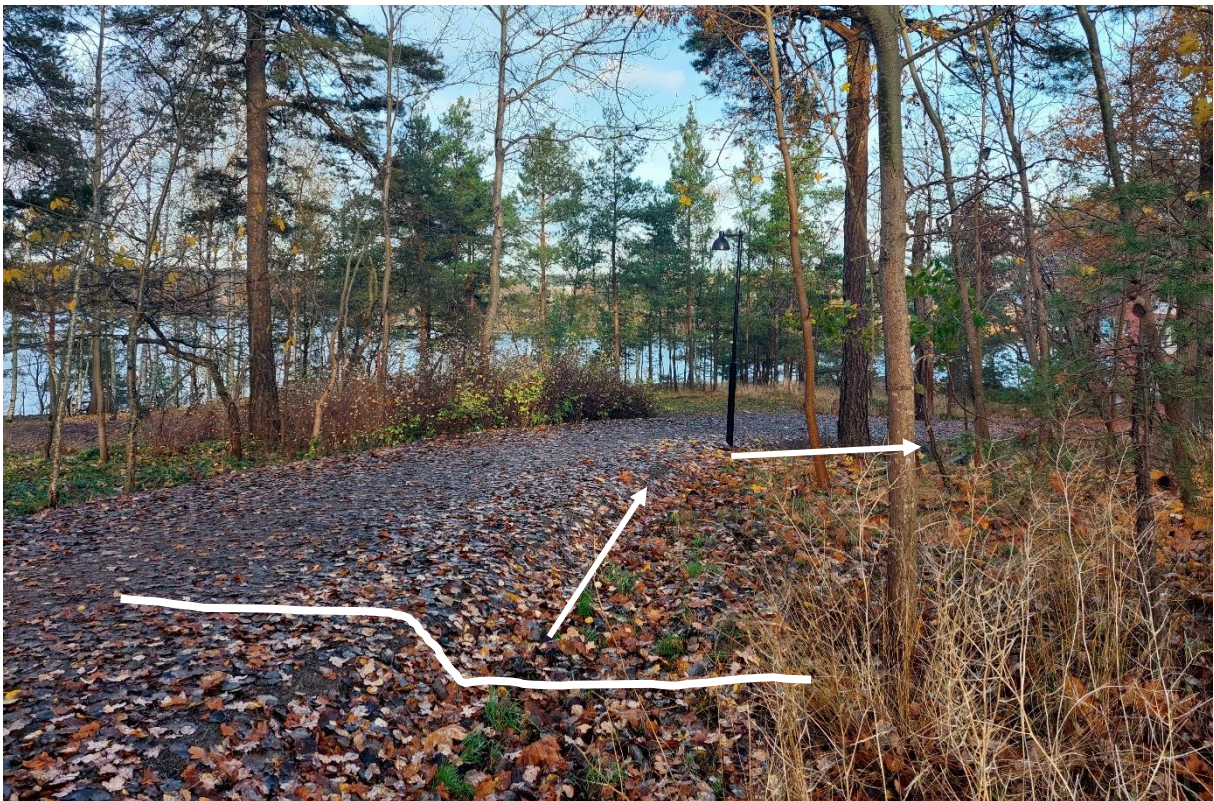
Figur 2-8. Grusvägens förhöjning ses i bild förstärkt med utritade markör i vitt och avledningsriktning.

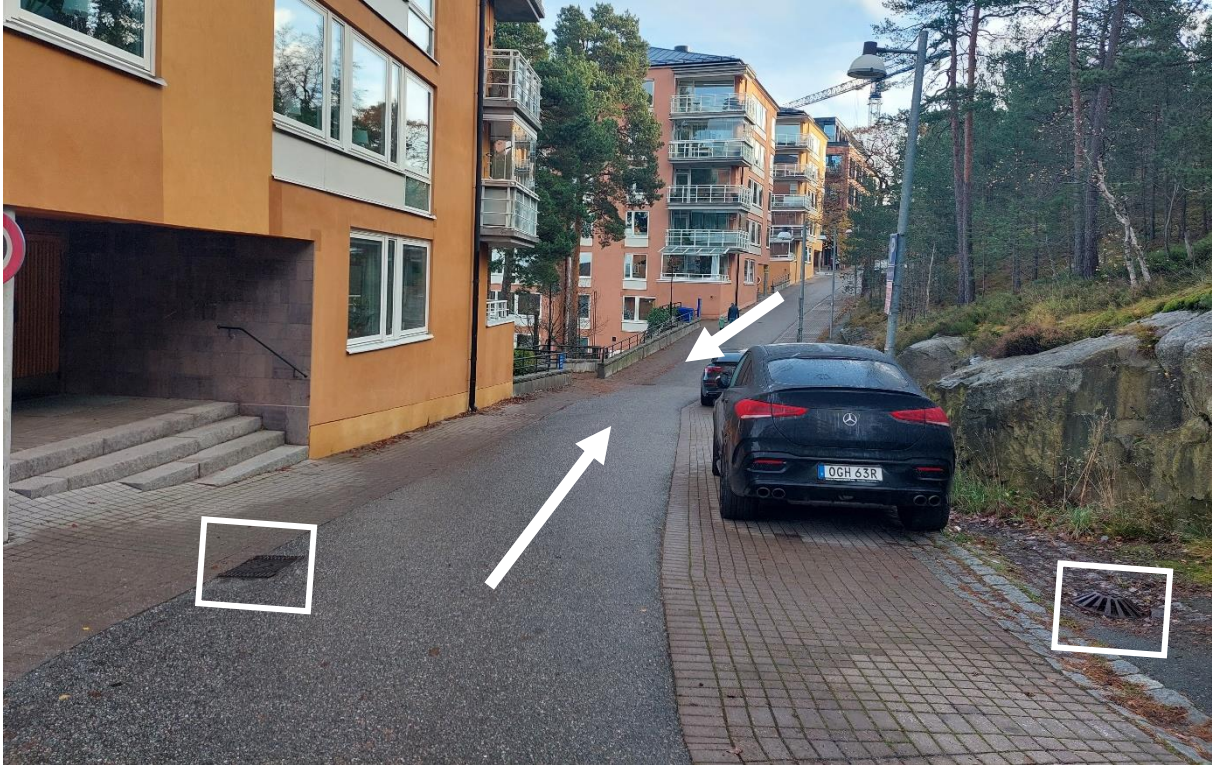
Figur 2-9. Fabrikörsvägen fotograferat i östlig riktning mot lågpunkten. I lågpunkten finns även en brunn.

Vid Fabrikörsvägen skapas en lågpunkt i mitten av husen på motsatt sida vägen då vägen sluttar in från båda hållen, Figur 2-9. I bild ses även brunnar till det befintliga nät som hanterar dagvatten i dagsläget.

Grusgången genom västra delen av området agerar som en vattendelare och skärmar av dagvatten från att rinna åt nordväst och leds istället mot vägen och befintligt dagvattennät. I mitten av asfalterade Fabrikörvägen bildas en lågpunkt enl Figur 2-9 som idag har kända problem med översvämning när nätet överbelastas. Nedströms området ligger naturmark och byggnader vid kajplats direkt vid recipienten. Utöver Fabrikörsvägen finns en servicebyggnad på platsen som är de enda hårdgjorda ytorna inom området. Övriga ytor består av naturmark i form av berg med tunt jordtäckte.

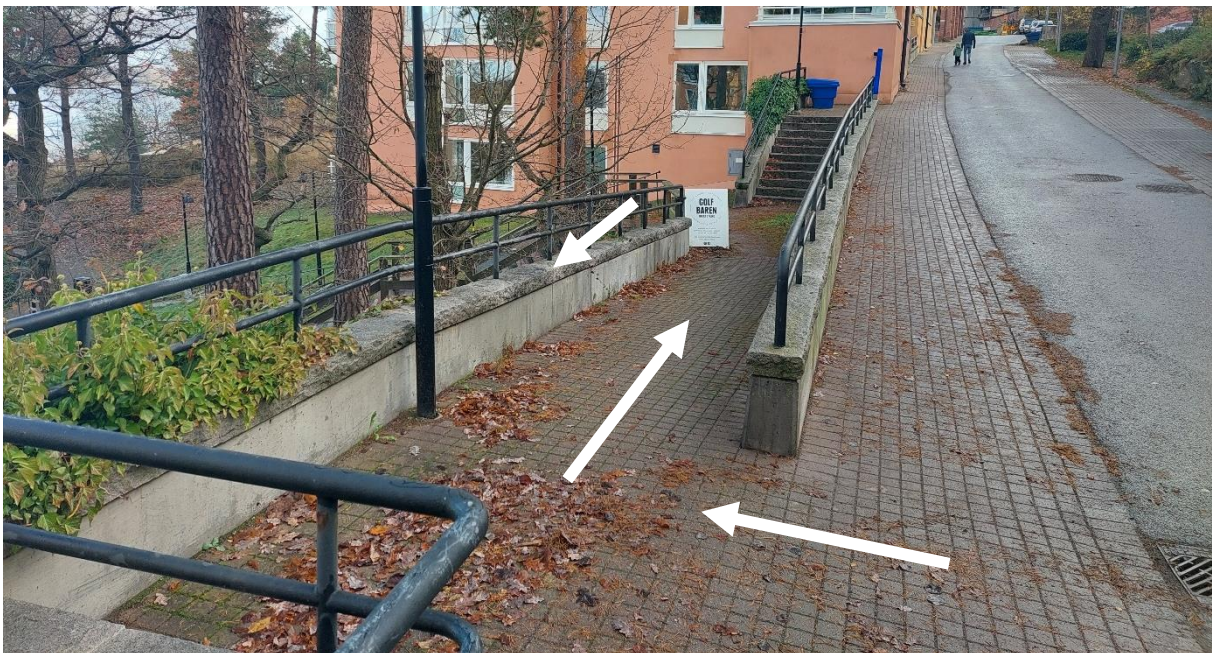
Figur 2-10. Lågpunkten och dagvattens flödesväg vid bräddning av dagvattennät.

Vid lågpunkten som enligt tidigare information svämmat över vid tillfällen bräddar vattnet vidare norrut via en sluttande gångväg, Figur 2-10.

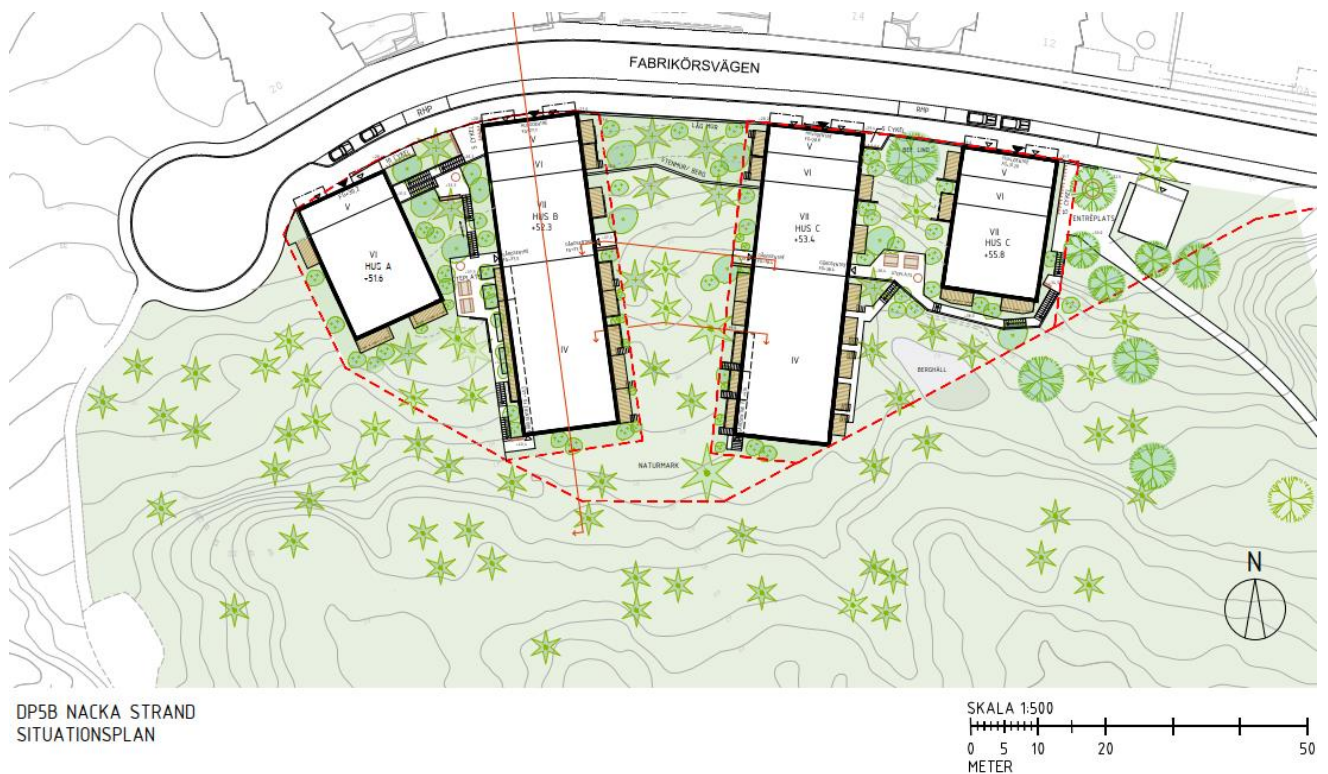
Figur 3-2. Illustration på planerad exploatering av situationsplan inom planområdet. Erhållet från Genova 2023-05-25. För senaste version kontakta ansvarig landskapsarkitekt.

För kvartersmarken innebär den planerade exploateringen främst att fyra huskroppar byggs i naturmarken med tillhörande gårdsmark runt och mellan husen, Figur 3-2. Gårdsmarken kommer få en något högre infiltrationskapacitet då jorddjup ovan berg ökas något samt att schaktningen runt husen skapar djupare diken med krossmaterial, Figur 3-1. På gårdsytan planeras även grusade gångar samt uteplatser och trappor av trä. Majoriteten av naturmark runt husen kommer försöka bevaras i den mån det går av naturvärdesskäl. Den allmänna platsmarkens största skillnad mot dagens läge är att vändplanen i slutet av vägen byggs ut och blir större än idag samt att Fabrikörvägen breddas, detta medför att andel hårdgjord yta kommer öka något för allmän platsmark.

En terrassering kommer att ske vid exploateringen vilken innebär schaktning i berg och murar på ställen, Figur 3-2.

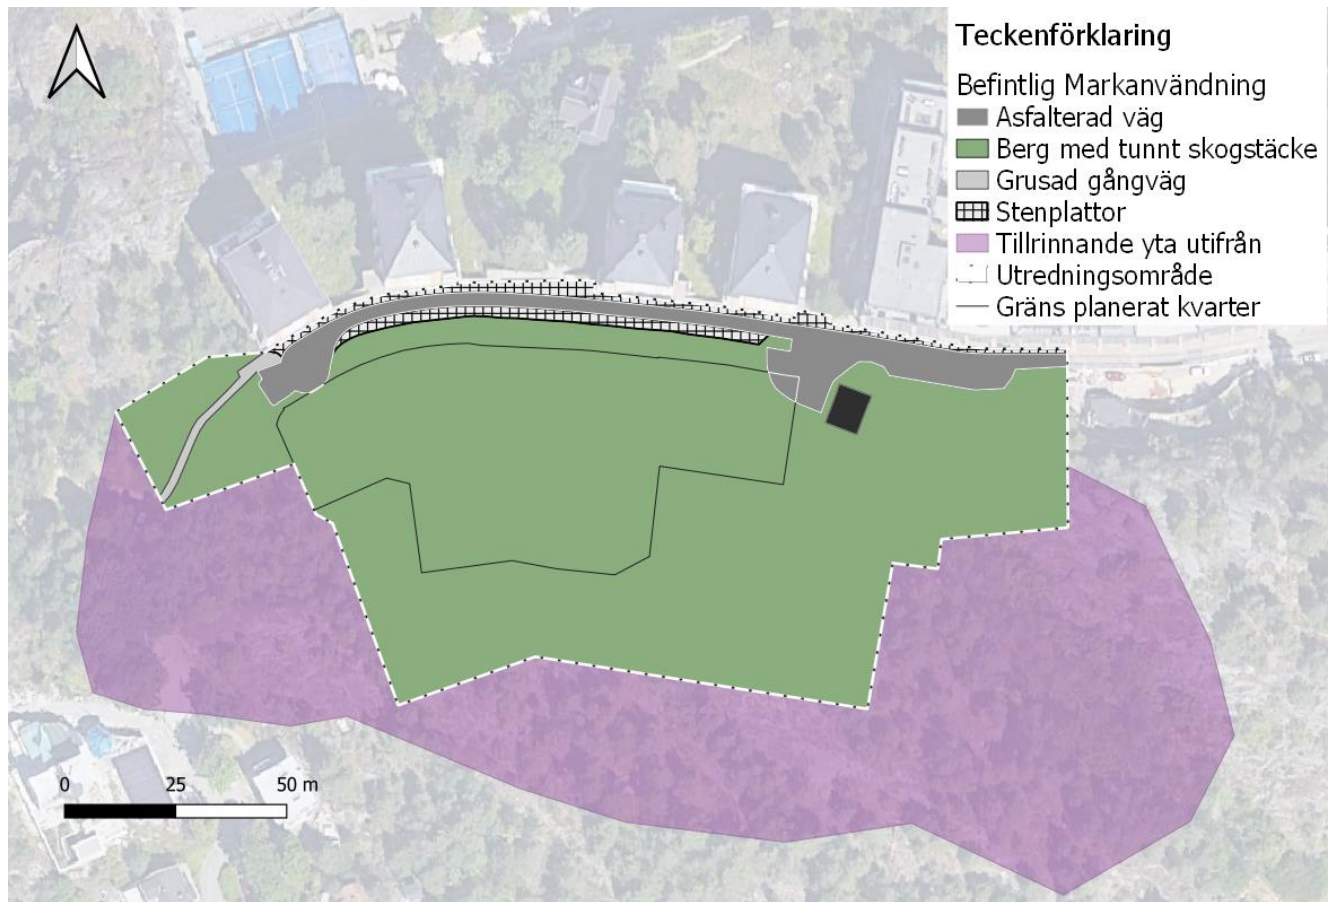
Figur 4-1. Illustration över befintlig markanvändning inom planområdet. Observera att ett tekniskhus mitt i området är en egen fastighet och ingår ej i planområdet.

I tabellerna nedan återges area för befintlig samt planerad markanvändning samt reducerad area. Befintlig markanvändning saknar ansvarsuppdelning till skillnad från den planerade som delas på kvarter och allmän platsmark. En översikt av den befintliga markanvändningen inom utredningsområdet framgår av Figur 4-1 samt Tabell 4-1.
