UPPDRAGSNUMMER 1143576400

ÖVERSIKTLIG DAGVATTENUTREDNING FÖR HUS 13 (SICKLAÖN 13:79)

2014-06-04

**SWECO ENVIRONMENT AB
DAGVATTEN OCH YTVATTEN**

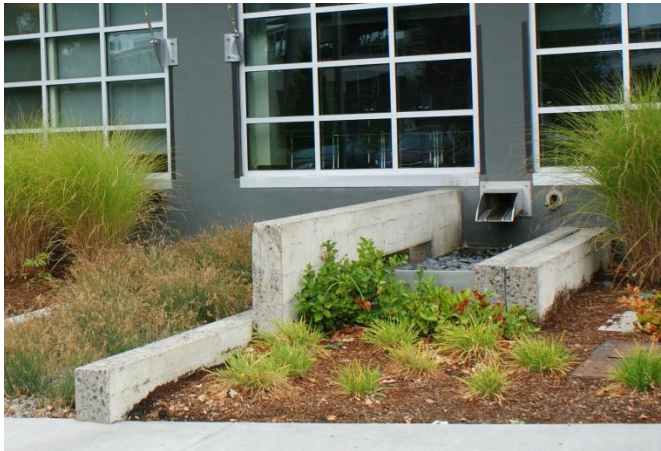
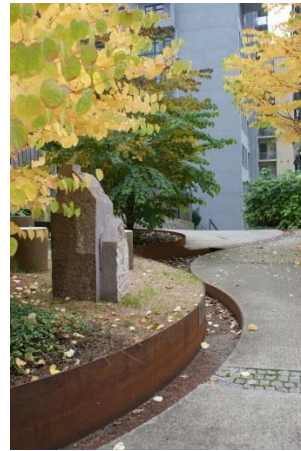
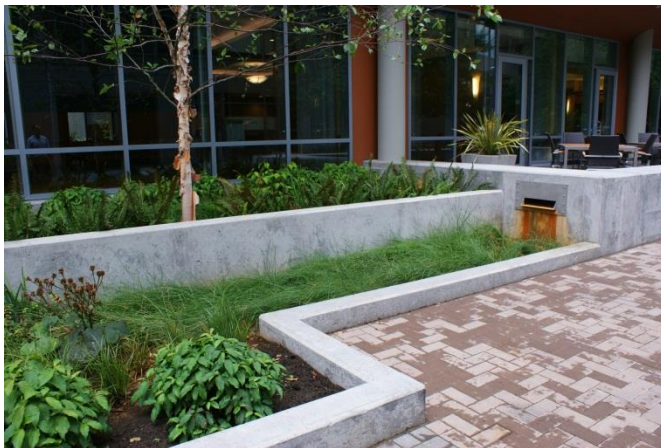
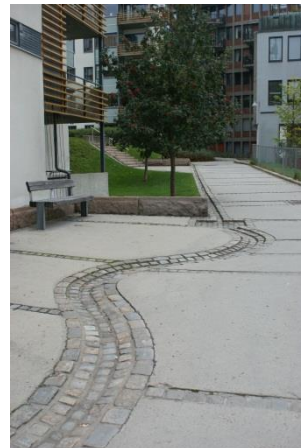
Figur 5. Exempel på utkastare och rännor kopplade till växtbädd.

På de platser som beskrivits ovan där växtbäddar och planteringar är möjliga föreslås även att delar av vattnet som avleds från de högre liggande taken kan ske via stuprörutkastare och rännor till dessa. I dagsläget går stuprören från taket på utsidan av väggen från de högsta taken och ner i dagvattenledningar genom huset. Dessa stuprör kan, där växtbäddar och planteringar anläggs, ledas om med utkastare och ytlig avrinning för att ge möjlighet att använda vattnet till bevattning. På bjälklag är det enligt landskapsarkitekten risk för uttorkning och bristen på vatten är ofta ett problem. I växtbäddarna fördröjs och renas dagvattnet och kommer växterna tillgodo. I Figur 5 visas exempel på utformning av utkastare och rännor för ytlig avledning samt växtbäddar, vilka utformas som nedsänkta ytor där vegetation i form av träd, örter och gräs kan planteras.

Växtbädd på bjälklag bör utformas med dränerande lager och bräddbrunn för avledande av överskottsvatten vid kraftiga regn. Växtbäddarna har ett stort estetiskt värde och kan med fördel bli en del av den yttre gestaltande miljön.
