Objekt nr: 2-15325

# Inspektionsrapport

Nobellberget  
Sickla (Tegelskorsten 37 m)

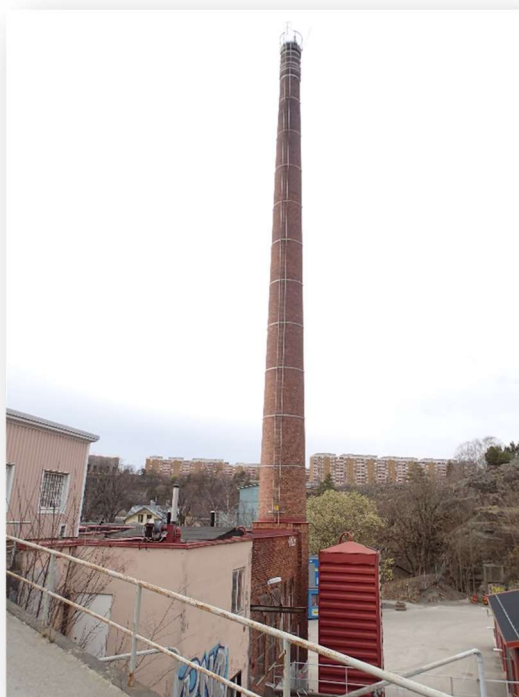
Omkrets yttermantel: Vid tak 9000 mm.

Höjd: 36 meter.

Antal rökrör: Två stycken.

Dimension rökrör: Ø 390 mm inv.
