RAPPORT

DAGVATTENUTREDNING – HASSELUDDEN 1:78 OCH 1:80 NORGES HUS

UPPDRAGSNUMMER 1832380000

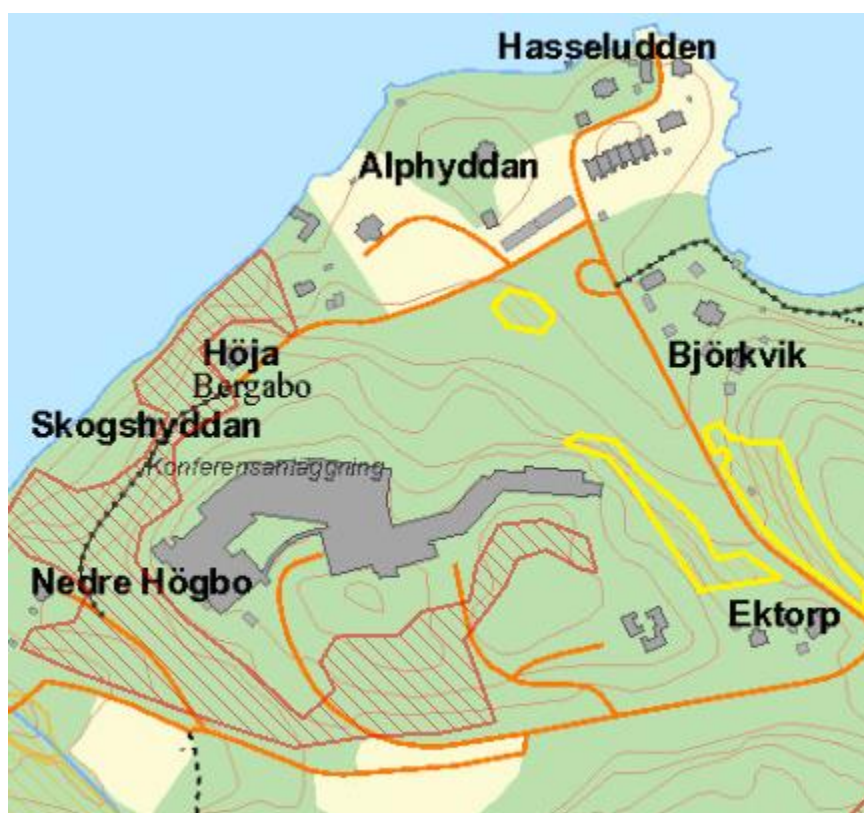
Figur 5. Nyckelbiotop utpekad av Skogsstyrelsen (röd färg med streckning) och objekt med naturvärden utpekade av Naturvårdsverket (gul färg).

I området finns också nyckelbiotop utpekad av Skogsstyrelsen och objekt med naturvärden enligt Naturvårdsverket (Figur 5). Nyckelbiotopen som omringar Yasuragis västra sida är ett 3,4 hektar stort utpekad barrskogsområde med värdefull lägre fauna. I östra delarna finns tre objekt med naturvärden i form av lövskogslund och hagmarksskog, samt värdefull barrskog.

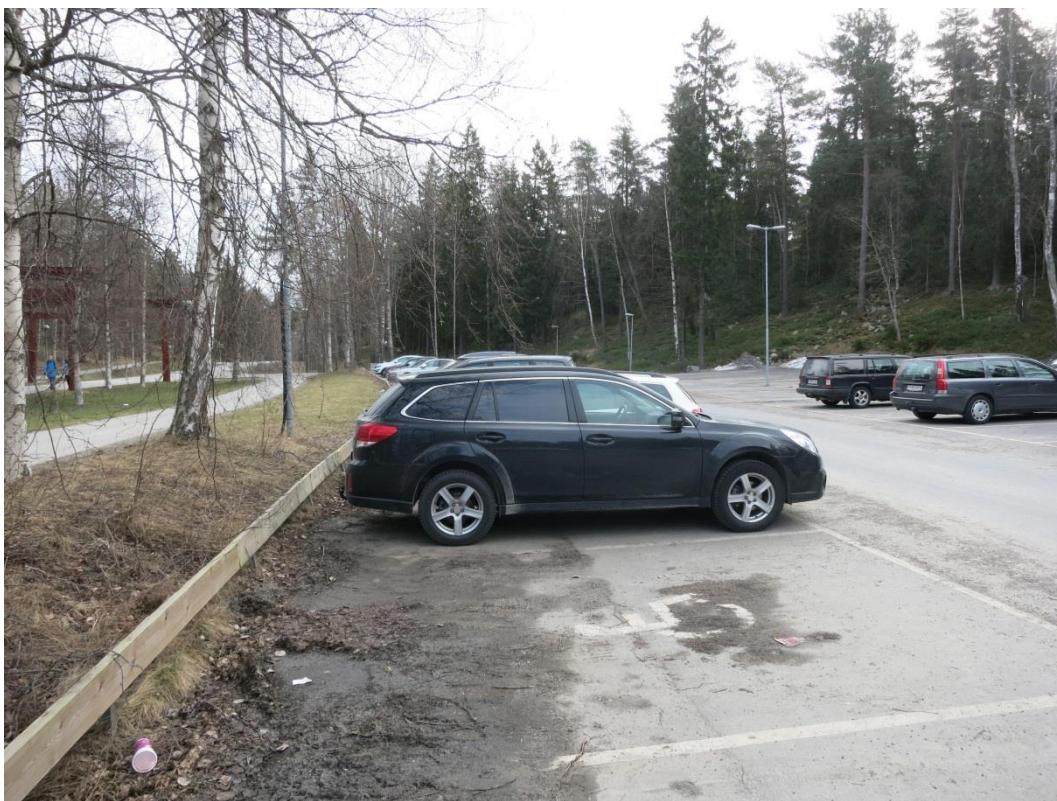
Figur 7. Befintlig parkering med Hamndalsvägen till vänster. Parkeringen ligger lågt relativt cykelbana och bilväg.

För parkeringsområdet är de hydrologiska förhållandena annorlunda, skogsmark i syd lutar in mot parkeringen. Relativt den omgivande marken ligger parkeringen i en sänka, vilket kan innebära en risk för tillfälligt stående vatten. Parkeringen i sig lutar mot Hamndalsvägen och avvattnas mot dagvattenledning och dike (Figur 7).

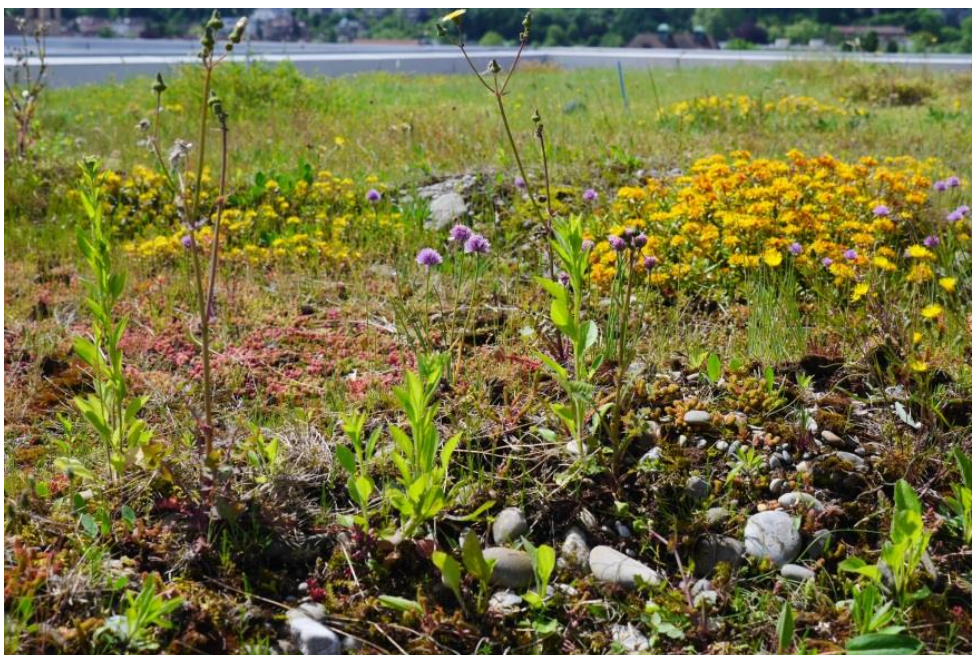
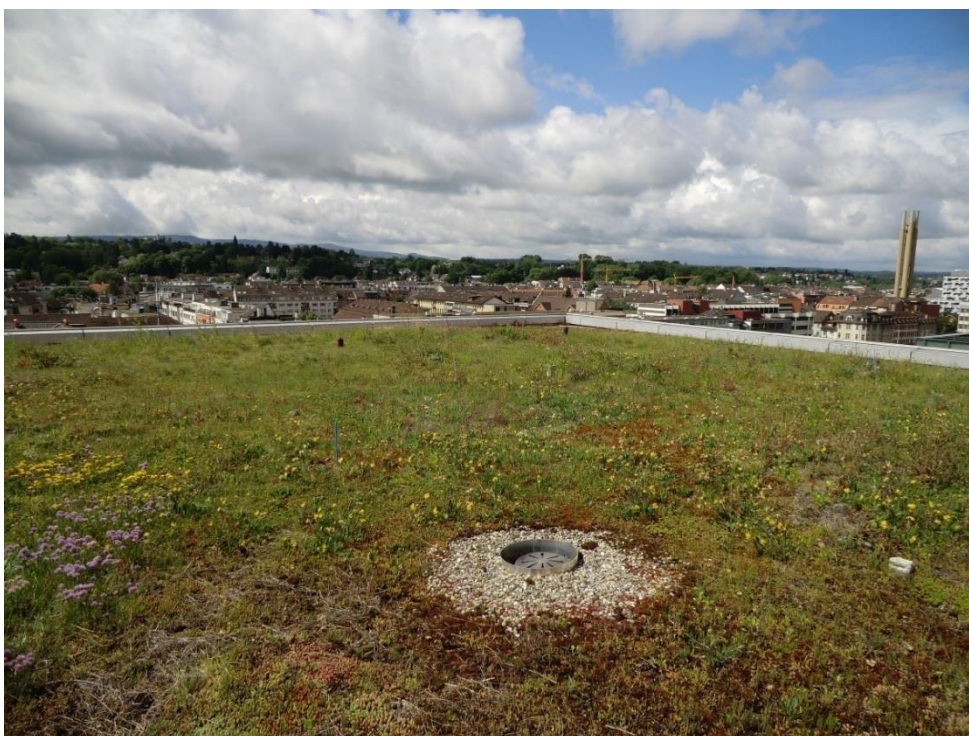
Figur 14. Exempel på ett anlagt grönt tak.

Figur 15. Exempel på ett anlagt grönt tak.

Det är viktigt att taken inte har för kraftig lutning, samt att takkonstruktionen är tillräckligt dimensionerad för att bära tyngden. Ett exempel på hur gröna tak kan se ut visas i Figur 14 och Figur 15.

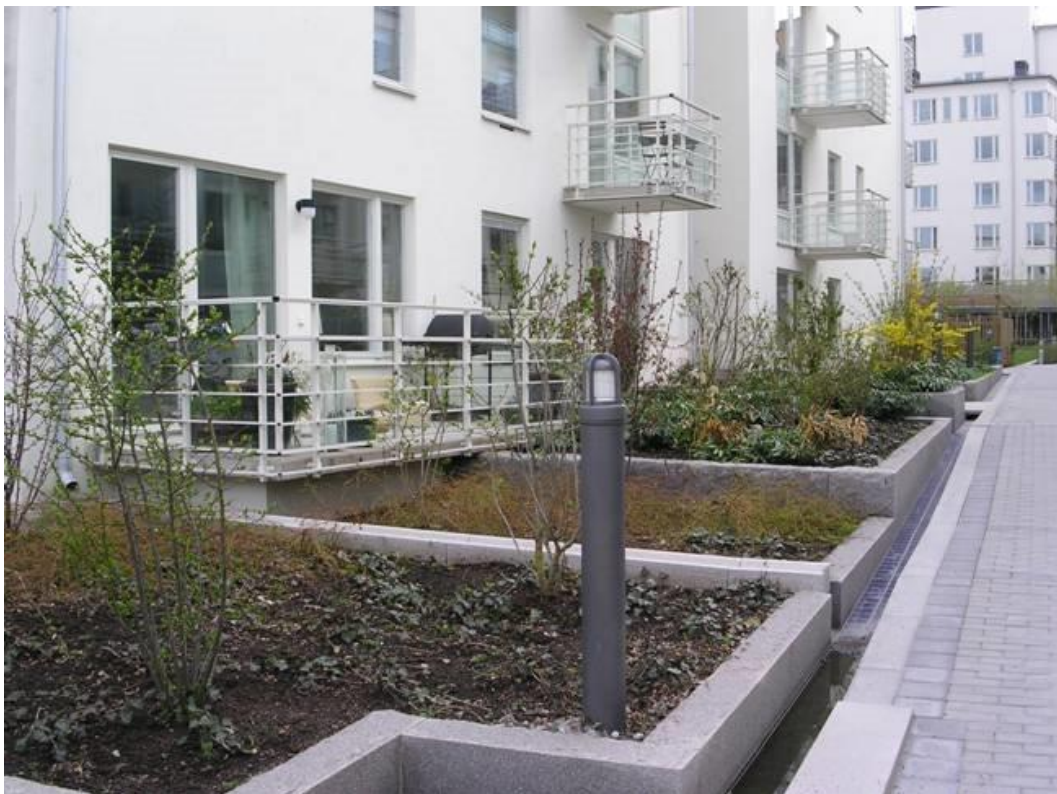
Figur 16. Stuprörsutkastare (till vänster) på ett flerfamiljshus med avledning till växtbädd.

Flertalet stuprörsutkastare kommer behövas längs väggarna för att ta hand om dagvattnet från taket. Detta vatten kan ledas till växtbäddar som kan bestå av exempelvis träd, örter eller gräs. Växtbädden fördröjer och renar vattnet. Överskottsvatten ska kunna brädda, förslagsvis leds bräddvatten ut mot grönytor för vidare fördröjning och rening. Figur 16 visar ett exempel på stuprörsutkastare och växtbädd.

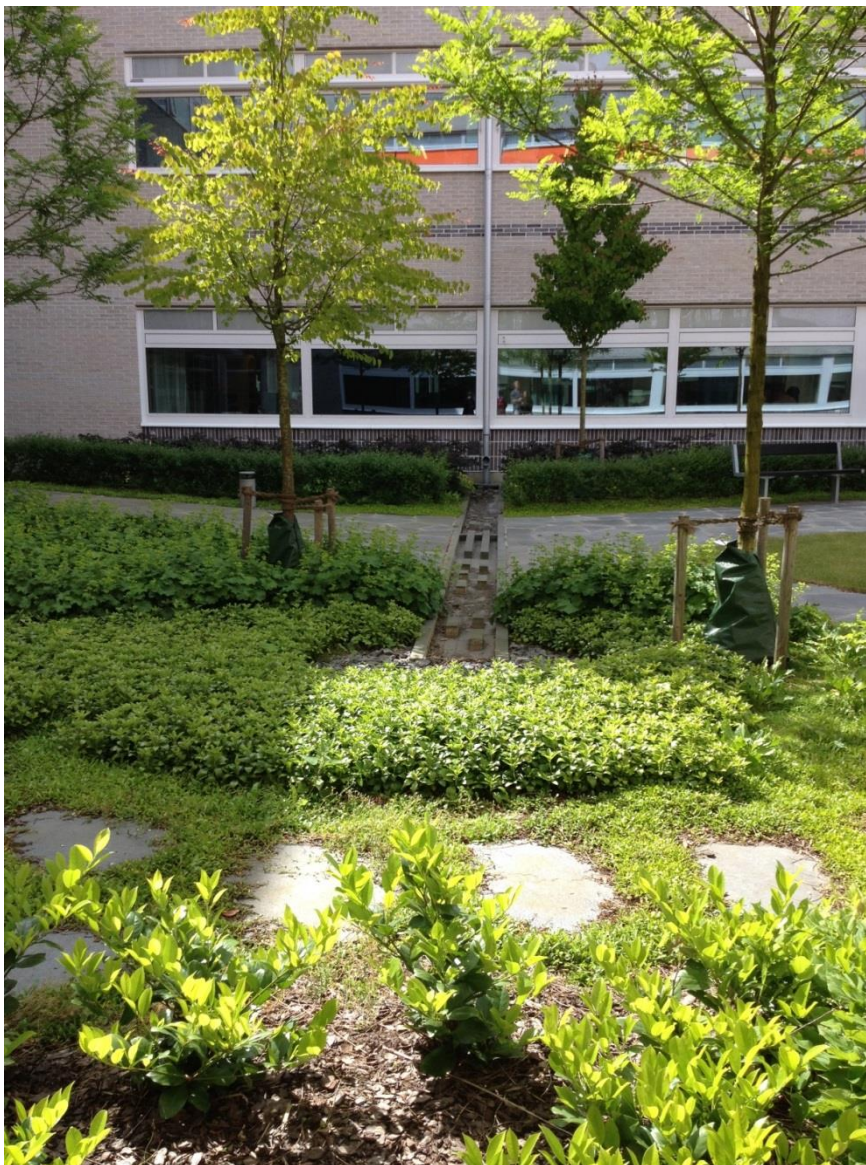
Figur 17. Stuprörsutkastare längs husvägg med avledning via rännadal mot dagvattenhanteringsområde.

Stuprörsutkastarna kan också leda vattnet till en rännal med lutning mot grönytor om växtbäddar inte används (Figur 17). Om takvatten leds ut på detta sätt ska vattnet ledas cirka 2,5 meter ut från byggnaden.

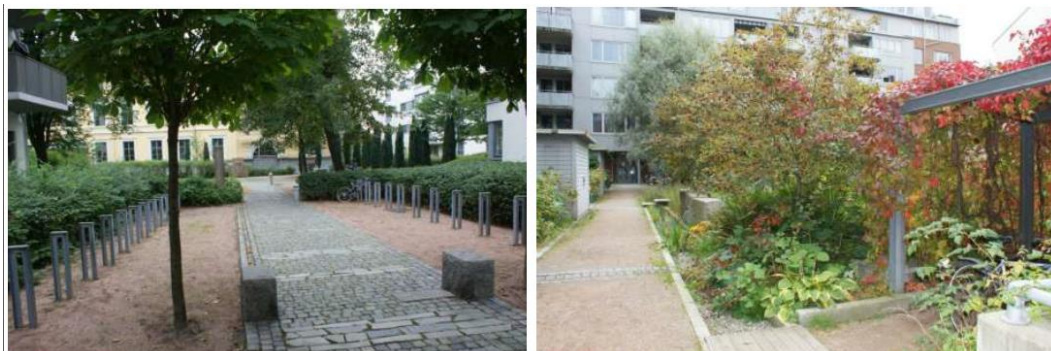
Figur 18. Permeabel beläggning på innergårdsområde.

Andelen hårdgjorda ytor kan minimeras genom användande av permeabla (genomsläppliga) material för att förstärka infiltrationsmöjligheter. Som alternativ till tät beläggning finns olika lösningar till exempel anläggande av gatsten, betonghålsten, pelleplattor, sand och grus. Permeabel beläggning kan användas där hårdgjord yta planeras, till exempel inlåttningsområdet söder om Norges Hus, angöringsområdet väster om huset och anslutna vistelseytor. Exempel på permeabel beläggning visas i Figur 18 och Figur 19.

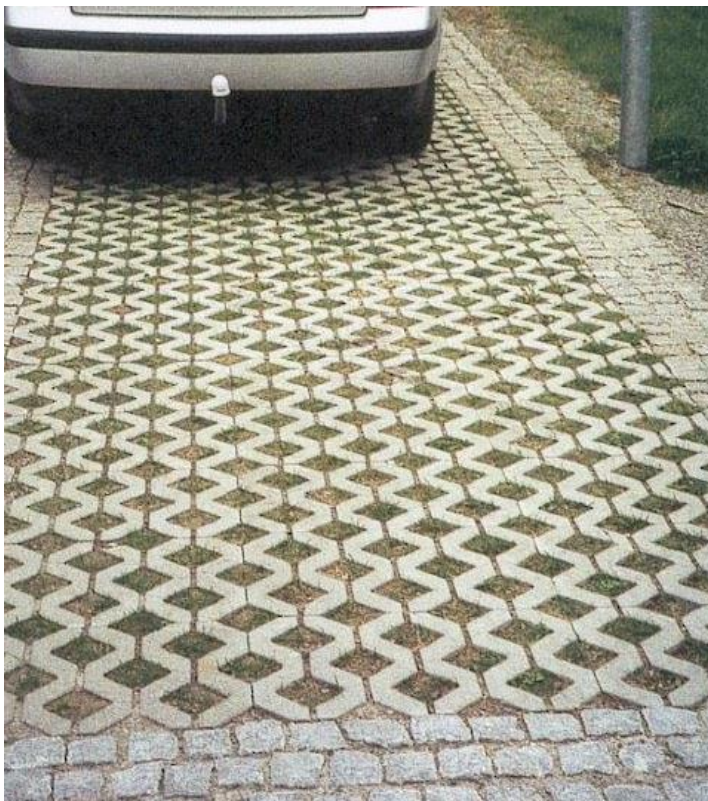
Figur 19. Permeabel beläggning på parkeringsyta.
