**NACKA FORUM, NACKA****PM Geoteknik**

**STATUS: Projekteringsunderlag****ELU Konsult AB**

ELU Konsult AB har på uppdrag av Rodamco Forum Nacka KB utfört en geoteknisk arkivundersökning för nybyggnad av bostäder och butiker längs Vikdalsvägen mot befintlig galleriabyggnad Nacka Forum, inom fastigheten Nacka Sicklaön 151:1. Undersökningen har omfattat arkivinventering och värdering av geotekniskt arkivmaterial och kartunderlag. Inga fältundersökningar har utförts.

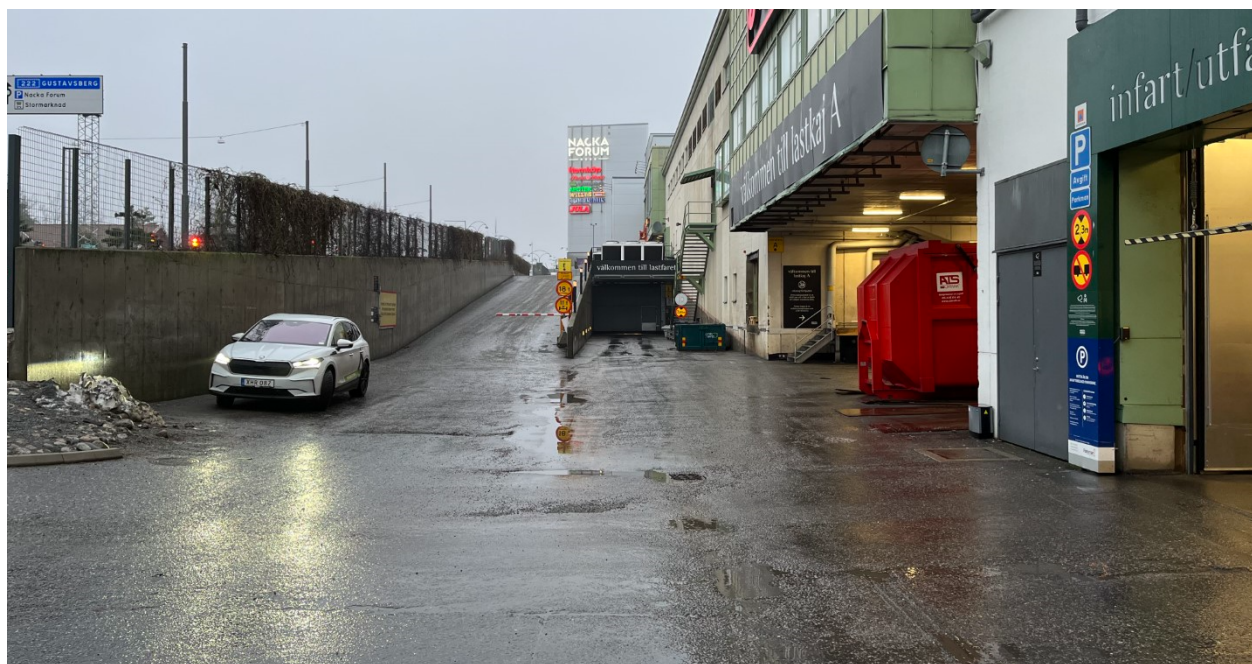
**Foto 1:** Förgårdsmark mellan Vikdalsvägen och galleriabyggnaden med ramp till övre lastkaj samt in/utfart ned till gallerians garage. Rampen vilar på stödmuren mot Vikdalsvägen och på ytterligare en stödmur.

Rampen är uppförd mellan två stödmurar varav den ena vetter mot Vikdalsvägen i väster och den andra är placerad centralt i området. Uppgifter om hur dessa stödmurar är grundlagda framgår inte i underlaget. Den övre lastkajen vilar på pelare och balkar längs fasaden och på betongstödmurar längs Vikdalsvägen. Pelarna och stödmurarna är grundlagda på berg. Stödmuren mot Vikdalsvägen för överdäckningen är grundlagd på berg på nivå ca +42 (RH 00). Hela galleriabyggnaden är byggd med prefabricerad betong- och stålstomme och grundlagd på berg på nivå ca +39 (RH 00).

Garagets golvnivå är +40,3 (RH 00). Körnivån vid lastfaret som syns på foto 1 och 2 är +43,2 (RH 00). Körnivån vid den övre lastkajen är +47,9 (RH 00).

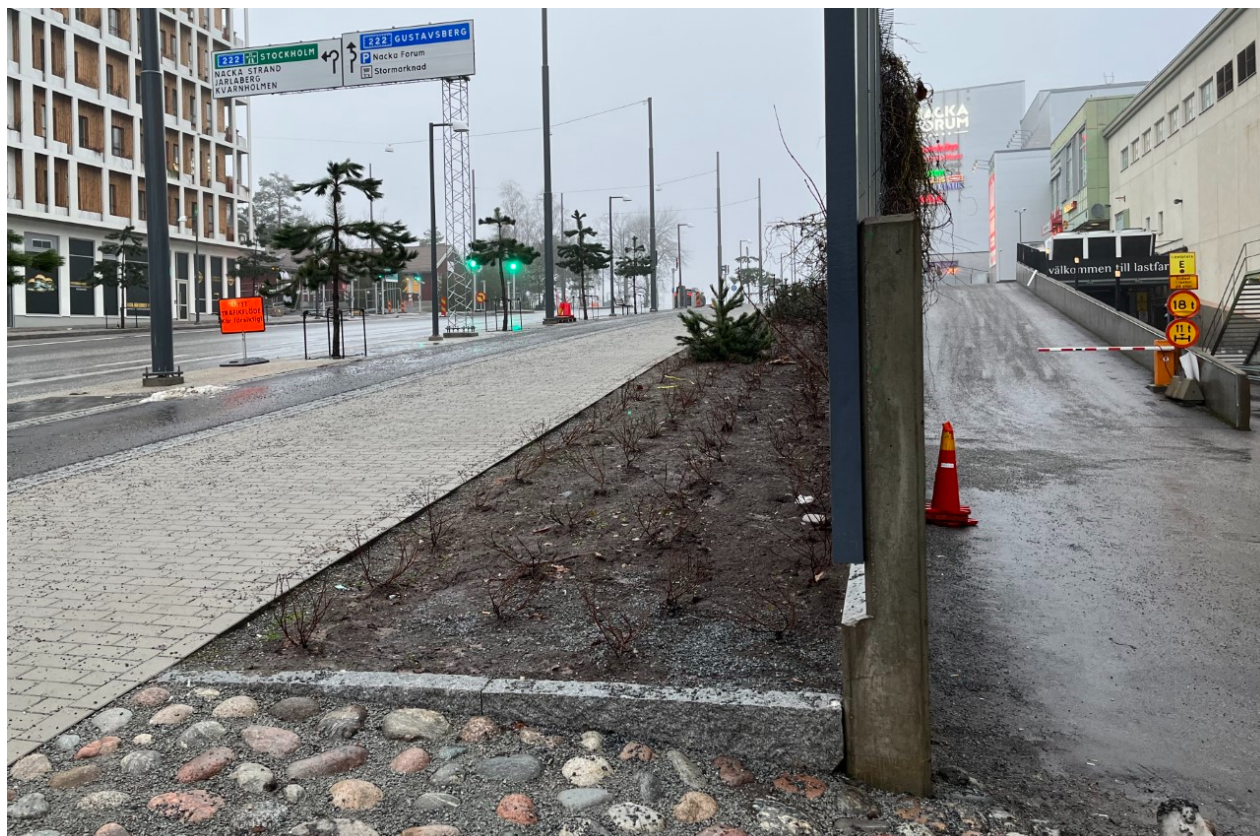
Foto 2: Vikdalsvägen till vänster i fotot följt av trottoar med trädplantering, asfalterad cykelväg, stensatt gångväg, plantering, stödmur, lastfaret samt rampen upp till den övre lastkajen som skymtar till höger i fotot.

Vikdalsvägen löper i nord-sydlig riktning och längs dess östra sida följer en trottoar med trädplanteringar, en asfalterad cykelväg samt en stensatt gångväg, se foto 2 nedan.

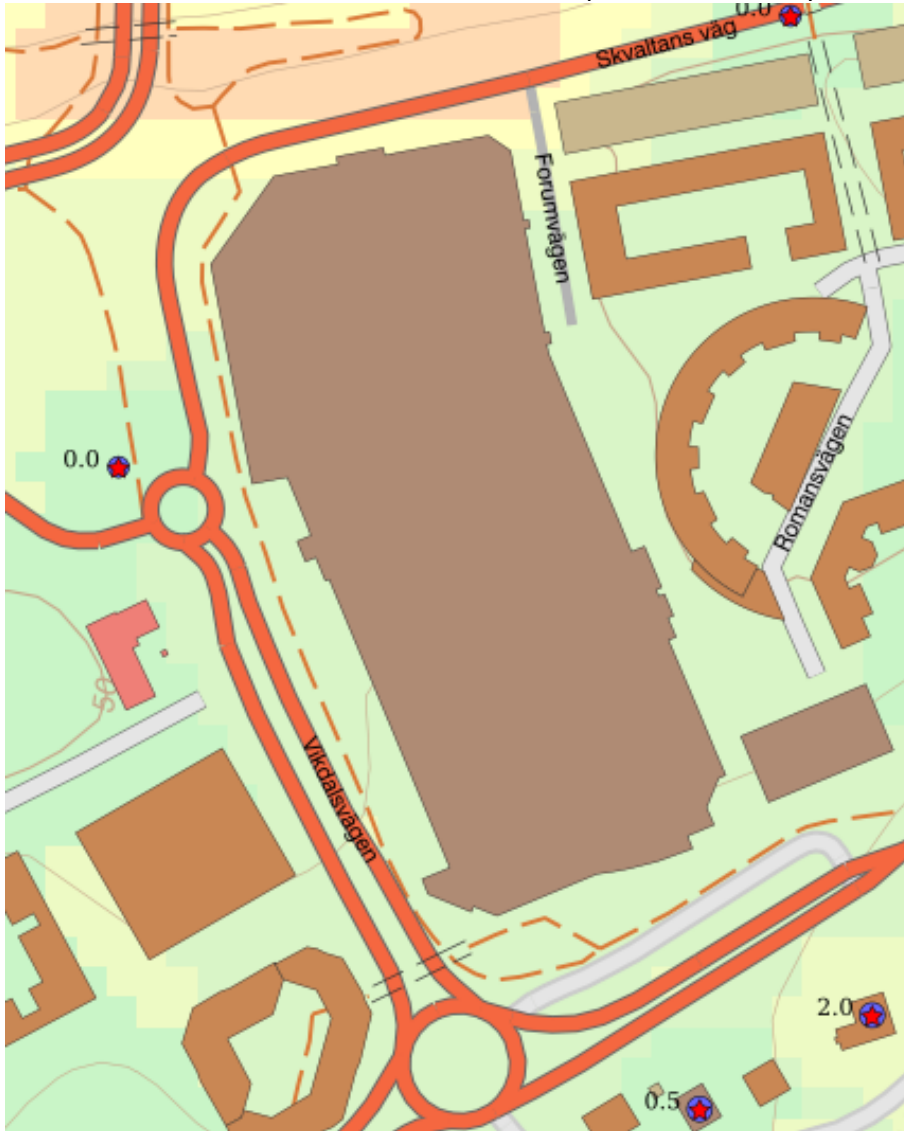
Figur 2: SGU Jorddjup (ljusgrönt = 0-1 m jorddjup).

Enligt SGUs kartvisare "Jorddjup" är jorddjupen små, ca 0-1 m, se figur 2. Det ska dock förutsättas att variationer förekommer eftersom kartvisaren presenterar en mycket översiktlig modell.
