2023-11-07

DAGVATTENUTREDNING
Dnr. KFKS 2023-00401
Projekt 86105520

Parkkvarter 2, Centrala Nacka

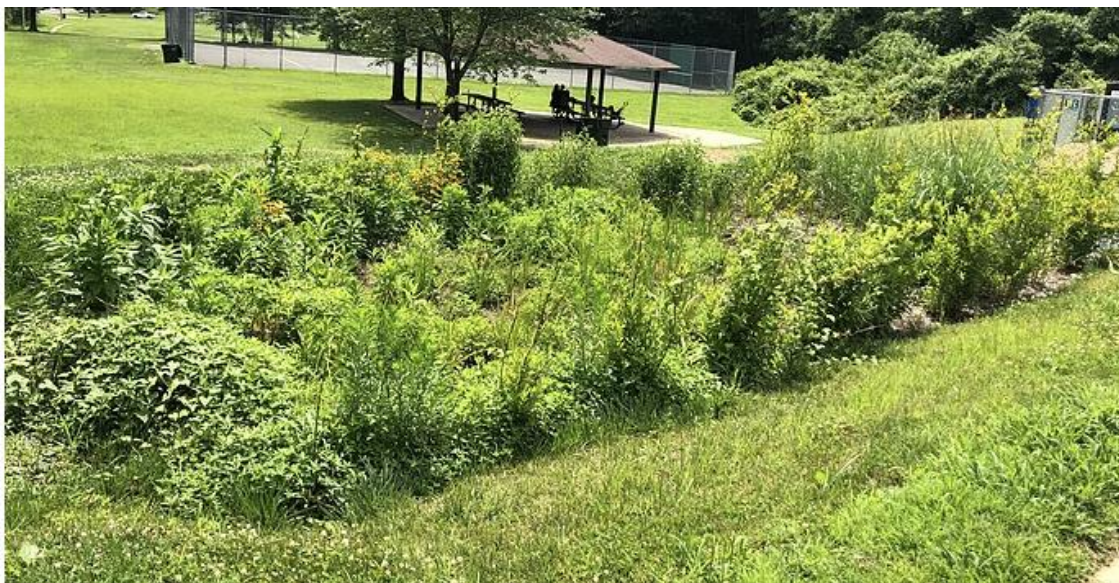
Figur 14. Exempel på en nedsänkt växtbädd för fördröjning av dagvatten för parkmark (för rening och eventuell flödesutjämning).¹²

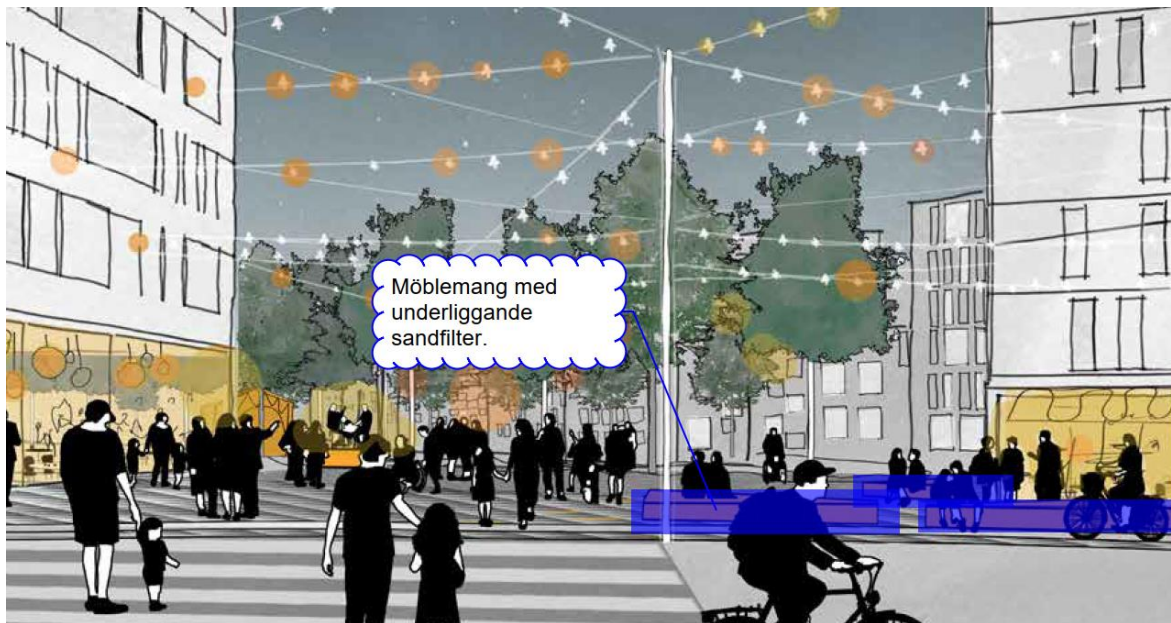
Figur 15. Läge för möblemang med underliggande sandfilter för fördröjning av dagvatten inom delområde C (illustration från Gestaltungsprogram Värmdövägen version 4 2021-03-01).

Om inga träd anläggs i torget kan dagvatten renas i nedsänkta sandfilter under till exempel möblemang, se Figur 15. Om vattendjupet ovan sandfilter kan vara 20 cm krävs en yta på 60 m² för sandfilter på torgytan. Dagvatten kan avledas till de nedsänkta sandfiltren via öppna rännalar. Sandfilter kan utformas som de trädväxtbäddar som finns i Vikdalsvägen med dränering (se Figur 4). För att möjliggöra underhåll behöver exempelvis möblemang kunna förflyttas/öppnas upp vid behov. Denna metod för rening av dagvatten är förhållandevis kostsam att anlägga på grund av dess konstruktion. Vidare visar flertalet studier att filterytor som inte har en tät växyta riskerar att vara en fosforkälla då näringsämnen lakas ur jorden, och sedimentexport under en period efter exploatering har rapporterats vid anläggning av nya system. Då filterbäddarna inte har en bevuxen yta är det viktigt att systemen underhålls mer frekvent för att undvika att ytan blir ogenomsläpplig i takt med att fint sediment sedimenterar över ytan. Detta påverkar både systemets förmåga att omhänderta vatten samt tillgången till luft för underliggande jord. Ytan kommer att behöva rensas /luckras upp med jämna mellanrum för att undvika detta. Ytan bör kontrolleras för igensättning minst två gånger per år.¹³

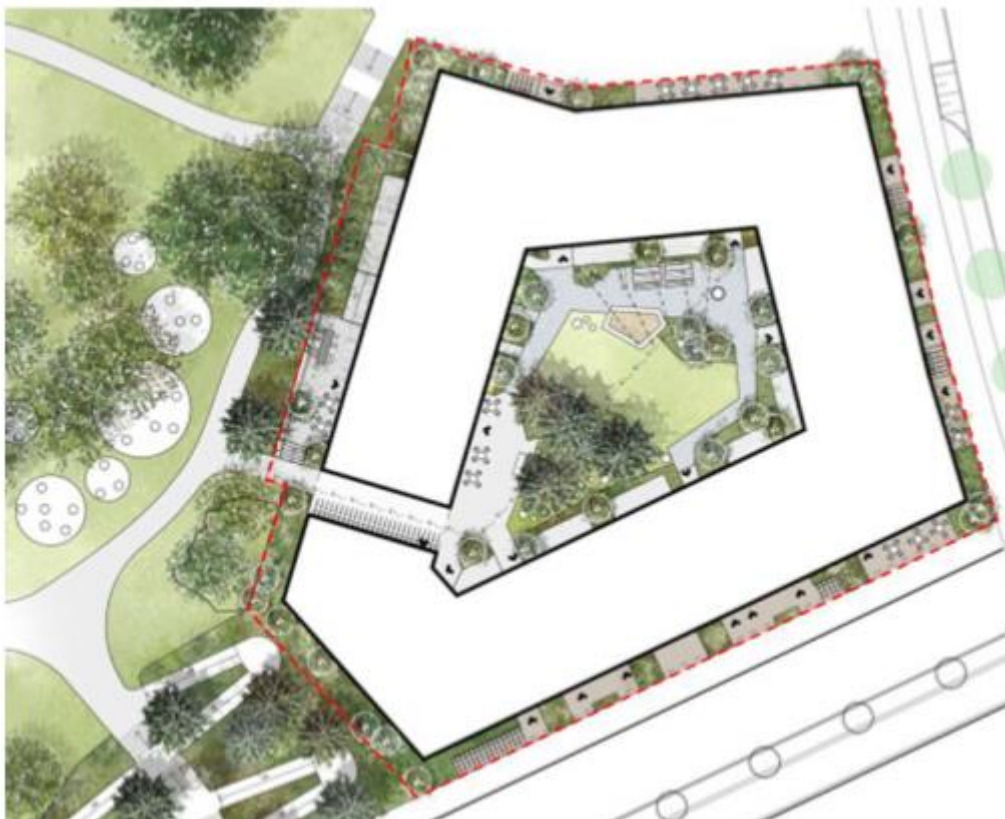
Figur 16. Illustrationsplan, Urbio 2023. Markeringen för kvartersmark är röd streckad linje.

Information om hantering av dagvatten på kvartersmark (Figur 16) kommer från WSP utredning (Dagvattenutredning Parkkvarter 2, 2023-10-06). Här nedan ges en sammanställning av föreslaget system för hantering av dagvatten på kvartersmarken.

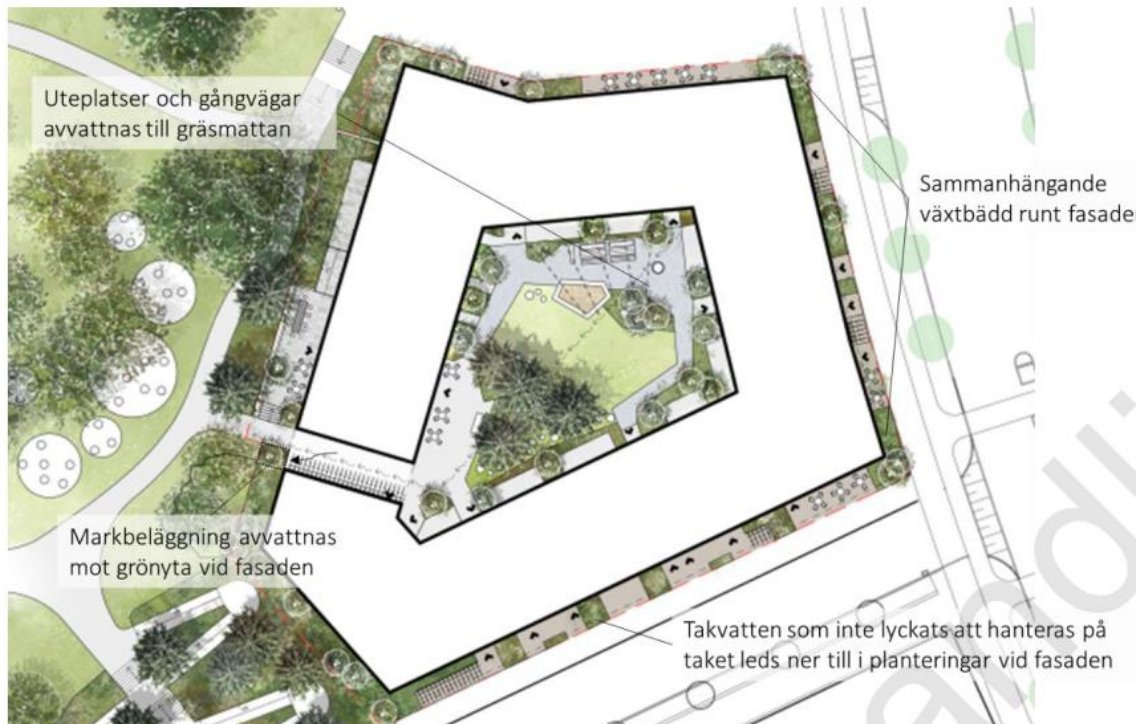
Figur 17. Förslag till dagvattenhantering på marknivån inom kvartersmarken (inom röd streckad linje), Urbio, 2023.

Fördröjningsbehovet på marknivå beräknas vara 4 m³ och denna volym bör också kunna magasineras i LOD-lösningarna innan avledning till ledningsnätet. Förslag till dagvattenhantering redovisas i Figur 17.

Vatten från uteplatser och gångvägar på innegården förslås ledas till gräsmattan i mitten av gården, som skålas något för att skapa en yttlig volym. Skålningen behöver utformas så att gräsmattan har ett medeldjup om cirka 10 mm för att inrymma fördröjningsbehovet på cirka 1,8 m³.

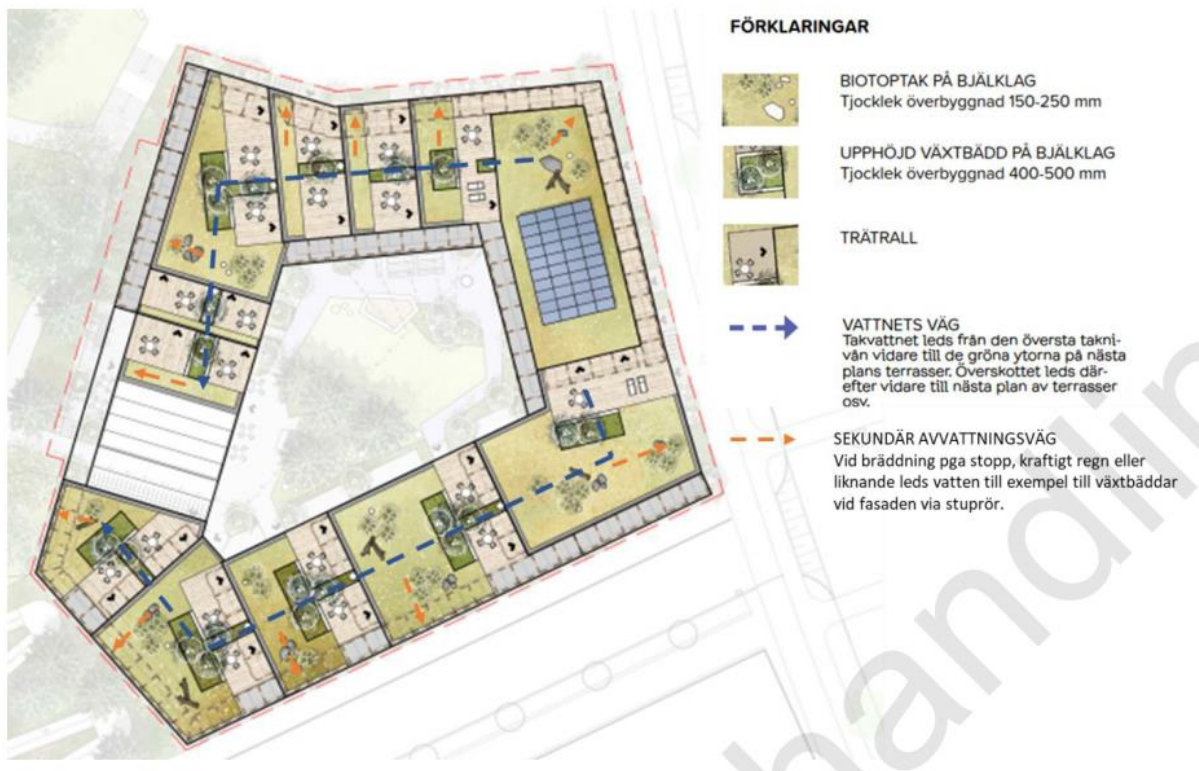
Figur 18. Förslag till dagvattenhantering på taket. Utredningsområdet gräns markerad med rött streckat linje, Urbio, 2023.

Taken på byggnaderna utformas som biotoptak och regnbäddar på taket ska användas för hantering av takvatten. Takvatten leds från den översta taknivån vidare till de gröna ytorna på nästa plan, se Figur 18. För att födröja 10 mm från takytan bör totalt 15 m³ födröjas. Totalt cirka 21 m² regnbäddar planeras på taket. För att magasinera 15 m³ ovan på regnbäddarna behöver bräddningspunkten ligga 80 mm högre än den övre bäddens yta. Regnbäddarna bör utformas så att de inte riskerar att brädda till terrasser utan alltid ut till biotoptak och vidare till nästa nivå eller sekundära system, till exempel stuprör (som leds till regnbäddarna vid fasaden).
