PM Geoteknik

Sydvästra Stensö

Uppdragsnamn
Sydvästra Stensö
Nacka kommun

Datum
2023-02-28

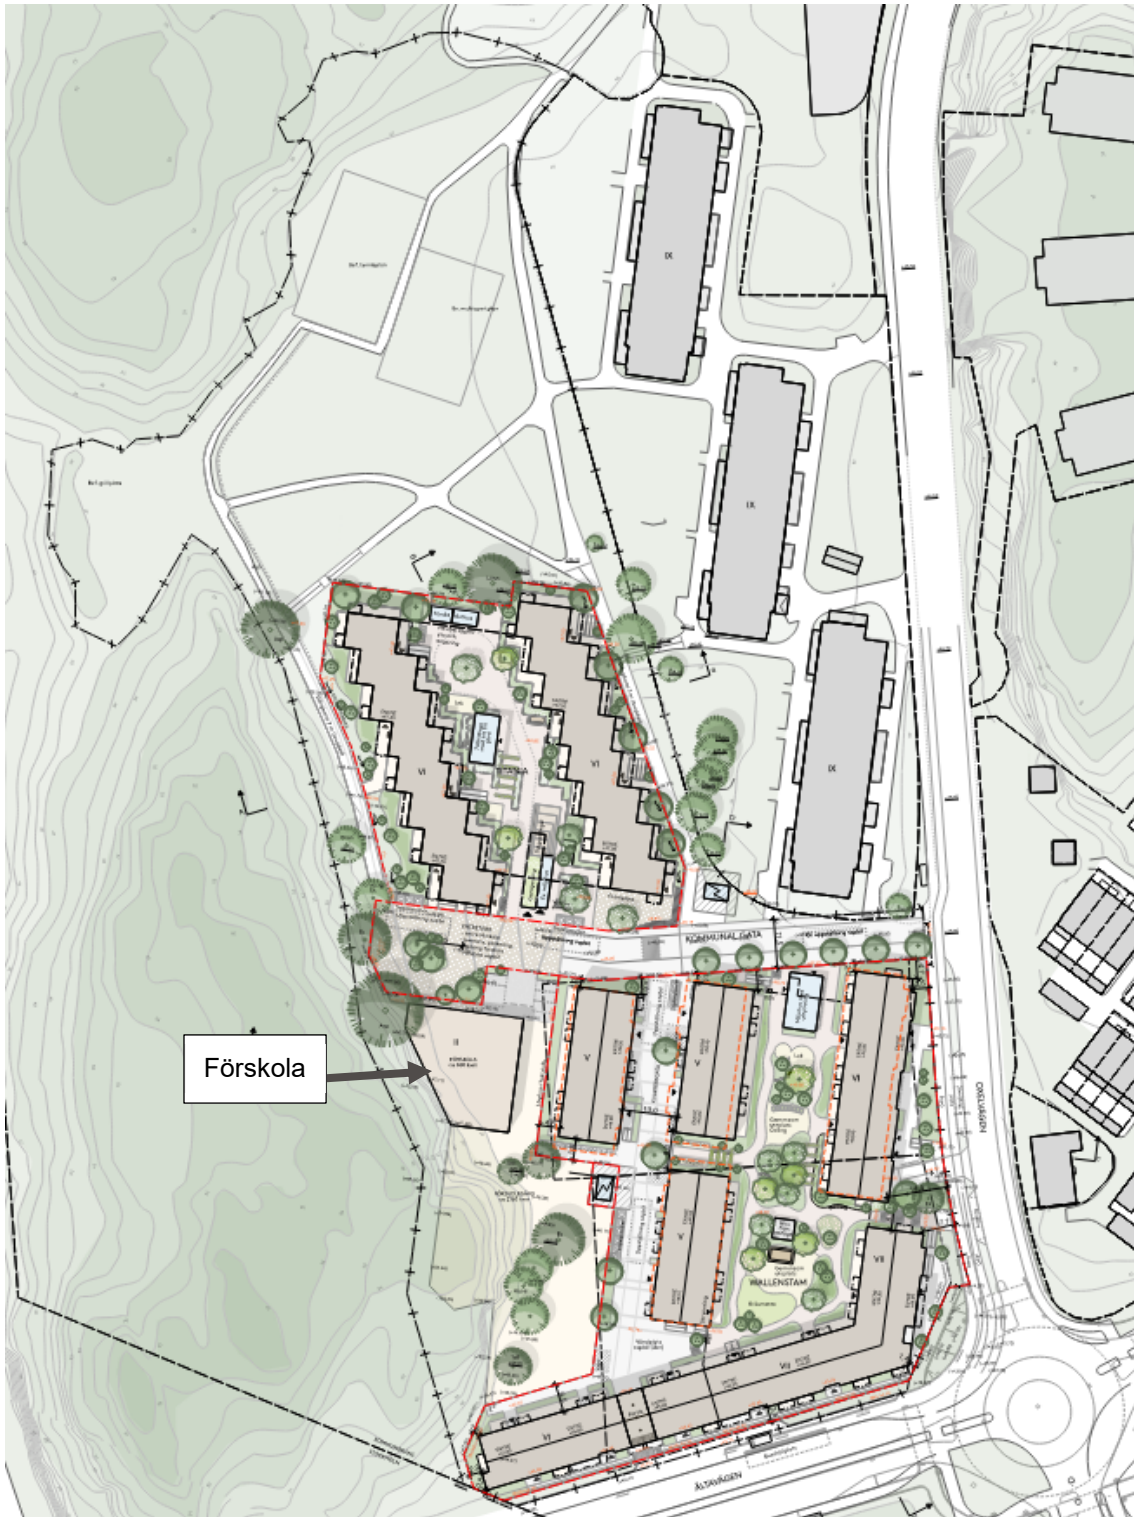
Figur 2 Illustrationsplan från ÅWL med rapportförfattarens förtydligande av förskolans placering, dat. 2022-07-01

Den planerade markanvändningen inom Älta 10:1 är och kommer fortsatt vara parkmark med lekplats i den norra delen. Väst om Älta 24:2 ska en förskola med tillhörande gård att byggas. Gården kommer sträcka sig söderut och angränsa till Älta 24:3 åt öster. Oxelvägen som löper i nord-sydlig riktning längs östra delen av undersökningsområdet planeras att läggas om och breddas västerut
