Talluddsvägen Björknäs 1:52

Dagvattenutredning

2016-04-05 Uppdaterad 2018-03-19

Konsult: Norconsult AB
Box 8774
402 76 Göteborg

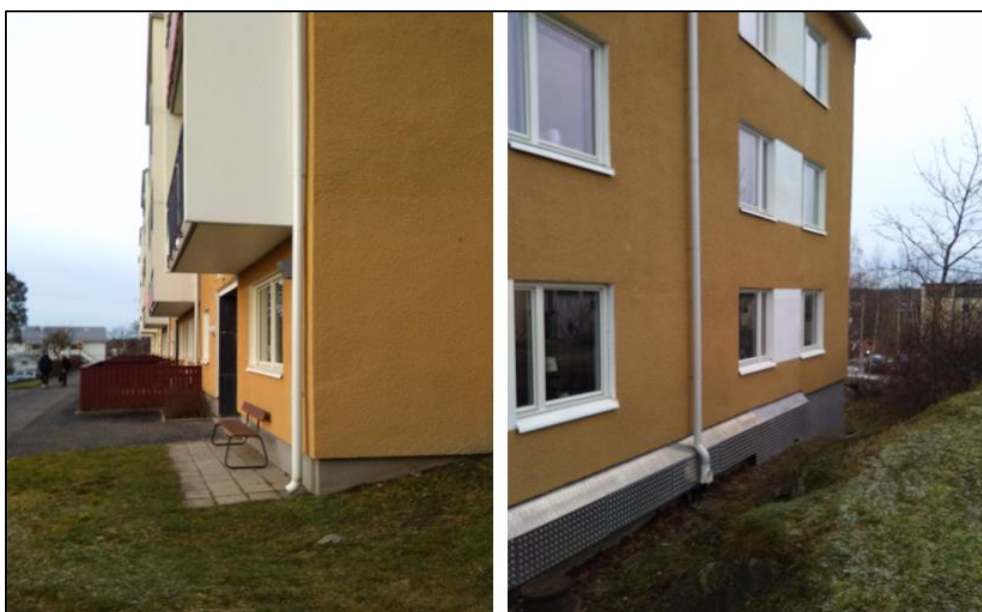
Figur 2. Stuprör med utkastare samt stuprör som leder ner till marken

En stor del av detaljplaneområdet utgörs idag av kuperad naturmark med berg i dagen. Viss del av dagvattnet tas idag omhand genom infiltration till växtlagret medan resterande dagvatten rinner längs Talluddsvägen. Asfaltsgången framför det befintliga huset är försedda med rännstensbrunnar för avvattning av den hårdgjorda ytan. Det befintliga husets tak avvattnas med hjälp av utkastare samt stuprännor som leds direkt ner till dagvattenrör i marken, se figur 2.

Kontakt har tagits med fastighetsägaren, men de hade ej uppgift på vart dessa stuprör och rännstensbrunnar leder, men en möjlighet är att de är kopplade till dagvattennätet söder om detaljplanområdet.

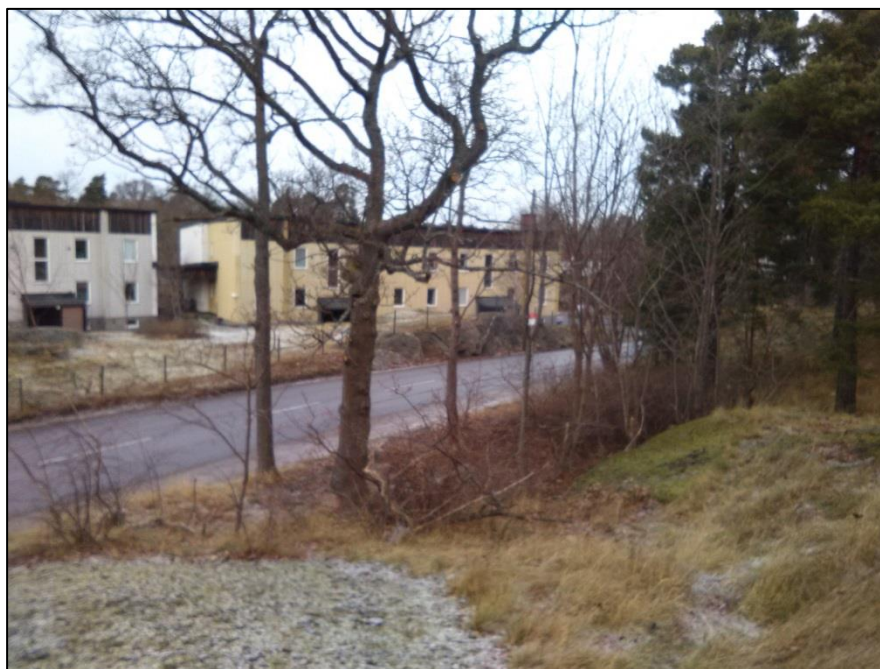
Figur 3. Utblick från detaljplaneområdet mot Talluddsvägen

På detaljplaneområdet finns en höjdpunkt som delar upp avrinningen från Talluddsvägen i två riktningar, dels söderut och dels norrut, se figur 3.

Söderut avrinner dagvattnet till en rännstensbrunn placerad på Talluddsvägen som är ansluten till ett dagvattennät som har Skurusundet som recipient. Norrut leder rännstensbrunnen dagvattnet under Talluddsvägen till ett dike som sedermera också avrinner ut i Skurusundet. Parkeringen längst i söder på detaljplanområdet, som är belägen vid Nacka seniorcenter, har rännstensbrunnar som avvattnar de hårdgjorda ytorna. Dessa rännstensbrunnar finns inte med i VA-kartorna från Nacka kommun, men kan eventuellt ansluta till dagvattennätet söderut. Den befintliga dagvattenhanteringen kan studeras i bilaga 1. Talluddsvägen exkluderas ur dagvattenflödesberäkningarna då det ej anses vara fastigheternas ansvar att fördröja detta vatten eftersom vägen ägs av kommunen.

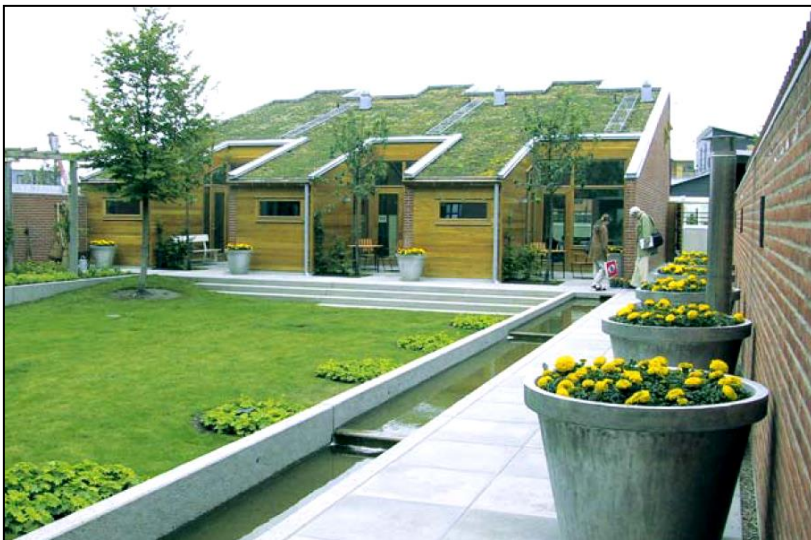
Figur 4. Bostadshus med gröna tak (Vegtech)

För att minska avrinningen av dagvatten från takytor kan byggnader förses med s.k. gröna tak, figur 4.

Vegetationsklädda takytor minskar den totala avrinningen jämfört med konventionella, hårdgjorda tak. Tunna gröna tak, med t.ex. sedum, kan minska den totala avrunna mängden på årsbasis med ca 50 %. Gröna tak med djupare vegetations-skikt magasineras enligt Svenskt Vattens publikation P105 i medeltal 75 % av årsavrinningen. Dessutom kan gröna tak magasinera upp till 10 mm nederbörd vid enskilda regntillfällen. Förutom detta har sedum till skillnad från vanligt gräs den speciella egenskapen att det klarar längre torrperioder utan att torka ut.

Förutsättningar för att tekniken skall kunna utnyttjas är att taket inte har alltför brant lutning. Takkonstruktionen skall vara dimensionerad för den extra last som det gröna taket innebär. Lasten är dock inte större än att motsvara ett vanligt tegeltak.

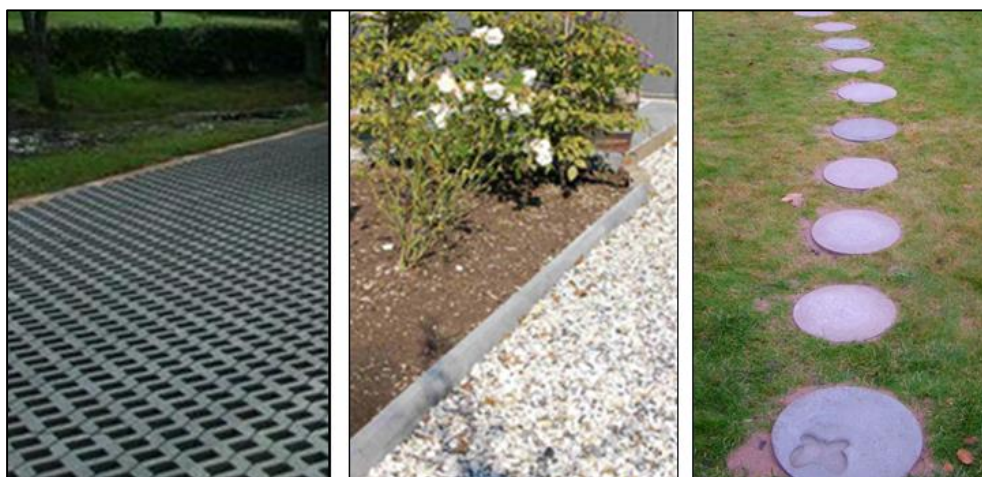
Figur 7. Yta med hålsten av betong, makadambelagd gång, samt gångstig med gräs och ett fåtal gångplattor

Mängden hårdgjorda ytor kan minskas betydligt om genomsläppliga material används som alternativ till asfalt och plattor. Exempel på genomsläppliga material är hålsten av betong, permeabel asfalt och grus eller en kombination av dessa, se figur 7. I figur 7 visas även en mindre gångstig utformad med gräs och ett fåtal gångplattor.

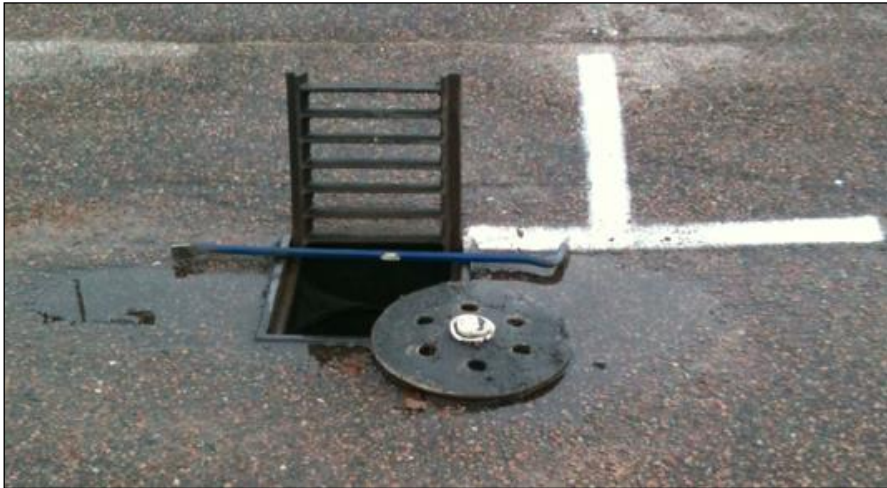
Figur 8. Filterplatta som placeras i rännstensbrunn (Acitex, 2016)

En typ av filterlösning som kan placeras i rännstensbrunnar, är en typ av hög-absorberande och vattenavvisande poly-propylen-platta, se figur 8.

Plattan består av tre skikt; absorberande lager – flytlager – absorberande lager. Flytlagret gör att plattan alltid ligger i nivå med vattenytan i brunnen. För att dagvattnet alltid ska transporteras genom filtret krävs därför att brunnen utformas med vattenlås, se figur 9.

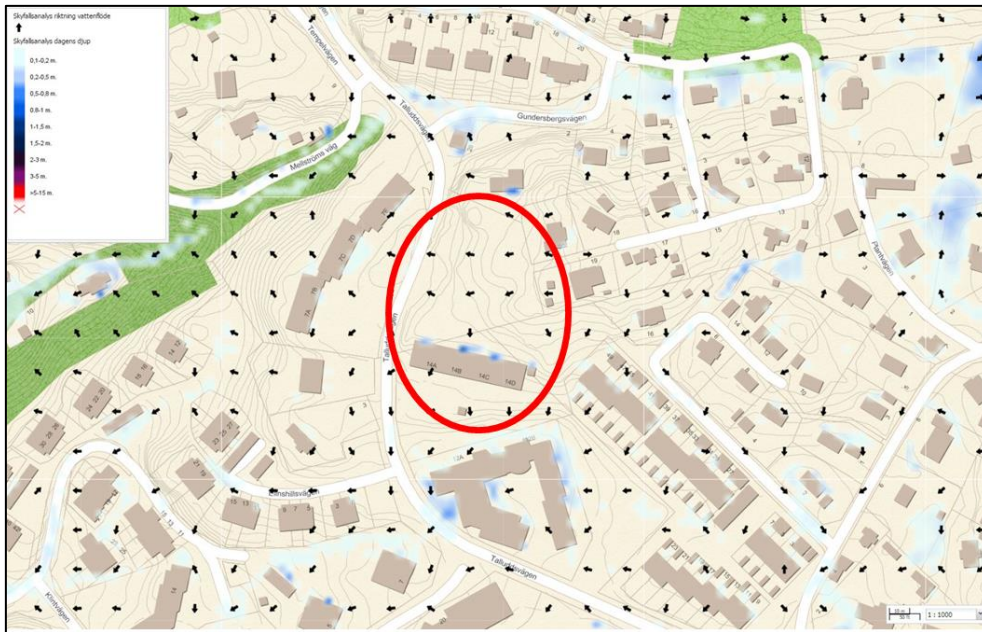
Figur 10. Nacka kommuns skyfallsanalys över området för ett 100-årsregn, exklusive klimatfaktor (Nacka kommun, 2016)

Eftersom detaljplanområdet ligger på en höjd väntas vid ett 100-årsregn dagvattnet avrinna från detaljplanområdet längs Talluddsvägen, både norr och söderut. En indikation på de områden som kan drabbas värst vid ett 100-årsregn kan man få från Nacka kommuns skyfallsanalys, se figur 10. Den visar vilka områden som är i riskzonen för att få stående vatten vid ett 100-årsregn. Den ungefärliga positionen för detaljplanområdet är inringat i rött. Pilarna visar flödesriktning och skalan från blått till rött indikerar djupet på dagvatten som riskerar bli stillastående.

Det bör noteras att skyfallsanalysen är gjord för den befintliga situationen för detaljplanen där den planerade exploateringen inte är inkluderad, situationen på detaljplanen kommer därför att ändras. Skyfallsanalysen indikerar att i dagsläget kan vatten bli stående norr om den befintliga fastigheten, se det förväntade drabbade området i figur 11.

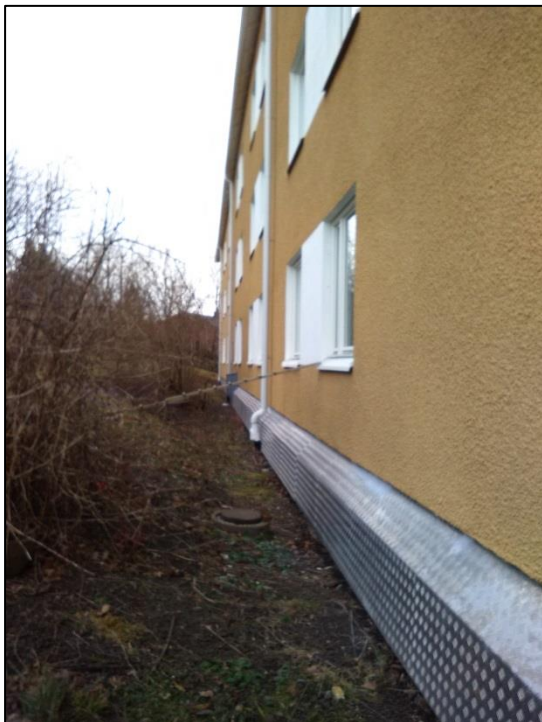
Figur 11. Området norr om befintlig fastighet som enligt Nacka kommuns skyfallsanalys kan drabbas av stående vatten vid ett 100-årsregn.

Åtgärder för att få vattnet att avrinna kan behöva göras, såsom att förbättra höjdsättningen bakom huset så att dagvattnet kan avrinna västerut till Talluddsvägen och därmed bort från detaljplanområdet.
