Investeringsprojekt
Portfölj Lokalbana

PM Markmiljö

Kapacitetsåtgärder, Tattby station

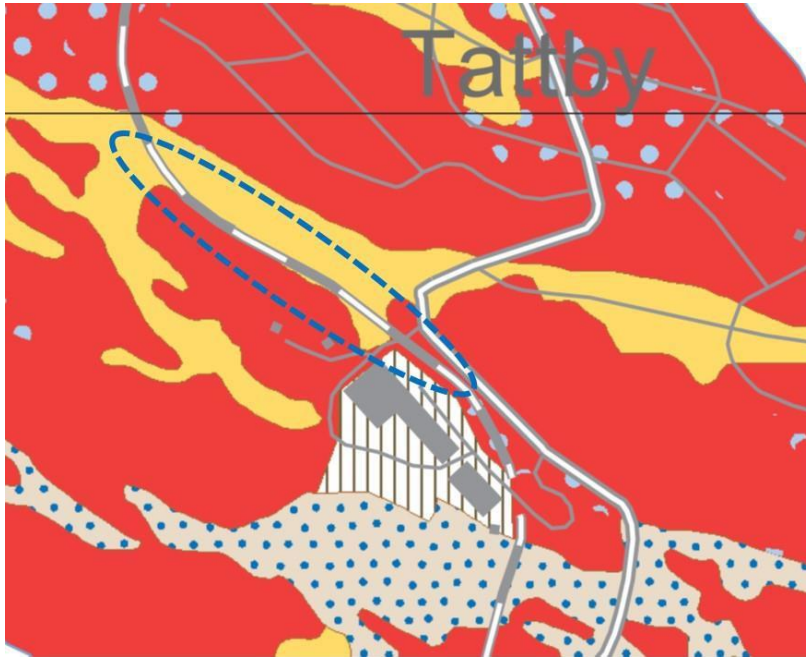
Figur 2. Jordartskarta över undersökningsområdet med omnejd.

Enligt SGU:s (Sveriges geologiska undersökning) jordartskarta, se figur 2, över planområdet består geologin övervägande av berg i dagen eller ytligt berg förutom i den nordvästra delen där det förekommer postglacial lera. Jordlagren är sannolikt tunna, cirka 0 – 2 meter.

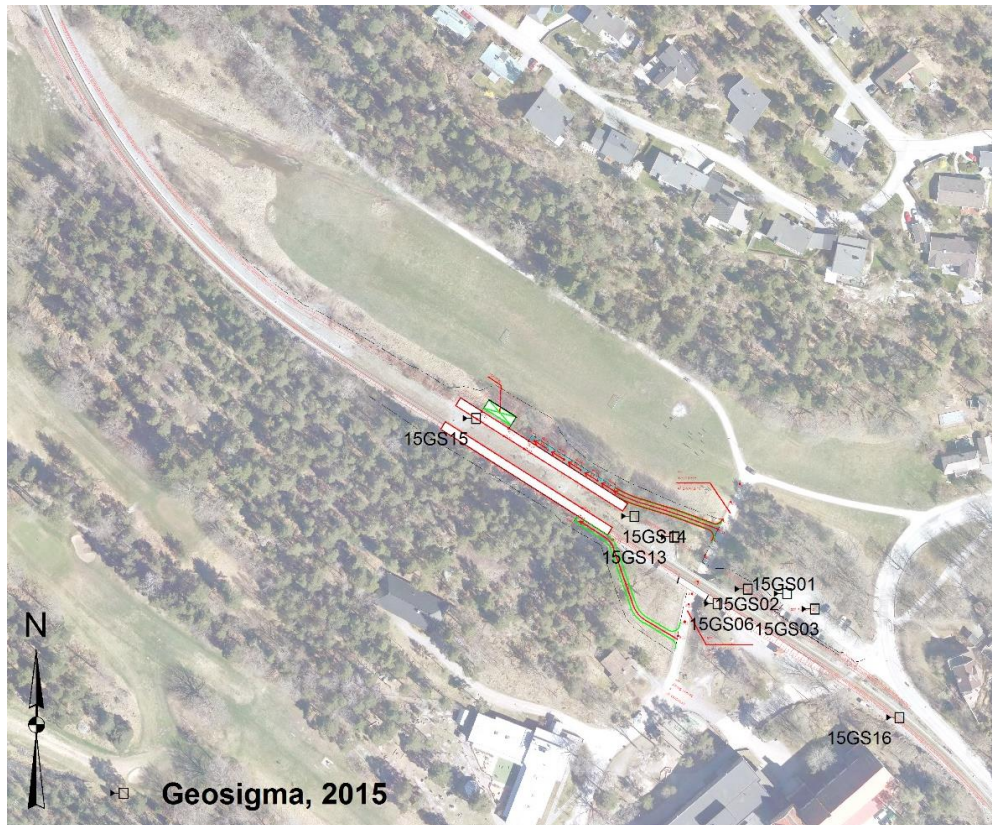
Figur 3. Provtagningspunkter från tidigare utförd miljöteknisk markundersökning (Geosigma, 2015)

Geosigma AB utförde på uppdrag av Trafikförvaltningen en miljöteknisk markundersökning inom delar av planområdet i 2015. En del av undersökningen rörde ett område som nu inte ingår i planarbetet och resultaten från dessa punkter beaktas därför inte i denna PM. Undersökningarna omfattade provtagning i totalt åtta punkter inom planområdet. Sex av punkterna placerades strax utanför det befintliga spårområdet och de resterande två punkterna låg inom den befintliga parkeringsytan, se figur 3.

Provtagningen utfördes antingen för hand till cirka 0,5 meters djup alternativt med grävare i provgropar till ca 1,5 meters djup. Uttagna prover analyserades för innehåll av metaller, fraktionerade alifater och aromater, PAH samt TOC. Resultaten jämfördes med Naturvårdsverkets generella riktvärden för KM, samt MKM (Naturvårdsverket, 2009, reviderad 2016).
