RAPPORT

Dagvattenutredning Tollare, Nacka kommun Detaljplaneområde 4

2011-11-24

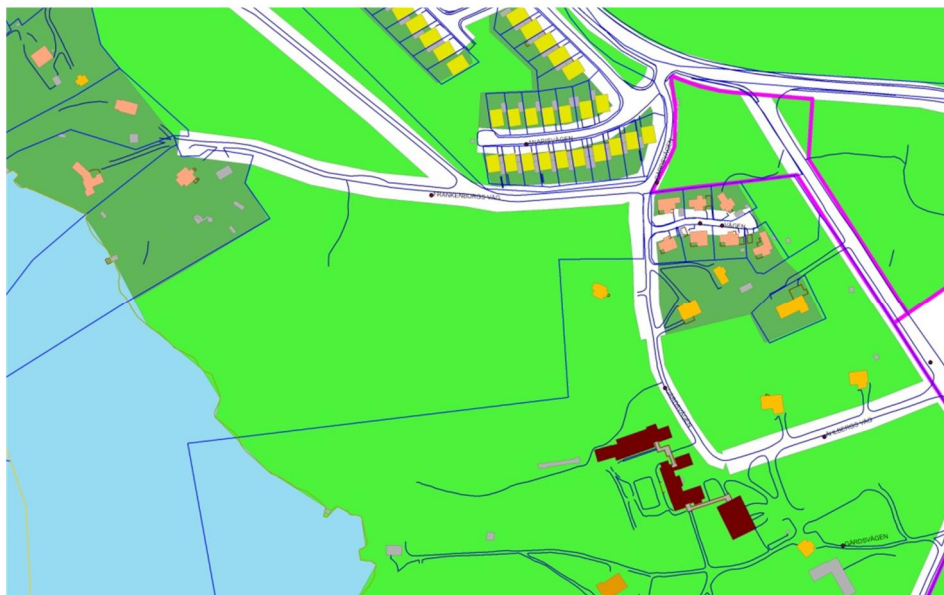
Figur 3. Utredningsområde (markerat med rosa linje). Skurusundet i bildens vänstra del.

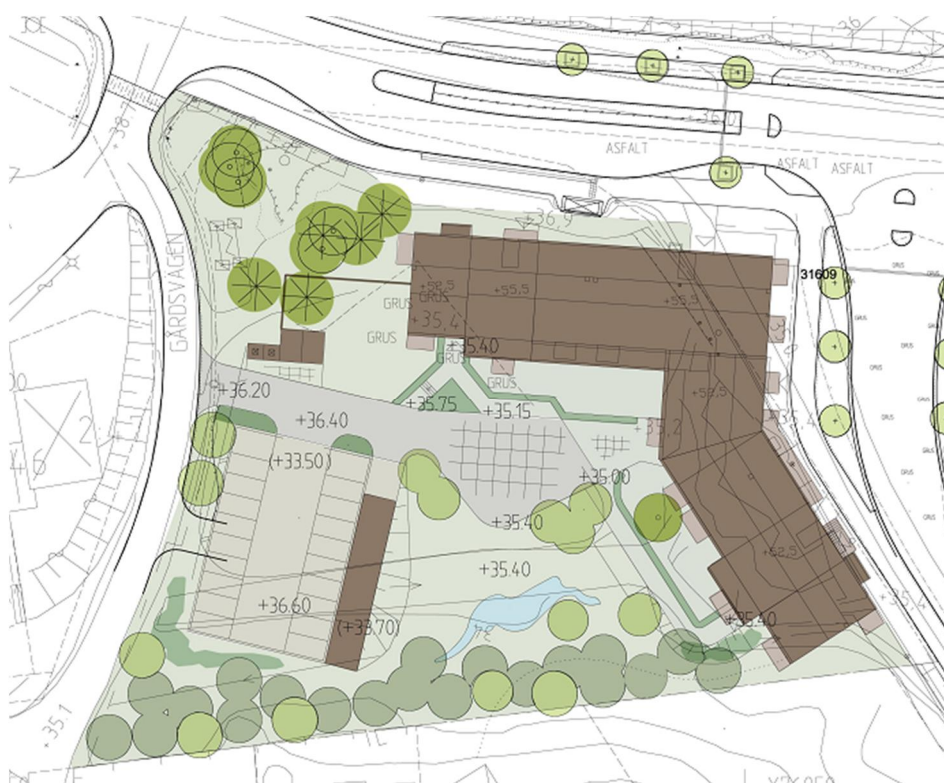
Figur 5. Föreslagen detaljplan(WSP förslagsskiss, 2011).

Förslag på parkeringslösning i delvis underjordiskt parkeringshus, med botten-nivå på ca +33,5. Då grundvattnet i området ligger på omkring +33,5 så måste hänsyn tas till detta vid anläggandet av bottenvåningen.

Det dike som i dagsläget finns löper längst med området ska fyllas igen och istället ska dagvatten från området ledas över till det befintliga systemet längst med Hedenströms väg. Dagvattenledningen som dagvattnet ska föras över i har dimensionen 200 mm.
