PM Dagvattenutredning

Tvärbanans förlängning till Sickla station

2014-02-03

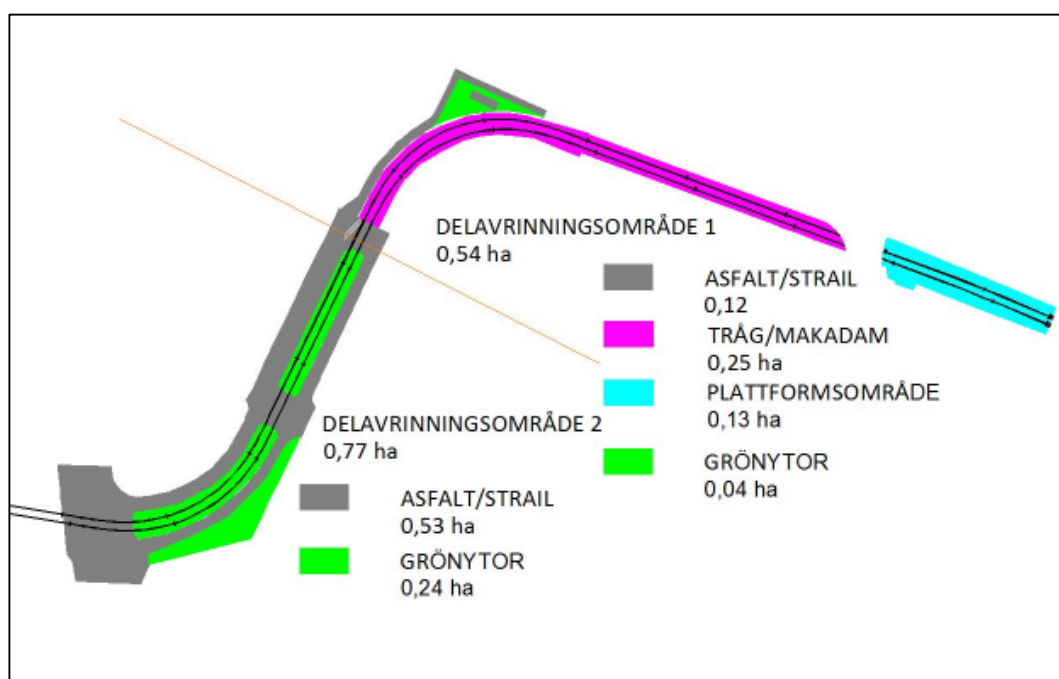
Figur 9. Deltagande ytor för delavrinningsområde 1 och 2

Topografiska förutsättningar och trågets lokalisering gör att endast dagvatten från delavrinningsområde 1 (fig. 9) kan nyttjas för magasinering under tråget.

Dagvatten från delavrinningsområde 2 ligger nivåmessigt under tilltänkt magasin och detta dagvatten får avrinna längs Uddvägen och vidare avledas vid Sicklavägen. Dimensionerande flöde för område 2 uppgår till 102 l/s för ett 10 års-regn $(0,53 \cdot 0,8 + 0,24 \cdot 0,1) \cdot 228 = 102$.

Dimensionerande flöde för område 1 uppgår till 92 l/s för ett 10 års-regn $(0,50 \cdot 0,8 + 0,04 \cdot 0,1) \cdot 228 = 92$.

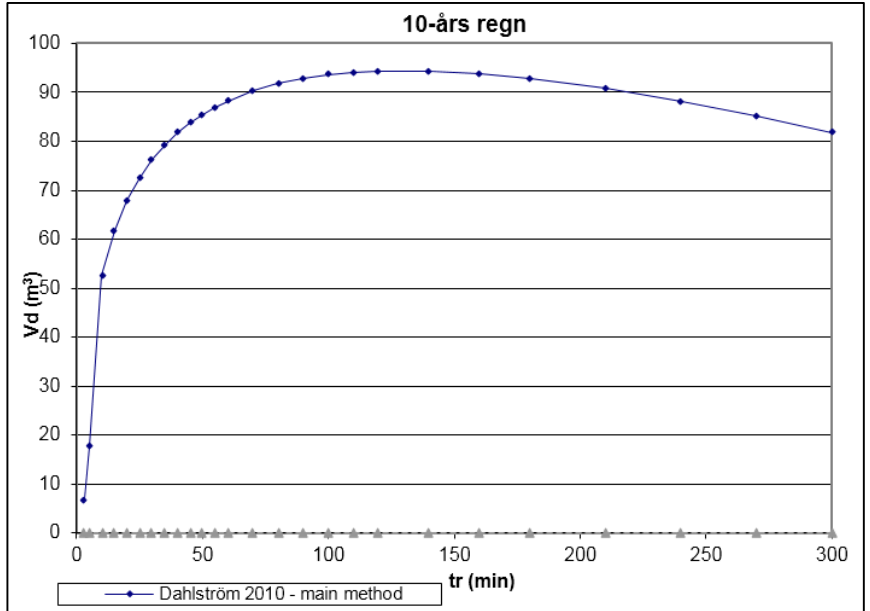
Diagram 1. Magasinsbehov av dagvatten för ett 10-års regn med utlopp på 6,5 l/s

Diagram 1 visar resulterande volym vatten - efter exploatering. Det förutsätter ett utlopp från magasinet om 6,5 l/s (dim 110 i 0,5 % lutning), vilket är det minimalt önskvärda flödet gällande vattenhastigheten i rör för att uppnå självrens.

Den maximala volymen vatten - 94 m³ uppkommer vid ett regn som varar omkring 120 minuter. För detta krävs, med porvolym om 30 % för stenfyllning, ca 315 m³ - för ett tillräckligt utrymme.

För klimatfaktor 1,05 krävs 805 m³ stenmaterial, vilket också understiger erforderlig volym makadam. Magasinering under tråget är möjligt.
